# Uppföljande kontroll av nya små avloppsanläggningar

Redovisning av LOVA-projekten

Metodutveckling för uppföljande besök av nya enskilda  
avloppsanläggningar

Bra små avlopp med koll på grundvattnet

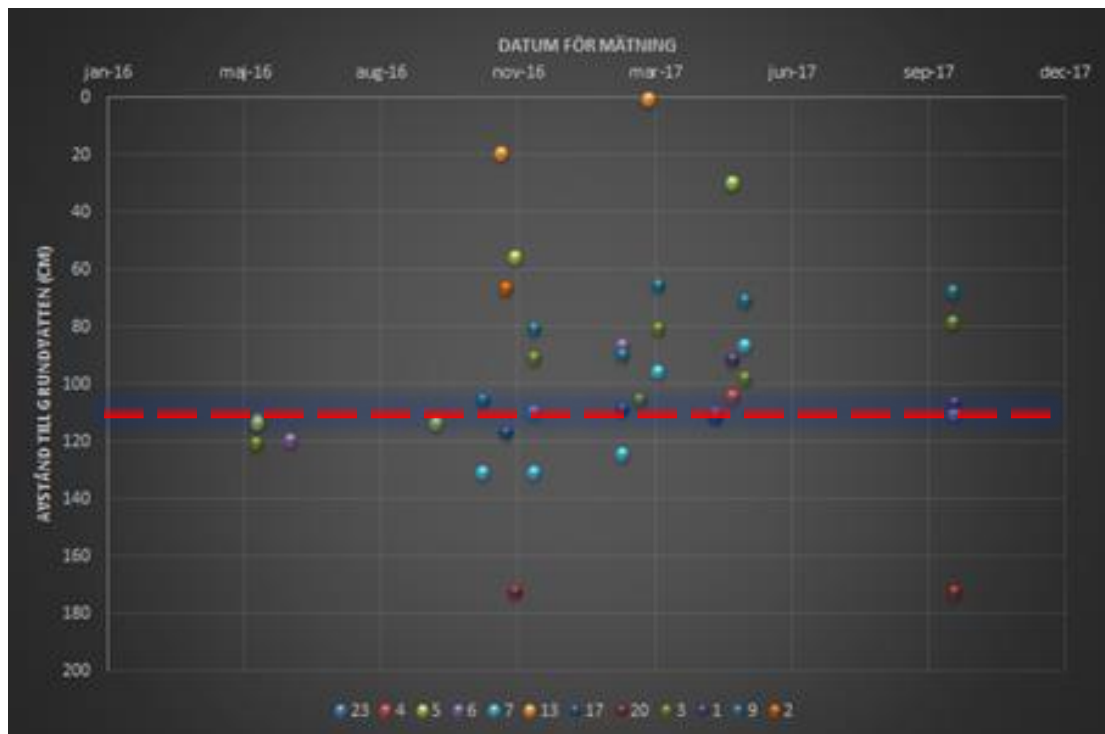
Resultaten av mätningarna presenteras i figur 1. Av de 12 anläggningarna som hade ett mätbart grundvattenrör så var det 4 stycken (anläggning 23, 4, 17 och 20) som höll sig nära eller mer än 110-120 cm från botten på spridningsledningen, vilket kan antas ungefärligen minst motsvara avståndet 1 meter från infiltrationsytan till grundvattenytan. Alla anläggningar har dock inte följts med lika många besök varför resultaten inte är jämförbara mellan anläggningarna.

Trots litet underlag indikerar ändå mätningarna att för kort avstånd till grundvattenytan är ett påtagligt problem. Detta problem behöver mer uppmärksamhet.

Figur 3 Uppmätt avstånd till grundvattenytan på de 12 infiltrationsanläggningar som hade ett mätbart grundvattenrör. Anläggningsnummer anges i nederkant. X-axeln anger tid för besöket och Y-axeln representerar avståndet från spridningsledningens underkant i centimeter. Den röda streckade linjen är ett ungefärligt mått på var gränsen för minst 1 meter till grundvattenytan ligger. Eftersom underkanten på en spridningsledning inte sammanfaller helt med infiltrationsytan – en konventionell infiltration gjord enligt faktablad 8147 har ett makadamlager på minst 1 dm under spridningsledningen innan infiltrationsytan – har den röda linjen lagts runt måttet 110 -120 cm. Flera av anläggningarna har besökts upprepade gånger, därför har de flera markeringar.

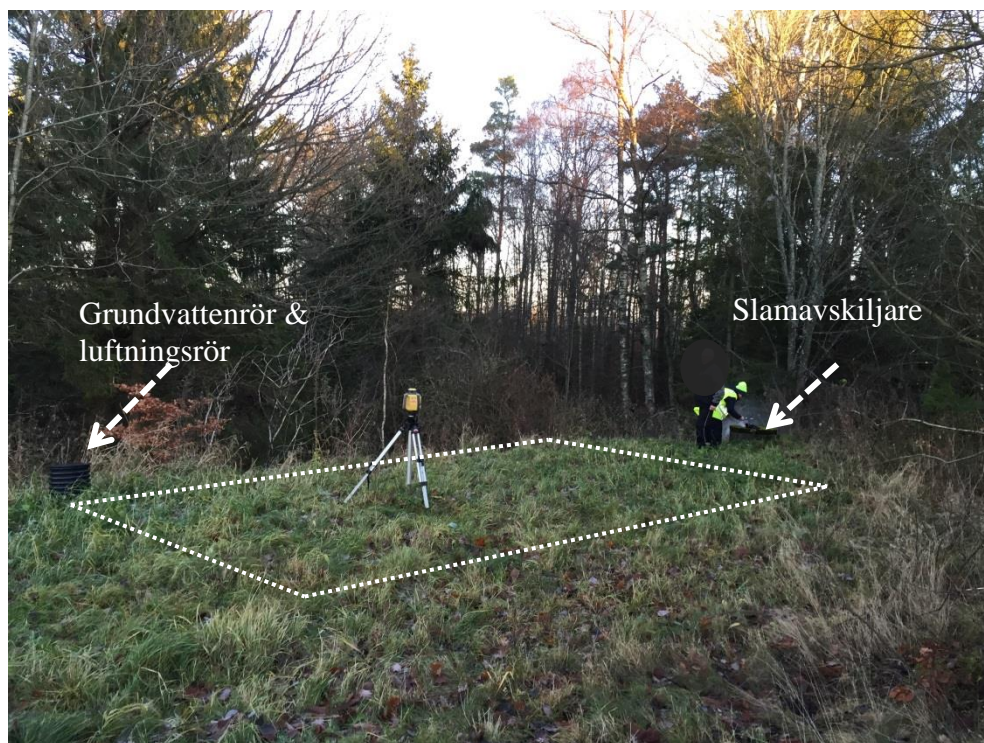
9 infiltrationer bedömdes vara utförda enligt tillstånd, vara möjliga att kontrollera och hade inga synliga fel i utförandet. Av de resterande 15 anläggningarna hade 10 stycken ett felaktigt grundvattenrör. Mätningarna visade att grundvattenrören kunde vara mellan 20 – 75 cm för grunda jämfört med hur de skulle vara utförda enligt tillståndet. I 3 anläggningar gick det att mäta en grundvattenyta i grundvattenröret samtidigt som vi kunde konstatera att röret var för grunt. Utgångspunkten när projektet startade var dock inte att mäta hur djupa grundvattenrören var utan hur anläggningarna förhöll sig till avståndet till grundvattnet – vi har alltså inte mätt hela djupet till botten på grundvattenröret utan har det funnits en grundvattenyta så är det avståndet till den ytan vi har mätt upp i första hand. Därför kan det vara fler grundvattenrör som var för grunda än de redovisade 10. Se exempelanläggning med ett felaktigt grundvattenrör på bild 22 och 23.

Bild 21 Anläggning nr 18. Den streckade linjen markerar var infiltrationsbädden ligger. Närbild på grundvattenröret

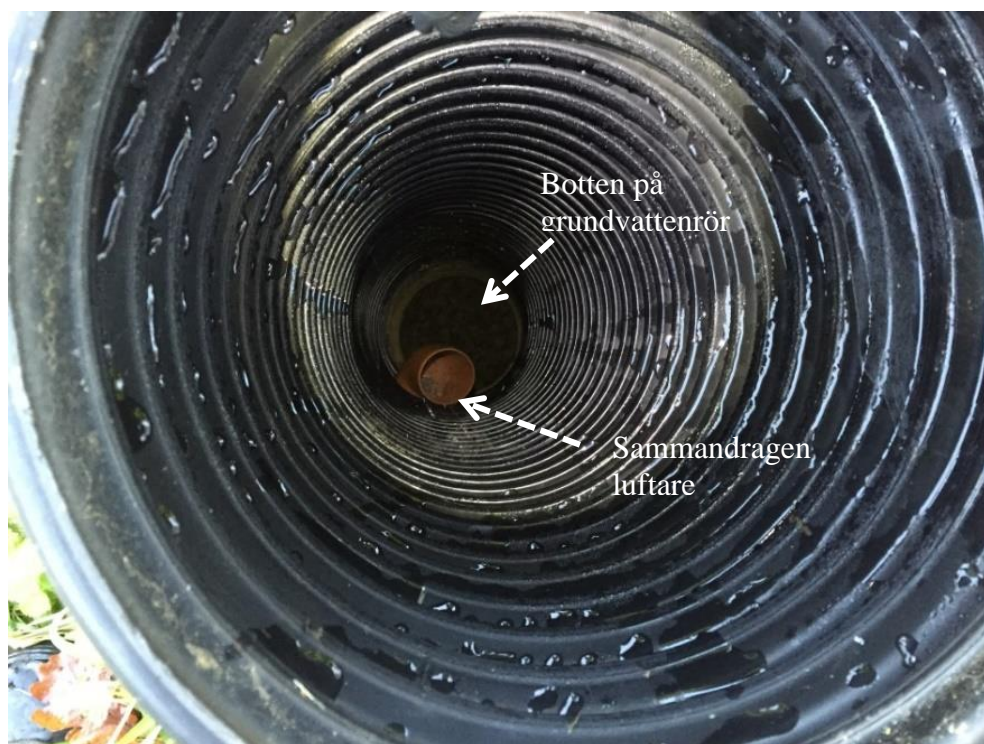
Bild 22 Grundvattenrör och sammandragna luftare på anläggning nr 18. På grundvattenröret satt ett tätt lock. Grundvattenröret var ca 75 cm för grunt. Man ser botten på röret (brunnen) och ett brunt rör som sticker ut som är luftaren.

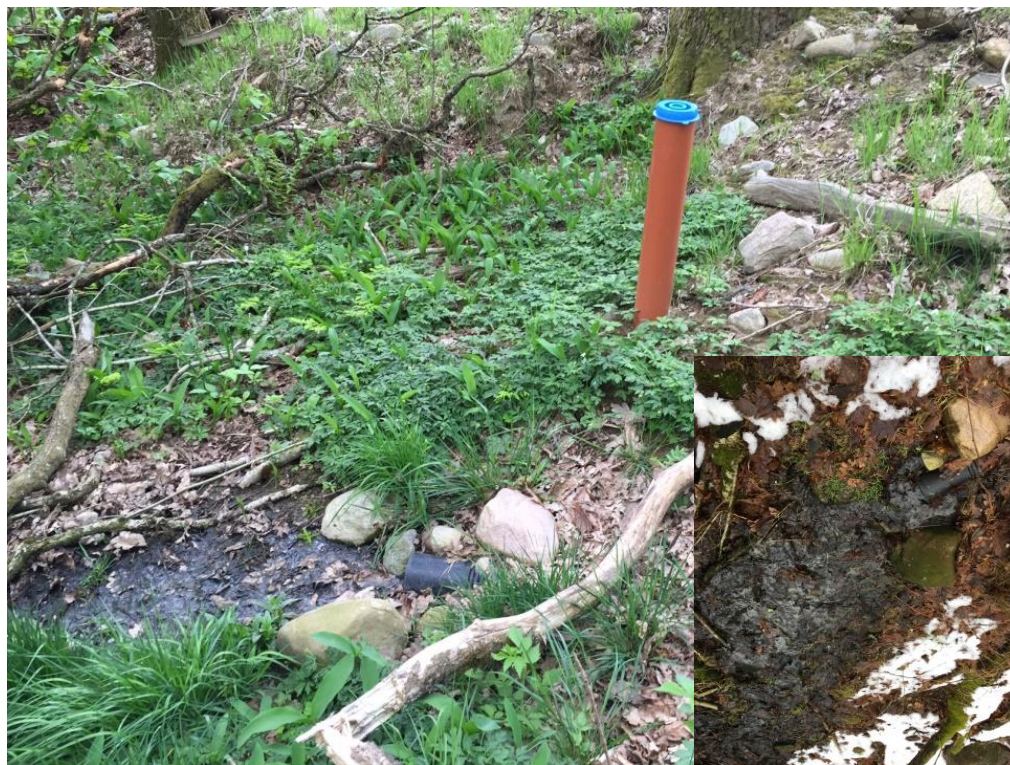
*Bild 23 Anläggning 3, maj 2016. Grundvattenrör överst i bild. Svart dränledning (i nedre delen av bilden) som mynnar nedströms infiltrationen. Den är lagd ovanför och vid sidan av anläggningen i syfte att vara en avskärande dränering som fångar ytvatten som annars riskerar belasta anläggningen. Infälld bild i nedre höger hörn visar utloppet från dräneringsröret i mars 2017.*

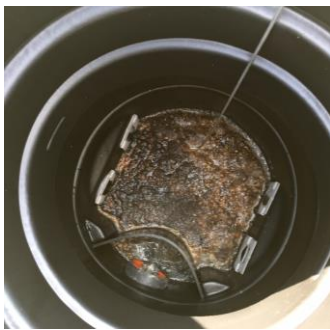
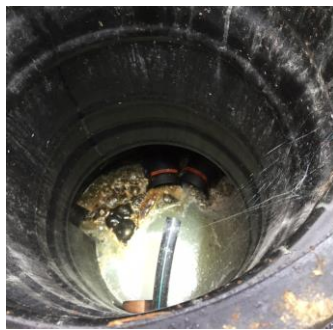
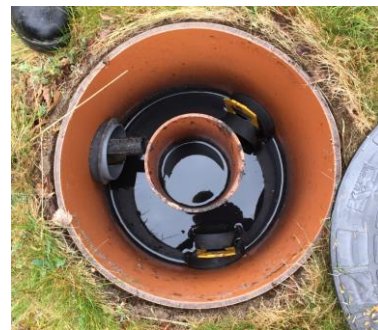
Vid vårt första besök hade 7 stycken anläggningar slam i fördelningsbrunnen. De som hade slam hade ofta mycket stora mängder slam.

*Bild 25-27 Tre exempel på slam i fördelningsbrunn. De två längst till vänster har slam som ligger på ytan och som kan vara en potentiell risk för att komma ut i spridningsledningarna och sätta igen dessa. Fördelningsbrunnen längst till höger har ett kolsvart (förmodligen anaerozt) slam i botten av fördelningsbrunnen.*

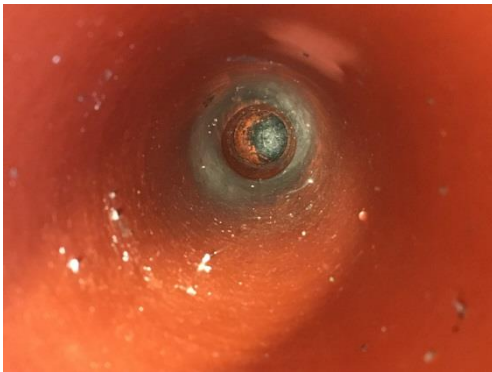
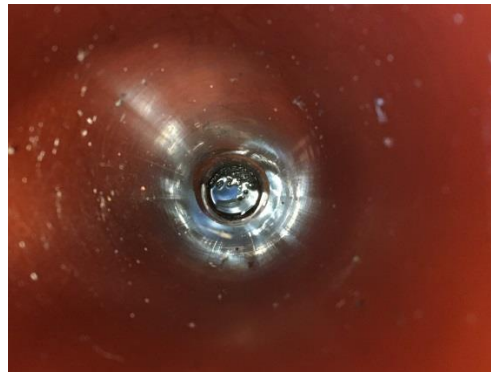
10 anläggningar hade slam i botten på luftningsrören i ett eller fler rör. Det var allt från lite till mycket slam, ibland mer tjockt och i andra fall lite mer intorkat eller som en flytande gegga. Tre anläggningar hade också vatten ståendes i luftningsrören, vilket kan bero på flera olika saker - det kan indikera ett igensättningsproblem eller hög grundvattennivå, vara en (tillfällig) hög belastning av anläggningen eller så dippar ledningen helt enkelt lite i änden vilket gör att det blir vatten stående.

Bild 28 Exempel på luftningsrör med slam.

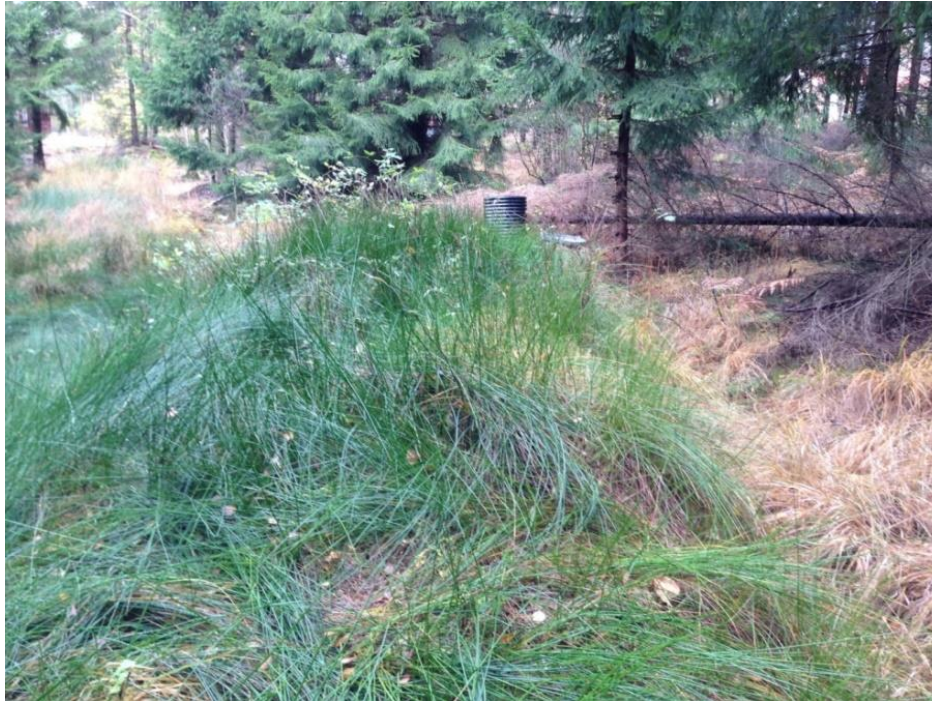
*Bild 29 Anläggning 24, markbädd i tätskikt men med tecken på inläckage.*

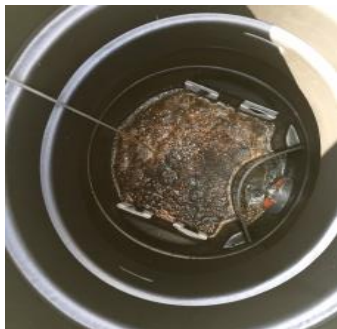
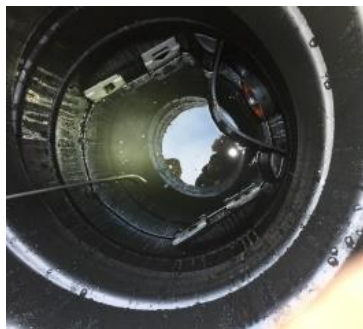
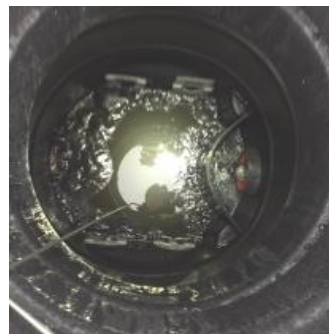
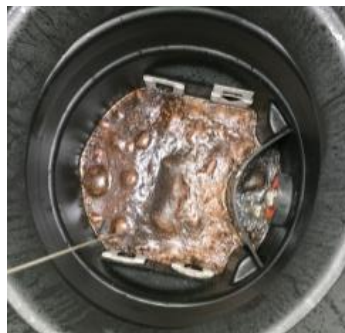
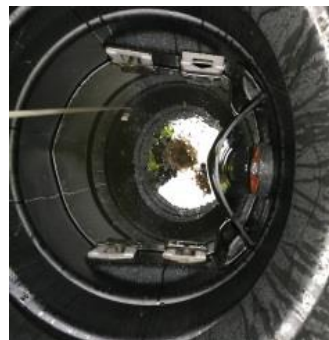
*Bild 32 Anläggning 3. Utveckling av slam i fördelningsbrunn över tid. Fastighetsägaren uppger att inga åtgärder vidtagits. Det fanns slam av varierande mängd även i luftarna, men ofta torrt, ihoptorkat "skruvs" på botten. Vid besöket 2017-10-10 var vattnet "tjockt som ärtsoppa".*

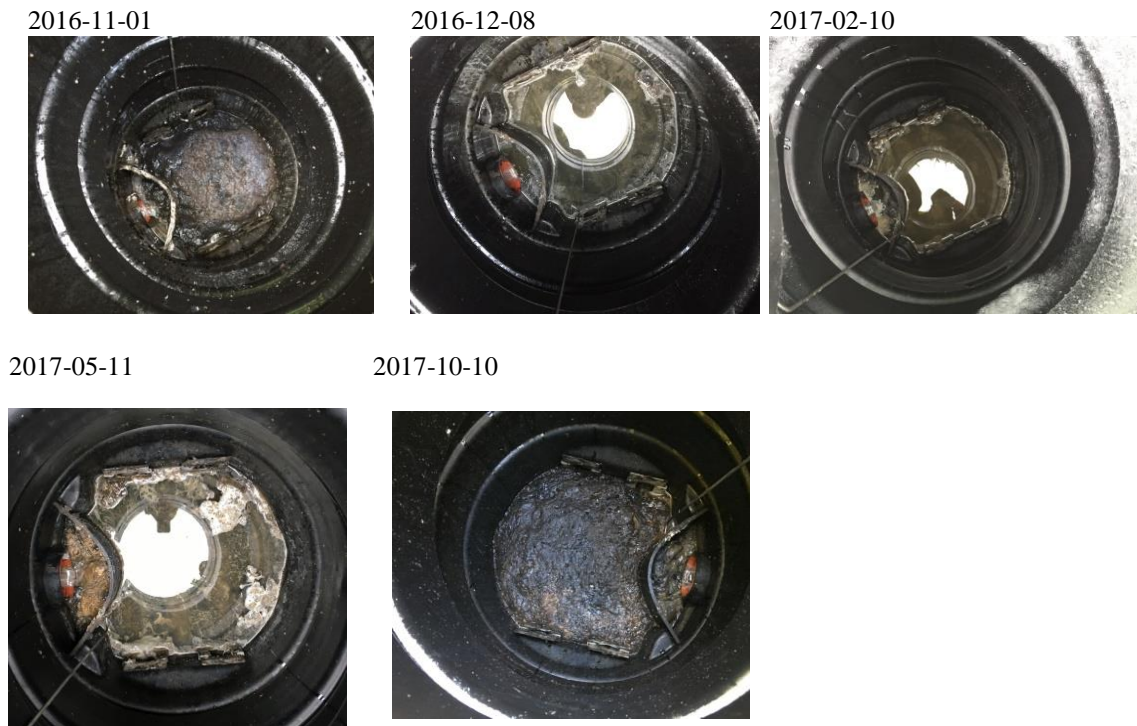
*Bild 32 Anläggning 9. Utveckling av slam i fördelningsbrunn över tid. Fastighetsägaren har gjort rent mellan 1:a och 2:a besöket. Det fanns slam av varierande mängd även i luftarna.*

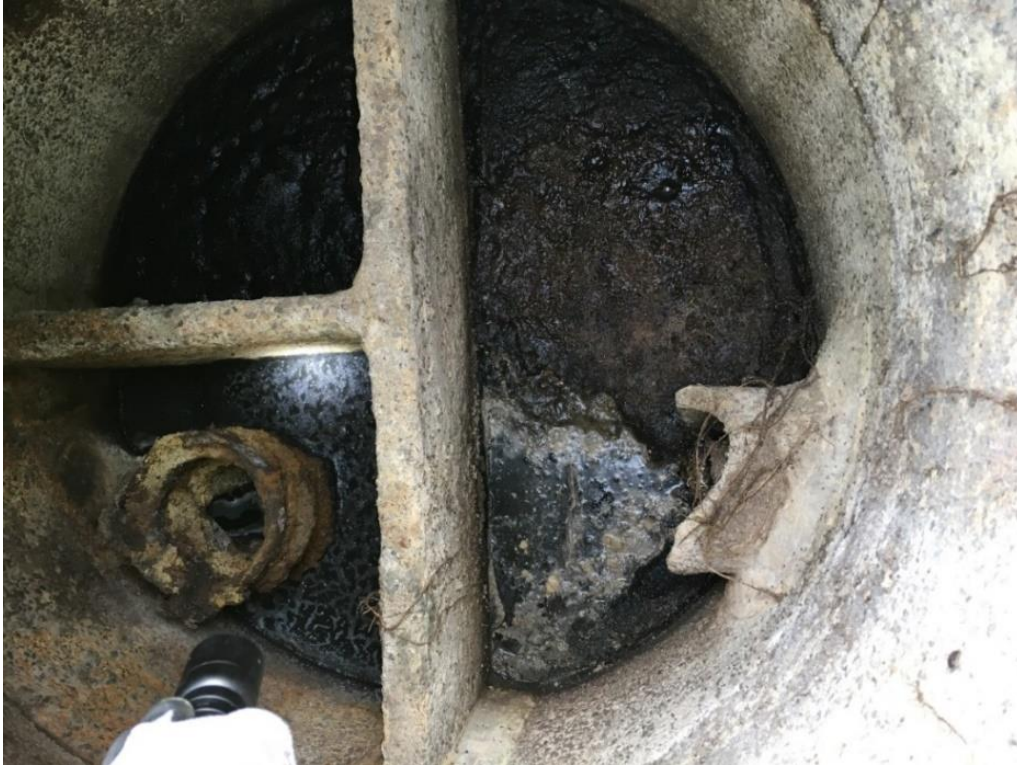
Vi noterade dock att somliga återanvända äldre slamavskiljare verkade ha en oklar slamavskiljande funktion.

Bild 33 Äldre återvänd slamavskiljare

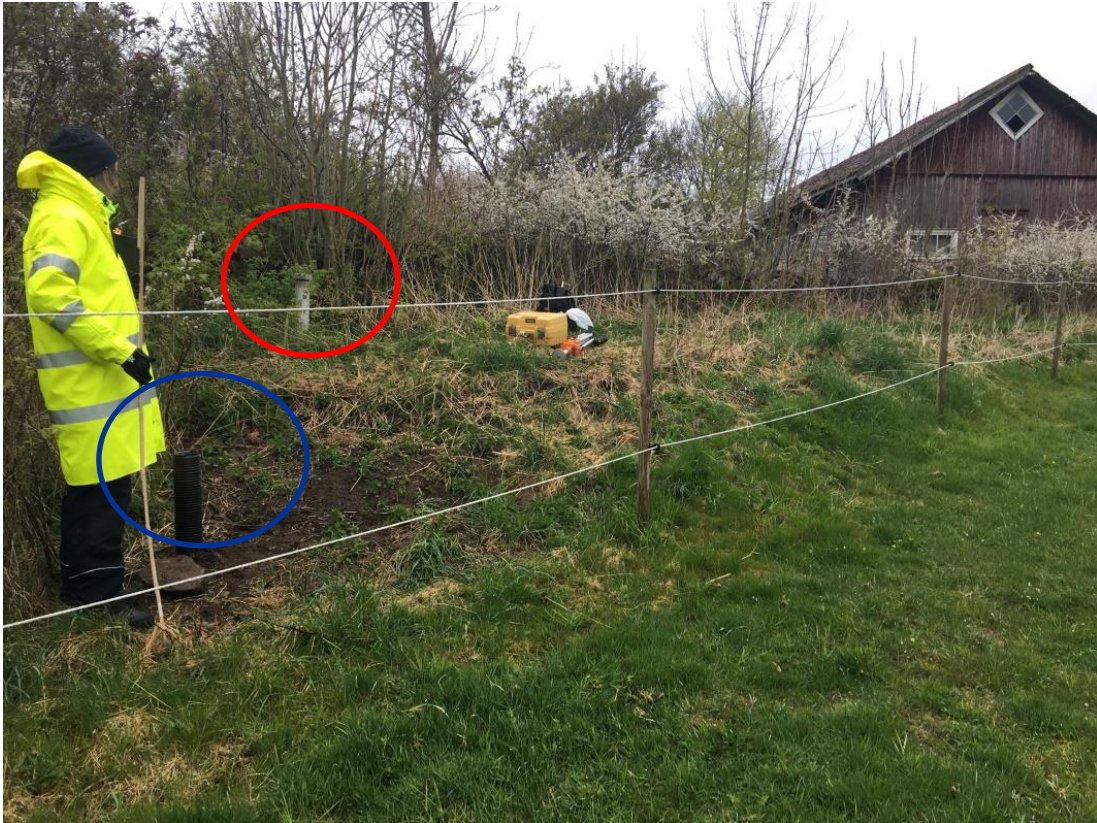
Ett exempel på en anläggning som blev riktigt besvärlig att kontrollera är den infiltration som enligt tillståndet villkorats med både fördelningsbrunn, luftare på spridningsledning och grundvattenrör. På plats gick det utöver trekammarbrunnen endast att se 2 grå luftare (en av dem inringad i rött på bild 35 nedan) med ett inbördes avstånd av 30 m. Det var svårt att avgöra vad de representerade! Det framgick inte av vare sig ritningar eller redovisning i utförandeintyget.

Fastighetsägaren uppgav senare att den enda spridningsledningen var 30 m lång och att en luftare satts i början och i slutet av ledningen. Men luftarna var samtidigt uppdragna högre i terräng och botten på luftarna var därför uppenbarligen inte representativa för spridningsledningens botten. Grundvattenrör saknades helt och kompletterades med i efterhand (inringat med blått på bilden nedan). Utifrån den uppskattade nivån på spridningsledningen hamnade dock botten på grundvattenröret endast ca 40 cm under densamma, vilket innebär att röret inte är användbart för att kontrollera grundvattennivån. I just detta ärende är det extra viktigt att ha koll på grundvattennivån eftersom det ligger en vattentäkt nedströms. Förvisso bedömd av geohydrologisk konsult att vara utanför påverkanszonen, men sker transporten i mättad zon går det snabbare för mikroorganismer att spridas.

Bild 35 Infiltration. Blå inringning = grundvattenrör. Röd inringning = luftare.

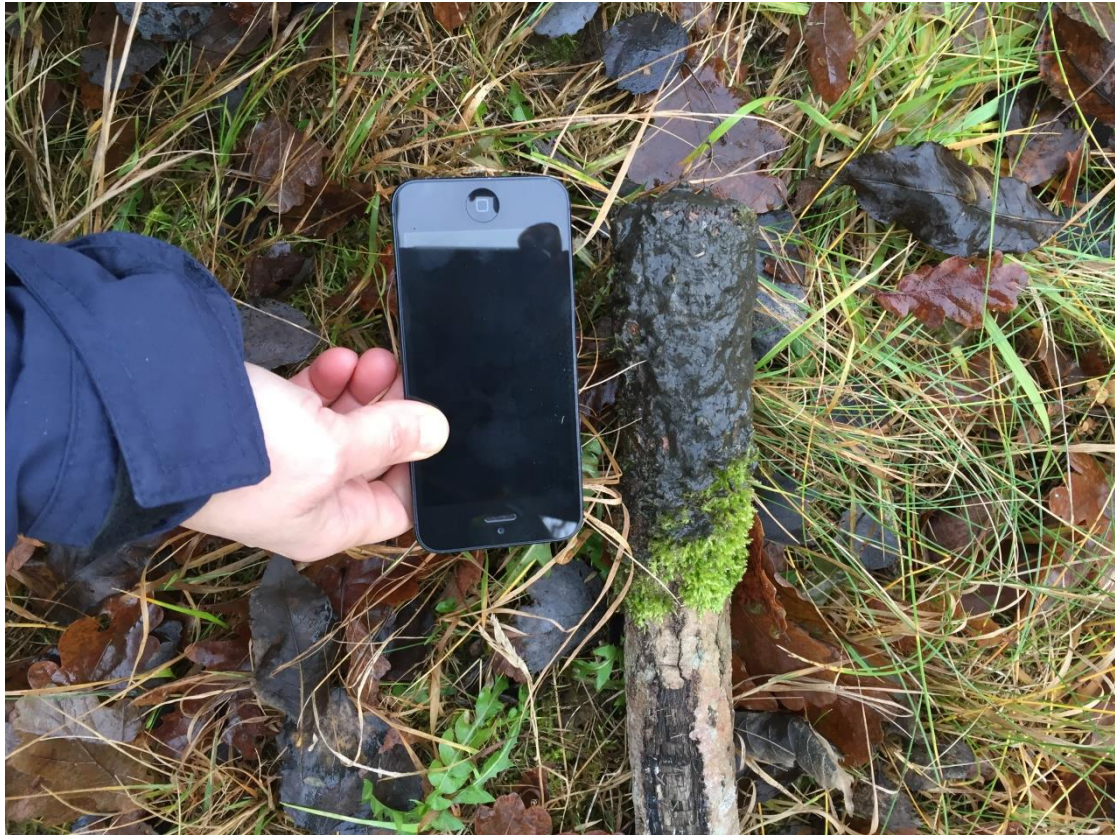
*Bild 38 Slam i luftarrör på markbädd*

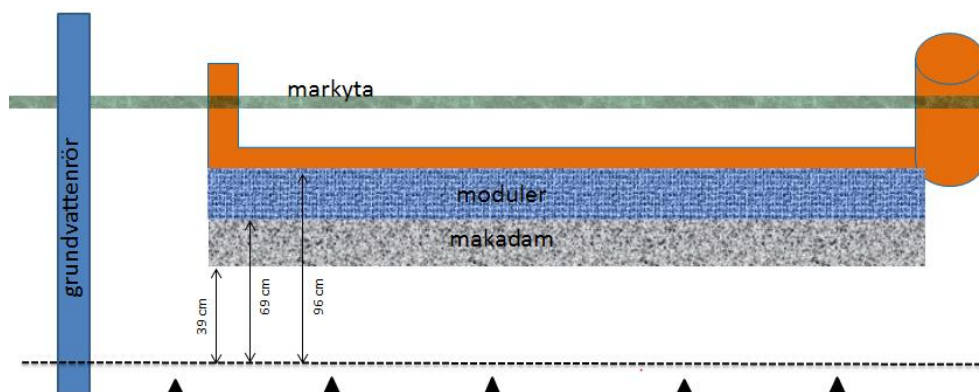
Figur 7 Skiss över uppmätta avstånd i anläggning nr 10.
