## Markbaserad rening – en studie av små avlopp i Knivsta, Sigtuna och Uppsala kommun

- Inventering av 217 hushåll om 5 pe
- Biologiska funktionen hos markbaserad rening
- Två projektarbeten vid civilingenjörsutbildningen miljö- och vattenteknik vid Uppsala Universitet
- En artikel tillkommer

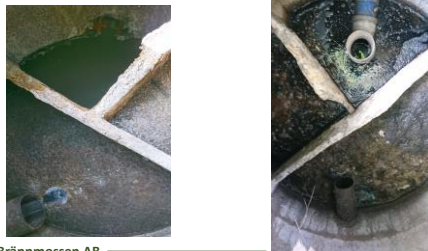
- Grovt fusk är t ex dränering av fördelningsbrunn och spridar- och dräneringsrör som kopplas ihop
- 30 % av tillstånden i studien beviljas lov med befintlig slamavskiljare - 10 % av dessa fallerar- främst genom att T-stycket inte längre fungerade.

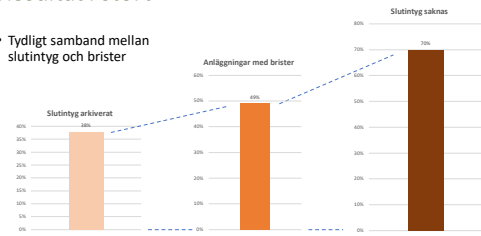
- Tydligt samband mellan slutintyg och brister

- Brister i samband med installation:
  - Notera skillnaden mellan Knivsta och Uppsala t h.
  - De entreprenörer som anlagt två eller flera system i studien har en lägre andel brister, 30 %.
  - Hypotesen är att processen hos myndigheterna påverkar slutresultatet. Någon borde titta mera på detta.

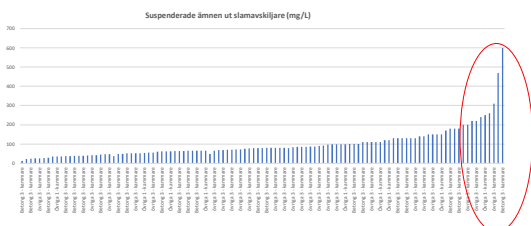
- Median på susp för samtliga tre produktgrupper, ligger under 100 mg/L.
  - betong 3 – kammare
  - övriga 3 – kammare
  - övriga 1 – kammare
- Resultaten är i linje med den litteratur som finns på området. Notera att vi tagit prov på flödande vatten (v: 8 - 10 L/min).
- Vad avser förmågan att avskilja partiklar kan vi inte finna några samband där det finns statistisk stöd för att någon typ av slamavskiljare eller särskilt fabrikat är bättre eller sämre än något annat.
- Vi kan inte konstatera någon slamflykt utifrån att partiklar går vidare från slamavskiljaren. Detta ger stöd för att avskiljningstestet i SS-EN 12566-1 fungerar som avsett.
- Men.....
