## Planlaser och rökpatroner

Funktion i markbaserade anläggningar

Maja Englund

## Funktion hos markbaserade reningsanläggningar

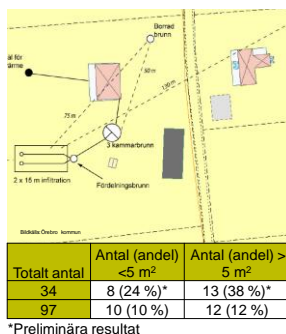
Storlek jämfört med tillstånd

Yta i tillstånd 50 m<sup>2</sup> – Yta i fält 22 m<sup>2</sup>  
→ 28 m<sup>2</sup> och 56 % mindre

Yta i tillstånd 30 m<sup>2</sup> – Yta i fält 22 m<sup>2</sup>  
→ 8 m<sup>2</sup> och 27 % mindre

Anläggningar som är mindre än tillstånd verkar ha fler problem

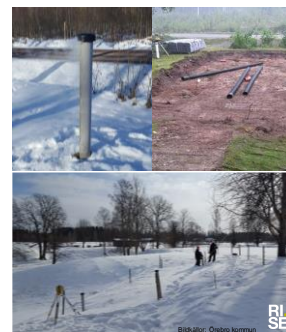
- Ca 50 % har uppgifter om grundvatten i ansökan och 70 % har gjort en mätning i fält

- Svårt att avgöra avstånd utan planaser!

Nivå i tillståndsansökan -150 cm

Nivå i fält -47 cm

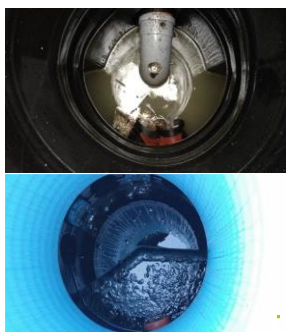
- Dålig fördelning mellan spridningsledningar kan ha en påverkan
- Stora mängder flytslam kan ha en påverkan
- Tillverkare: lite slam i fördelningsbrunn ingen fara.
- Mer underlag behövs

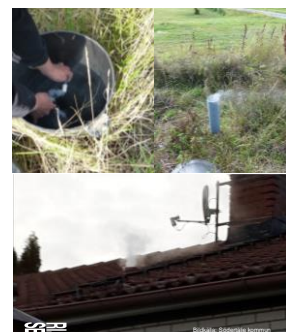
När det funkar – OK

När det inte funkar – Oklart?

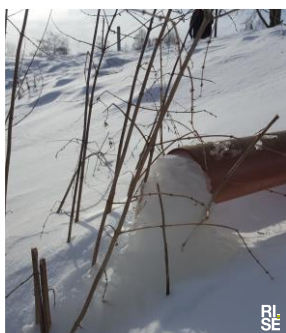
- Slam på skiljeväggar
- Frysta utlopp och is i luftning
- Översvämmad fosforfälla
- Sättningar i bädd
- Felaktiga konstruktioner
- Svårt att mäta yta
- Läckage i brunnar
- Mätpunkter saknas tex:
  - Föremål på brunnar/rör
  - Inspektionsrör för spridningsledningen saknas
  - T-rör går ej att se
