# Uppföljande kontroll av nya små avloppsanläggningar

Redovisning av LOVA-projekten

Metodutveckling för uppföljande besök av nya enskilda  
avloppsanläggningar

Bra små avlopp med koll på grundvattnet

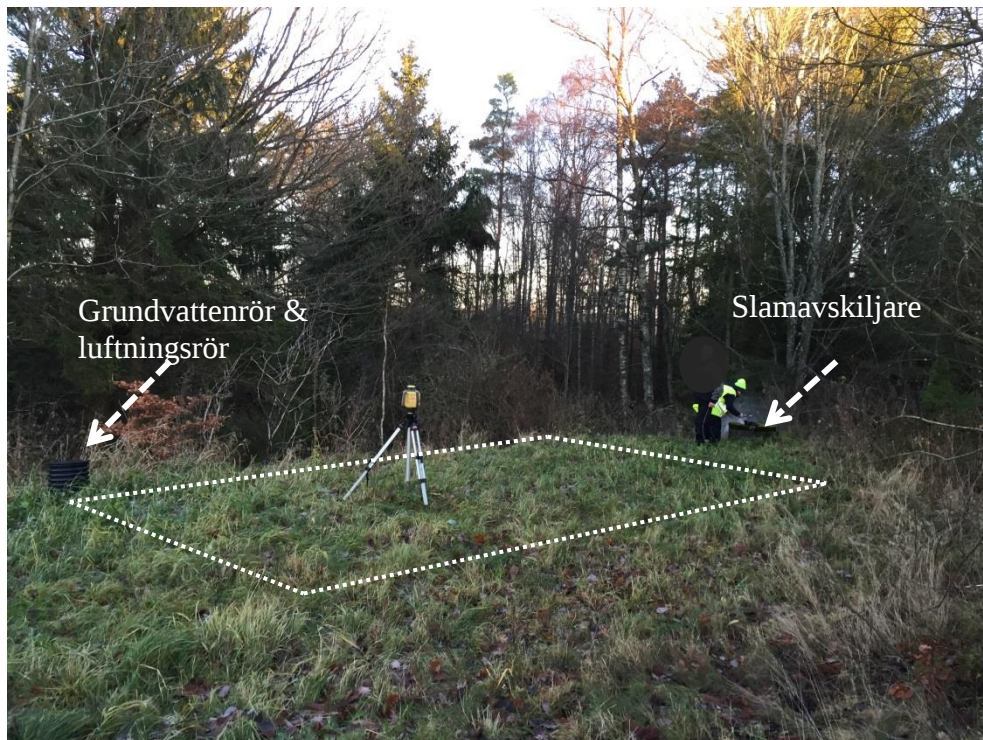
Bild 21 Anläggning nr 18. Den streckade linjen markerar var infiltrationsbädden ligger. Närbild på grundvattenröret

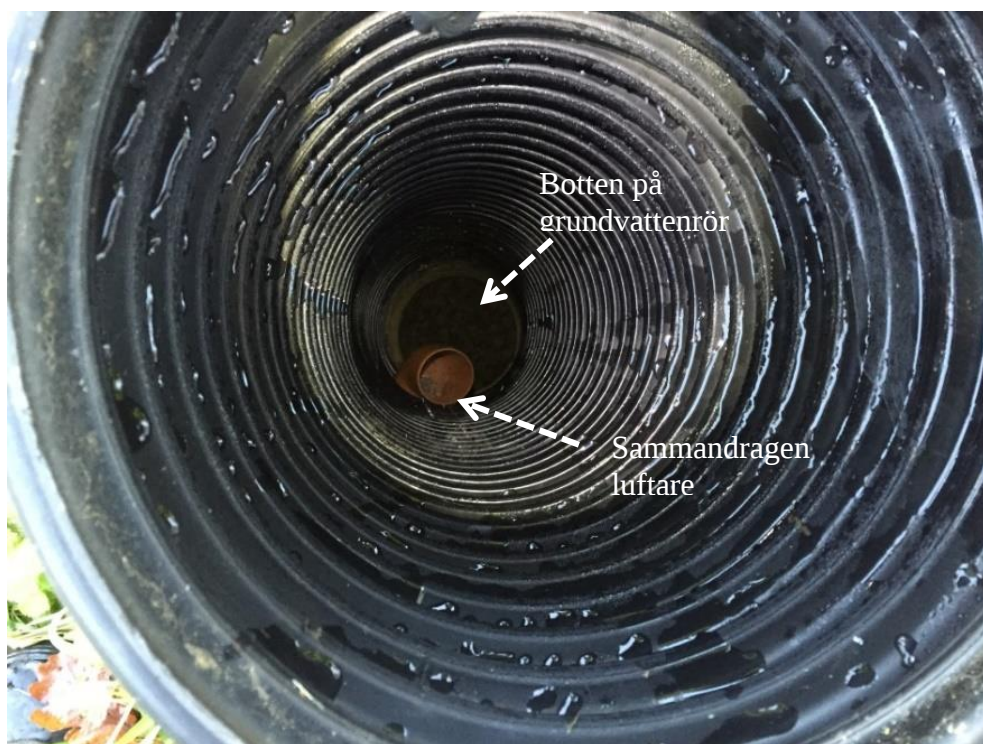
Bild 22 Grundvattenrör och sammandragna luftare på anläggning nr 18. På grundvattenröret satt ett tätt lock. Grundvattenröret var ca 75 cm för grunt. Man ser botten på röret (brunnen) och ett brunt rör som sticker ut som är luftaren.

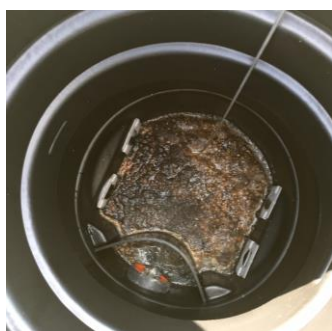
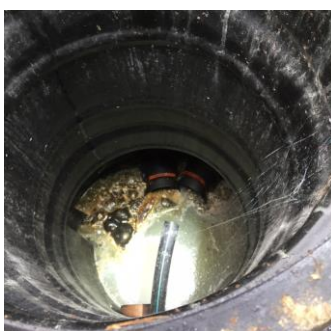
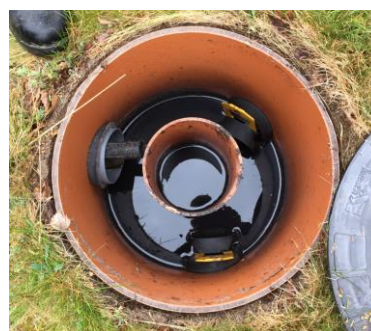
Vid vårt första besök hade 7 stycken anläggningar slam i fördelningsbrunnen. De som hade slam hade ofta mycket stora mängder slam.

*Bild 25-27 Tre exempel på slam i fördelningsbrunn. De två längst till vänster har slam som ligger på ytan och som kan vara en potentiell risk för att komma ut i spridningsledningarna och sätta igen dessa. Fördelningsbrunnen längst till höger har ett kolsvart (förmodligen anaerozt) slam i botten av fördelningsbrunnen.*

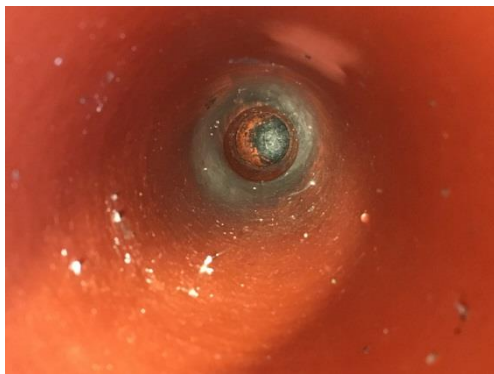
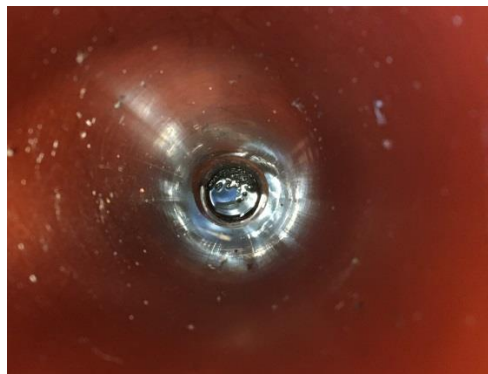
10 anläggningar hade slam i botten på luftningsrören i ett eller fler rör. Det var allt från lite till mycket slam, ibland mer tjockt och i andra fall lite mer intorkat eller som en flytande gegga. Tre anläggningar hade också vatten ståendes i luftningsrören, vilket kan bero på flera olika saker - det kan indikera ett igensättningsproblem eller hög grundvattennivå, vara en (tillfällig) hög belastning av anläggningen eller så dippar ledningen helt enkelt lite i änden vilket gör att det blir vatten stående.

Bild 28 Exempel på luftningsrör med slam.

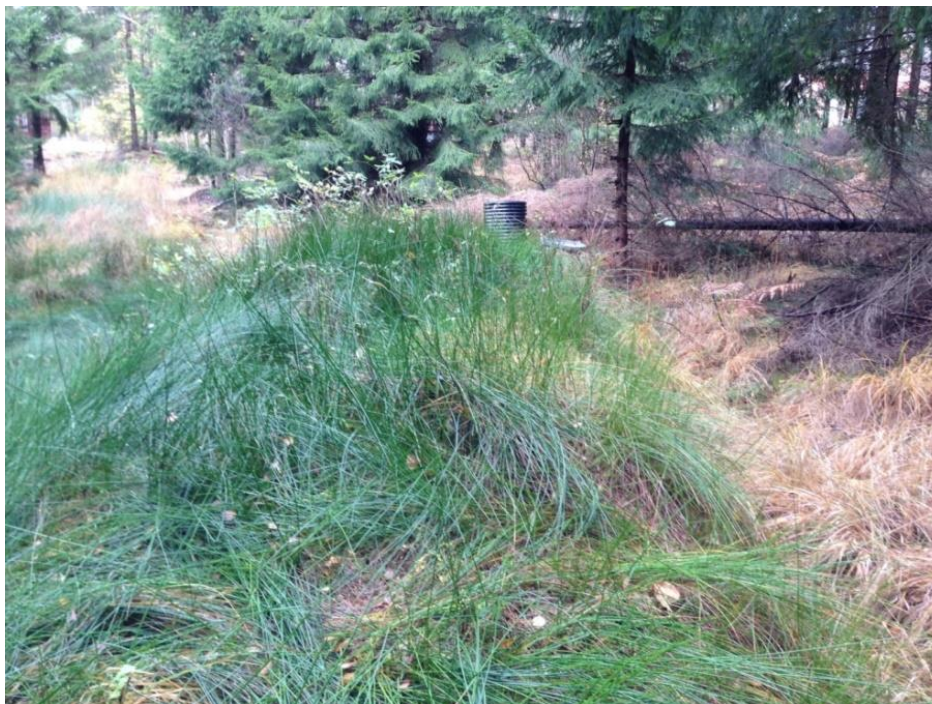
*Bild 29 Anläggning 24, markbädd i tätskikt men med tecken på inläckage.*

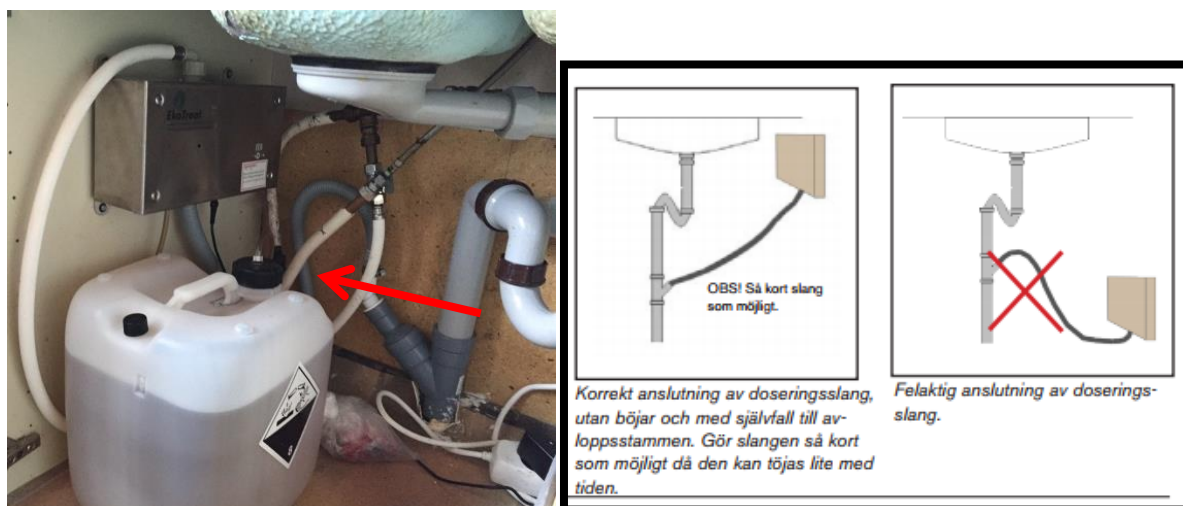
Bild 31 Anläggning 37. Felaktigt installerad fosforfällningsenhet.

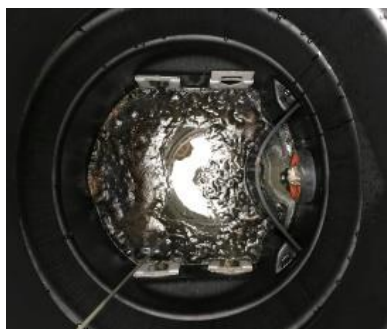
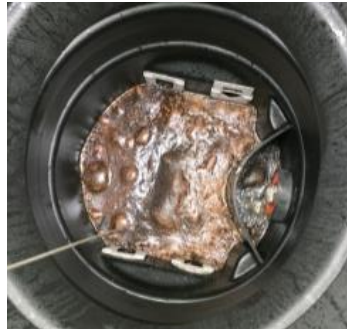
*Bild 32 Anläggning 3. Utveckling av slam i fördelningsbrunn över tid. Fastighetsägaren uppger att inga åtgärder vidtagits. Det fanns slam av varierande mängd även i luftarna, men ofta torrt, ihoptorkat "skrufs" på botten. Vid besöket 2017-10-10 var vattnet "tjockt som ärtsoppa".*

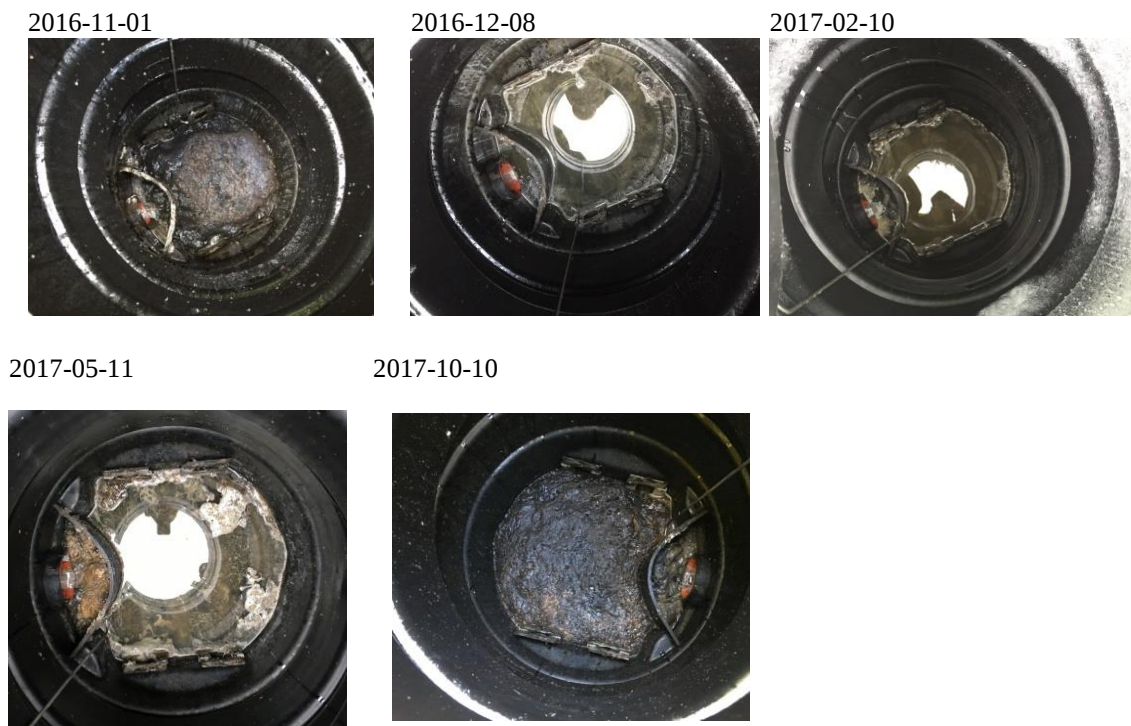
*Bild 32 Anläggning 9. Utveckling av slam i fördelningsbrunn över tid. Fastighetsägaren har gjort rent mellan 1:a och 2:a besöket. Det fanns slam av varierande mängd även i luftarna.*

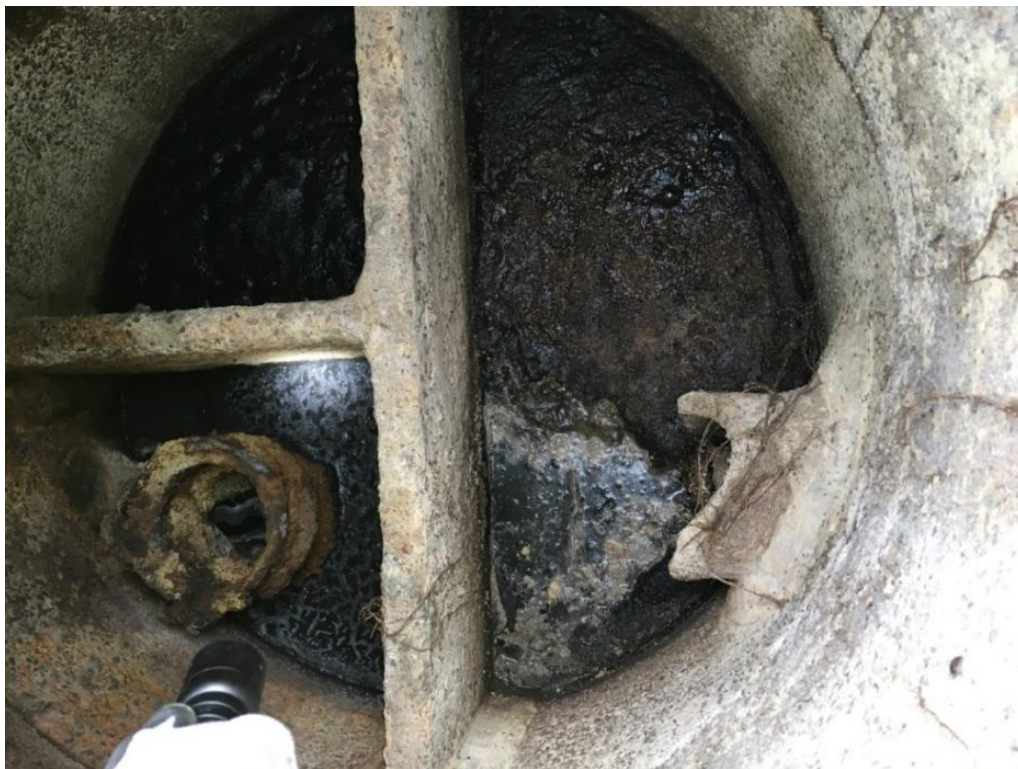
Det kan finnas många olika orsaker till varför det finns slam i fördelningsbrunnen och luftningsrören. Exempelvis problem med slamavskiljningen, inläckage, högt grundvatten som hindrar flödet och syresättningen i anläggningen, tekniska fel på anläggningen, obalans i mikrobiologin, sättningar i bädden som gör att slam ställer sig i slutet på ledningen - eller något annat. En hypotes vi funderat på var om slamförekomsten kunde ha med åldern på slamavskiljaren att göra. Vi kan dock inte se att det finns någon sådan korrelation, men underlaget är litet och det kan finnas samvariation med andra parametrar som är okända (diagram 2). Vi noterade dock att somliga återanvända äldre slamavskiljare verkade ha en oklar slamavskiljande funktion.

Bild 33 Äldre återanvänd slamavskiljare

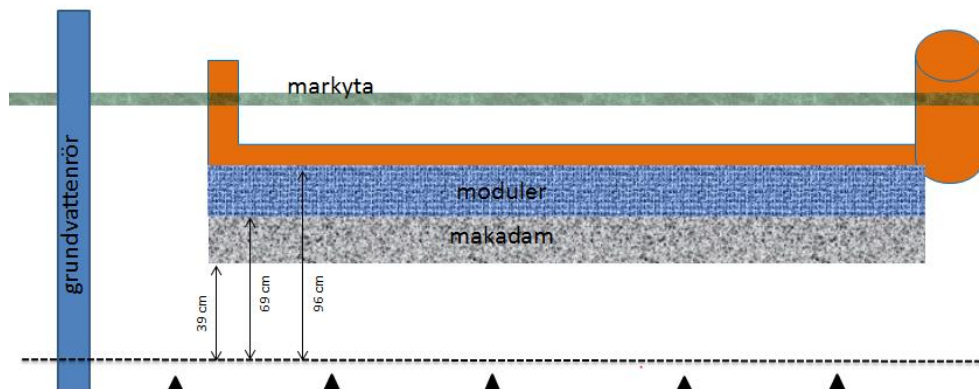
Figur 7 Skiss över uppmätta avstånd i anläggning nr 10.

Det är 96 cm från botten på spridarledningen (eller egentligen från botten på luftarröret som sitter i övre kanten på moduleraden, inte direkt på spridarledningen) till den synliga grundvattenytan i grundvattenröret. Med en viss marginal för felmätning så uppfylls kravet i villkor B, om handläggaren med villkoret avsett att infiltrationsytan ligger strax under infiltrationsröret, vilket borde vara slutsatsen av villkor C. Det är dock endast 69 cm mellan underkant på modulerna och grundvattenytan. Och från botten på makadammen (30 cm tjock) är det 39 cm till grundvattenytan. SGU anger dessutom att den aktuella grundvattennivån vid inspektionstillfället var ”mycket under det normala”.
