## Funktion hos markbaserade renings- anläggningar i fält, komplettering

Maja Englund, Elin Ulinder

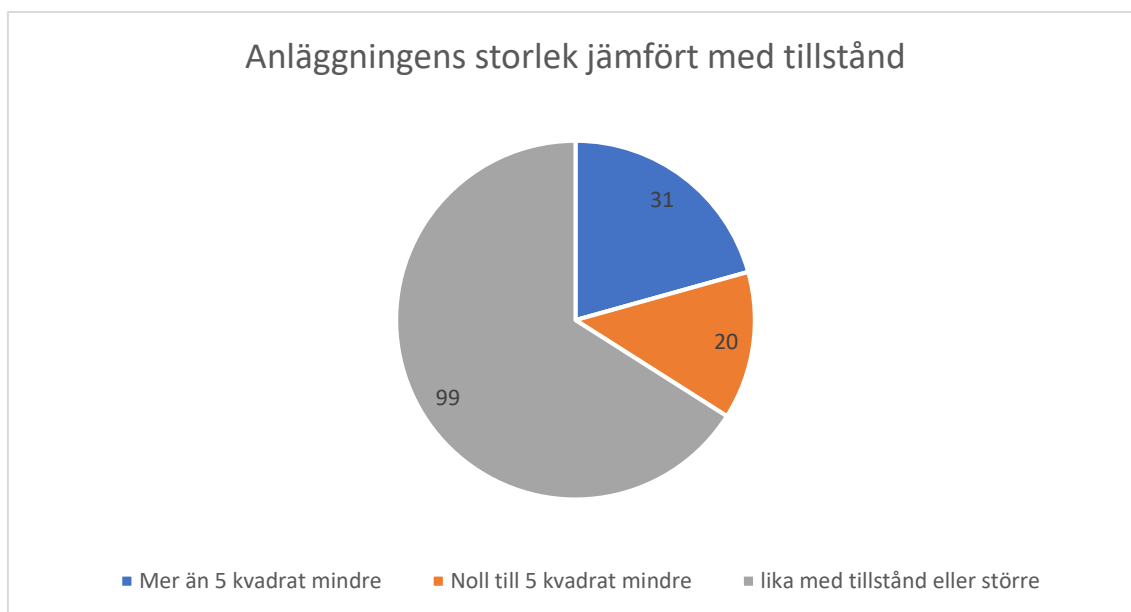
Figur 5. Fördelningen av antal anläggningar som var fem kvadrat eller mindre än tillstånd, Inoll till 5 kvadrat mindre än tillstånd och lika stora eller större än tillstånd.

Totalt hade 31 anläggningar en yta som var mer än 5 m<sup>2</sup> mindre när den mättes upp i fält, jämfört med den yta som angavs i tillståndet. Av dem var det tolv stycken (39 %) som hade höga nivåer av vatten eller slam (>5 cm slam och/eller >11 cm vatten). Räknar man in även de som hade något höga nivåer (2–5 cm slam och 3–11 cm vatten) så har 18 anläggningar (58 %) något eller mycket höga nivåer. Det innebär att mer än hälften av alla anläggningar som är mindre än vad tillståndet angav har något eller mycket höga nivåer av vatten och/eller slam samt att cirka en tredjedel av alla anläggningar som är mindre än tillståndet har mycket höga nivåer, se Figur 6.

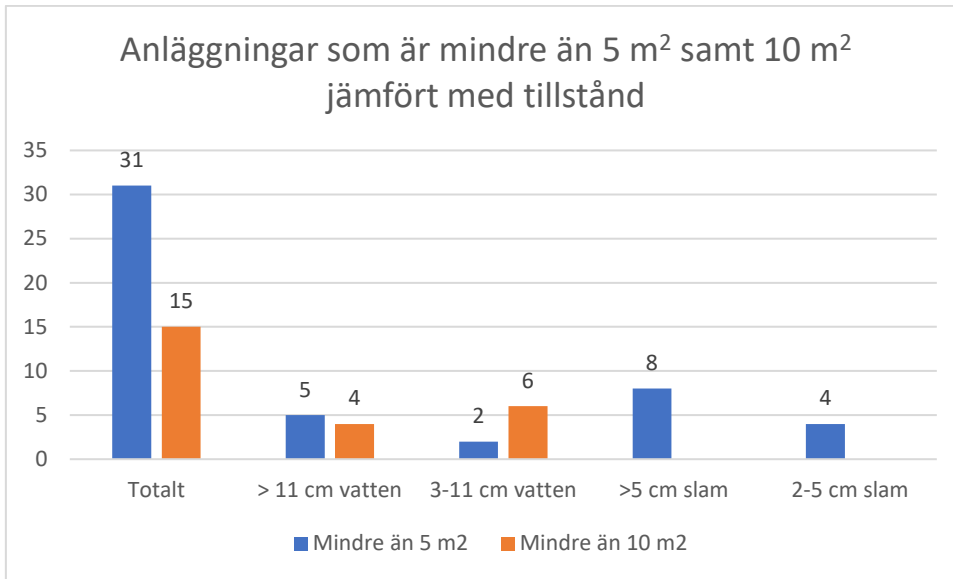
Figur 6. Antal anläggningar som är mindre än 5 m<sup>2</sup> samt mindre än 10 m<sup>2</sup> som har mycket eller något höga nivåer av slam och eller vatten. Observera att en anläggning har både mycket höga nivåer av slam och vatten och förekommer därför i båda kategorierna.

Tittar man på de 15 anläggningar som var mindre än 10 m<sup>2</sup> jämfört med tillstånd så hade nio (60%) mycket höga nivåer av slam eller vatten (3 st med  $\geq 11$  cm vatten, 5 st med  $> 5$  cm slam och 1 med både slam och vatten), se Figur 6.

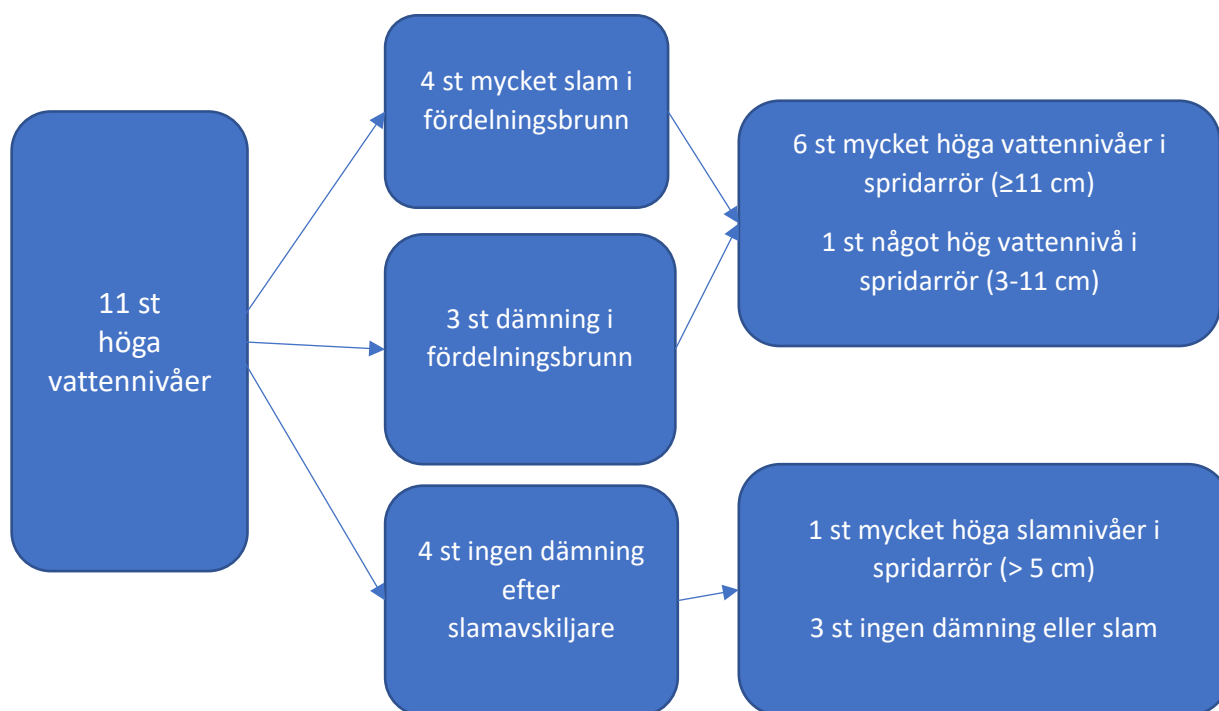
Elva slamavskiljare (sju i projekt 1 och fyra i projekt 2) hade höga vattennivåer (över utlopps nivå). Av dem hade sex stycken även mycket höga vattennivåer i spridarrören. En hade något hög nivå av vatten i spridarrör. Tre av dessa sju hade höga vattennivåer för fördelningsbrunnen (30–95 cm). Fyra slamavskiljare hade stora mängder slam i fördelningsbrunnen. Den anläggning som inte hade höga vattennivåer i spriddarrören hade mer än 5 cm slam i spridarröret. Detta sammanfattas i Figur 7.

Figur 7. Antal slamavskiljare med höga vatten-nivåer och fördelningen av slam och vatten i fördelningsbrunn och spridarrör för dessa.

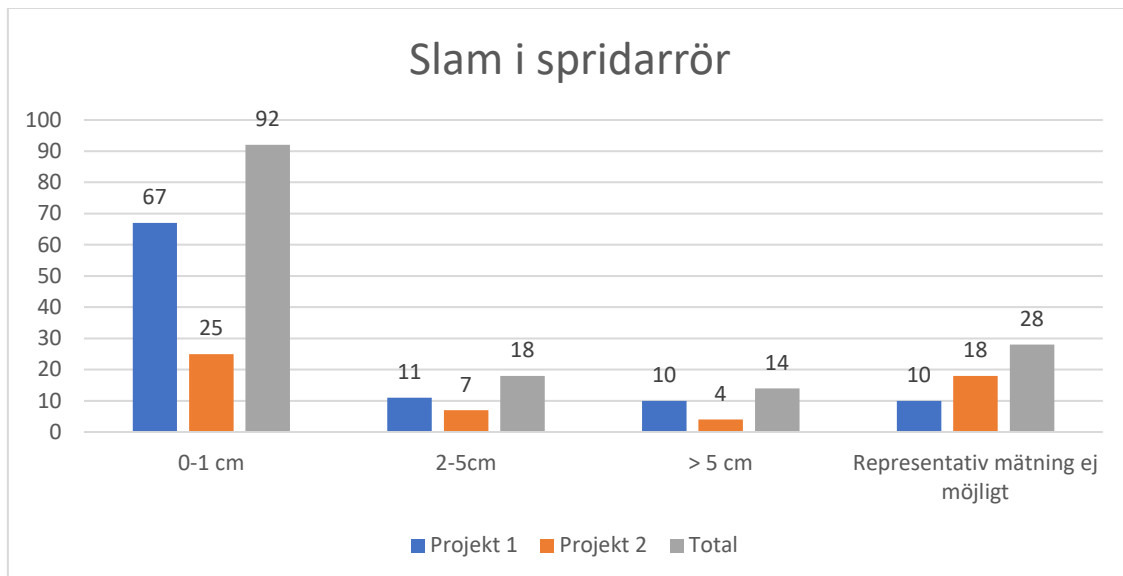
Mängden slam i spridarrören var för de flesta anläggningarna 0–2 cm i båda projekten, se Figur 8. För 28 anläggningar kunde en representativ mätning inte göras, bland annat på grund av vatten i spridarrör, luftningsrör som inte var i anslutning till spridarrör eller avsaknad av mätpunkt.

Figur 8. Antal anläggningar med 0-1 cm slam, 2-5 cm slam, > 5 cm slam och där representativ mätning saknas i vardera projektet samt total för båda projekten. Observera att mätningar av slam inte kunde göras på alla anläggningar.

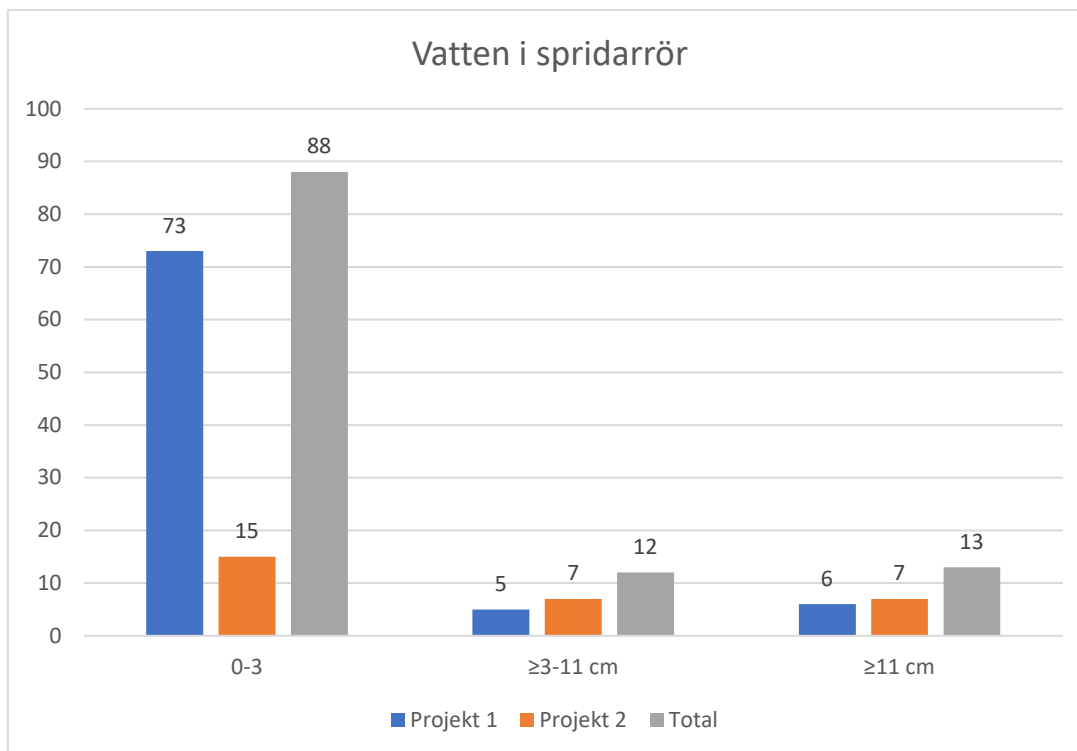
Något höga nivåer och mycket höga nivåer av vatten i spridarrören är ungefär till antalet lika i båda projekten, se Figur 9. Andelen blir dock högre i projekt 2 eftersom det är färre anläggningar totalt i projektet, se Tabell 13.

Figur 9. Antal anläggningar med 0-3 cm vatten,  $\geq 3-11$  cm vatten och  $\geq 11$  cm vatten i vardera projektet samt total för båda projekten. Observera att mätning av vatten inte kunde göras på alla anläggningar.
