Rening av dagvatten med filterteknik - Utvärdering av två anläggningar i Sundsvall

Anna Maria Kullberg, MittSverige Vatten och Avfall
Ivan Milovanović, Luleå Tekniska Universitet

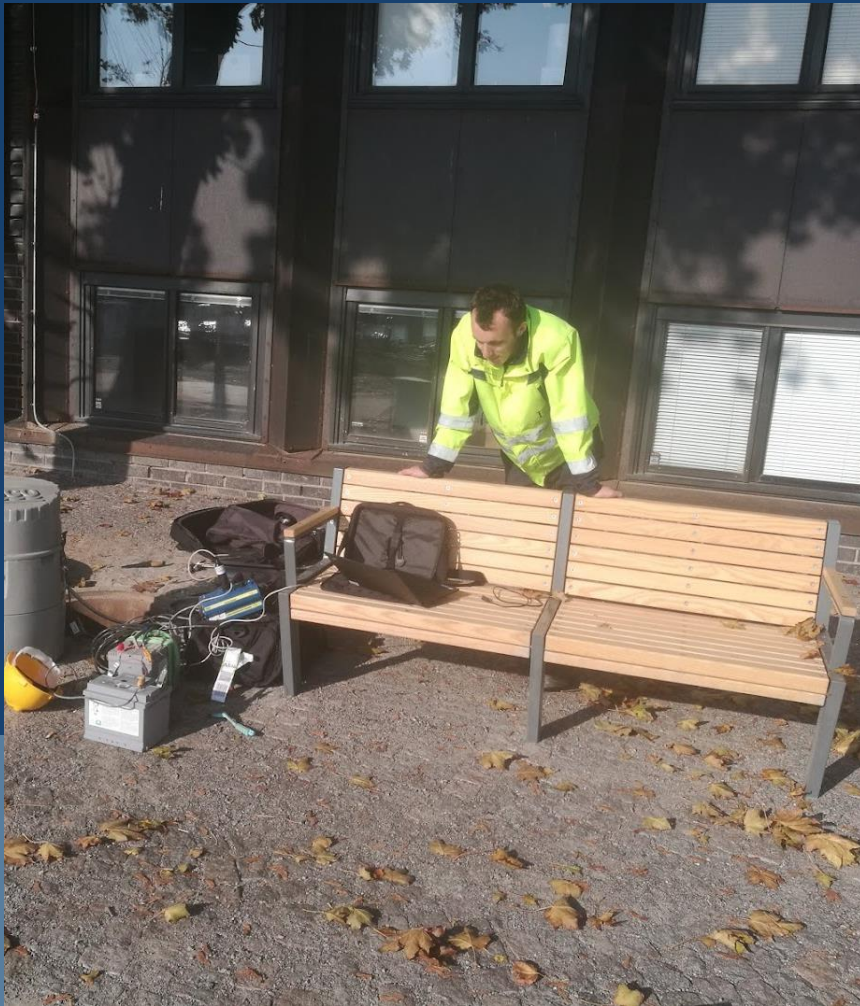
Utmaningar

- Högt flöde
- Otillräcklig sedimentationsyta

- Kort uppehållstid i Ecovault
- Hög hydraulisk belastning av filtret – kort kontakttid
- Hydraulisk belastning:
~ 390 m³m⁻²h⁻¹
- Tidigare studier:
~3 m³m⁻²h⁻¹
- Filtret sätts igen snabbt

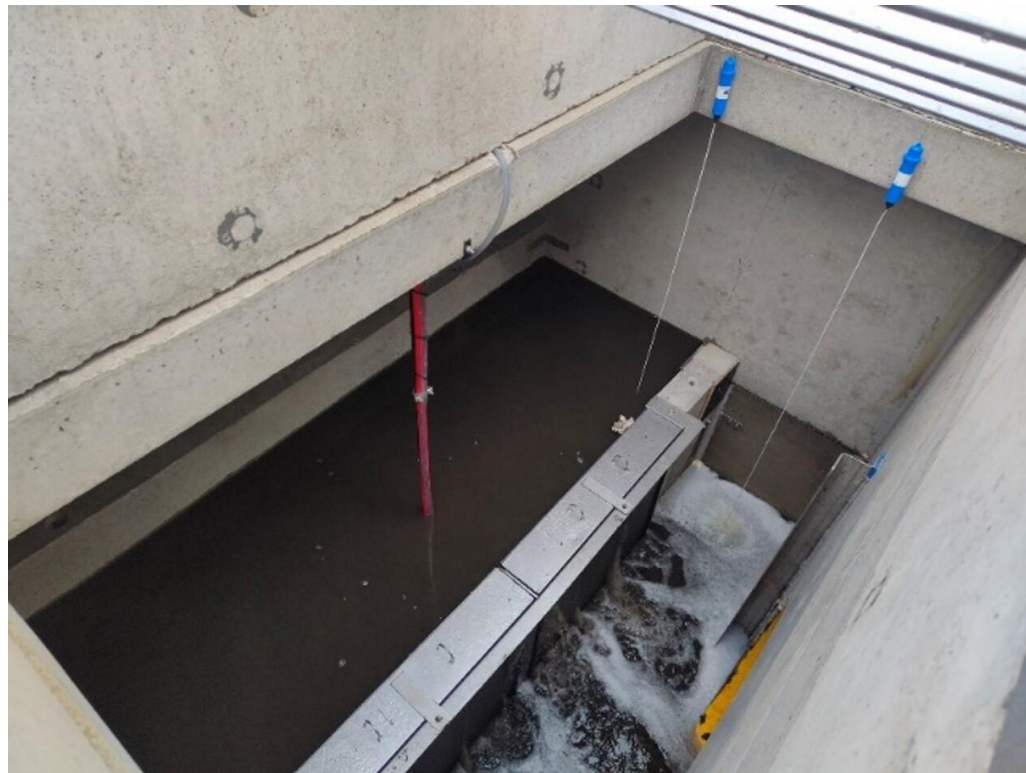
Otillräcklig sedimentationsyta

Sedimentationsyta: 18 m²

$$\frac{\text{Sedimentationsyta}}{\text{Avrinningsområde}} = 0,01\%$$

Rekommenderat förhållande för dagvattendammar: 1-3%

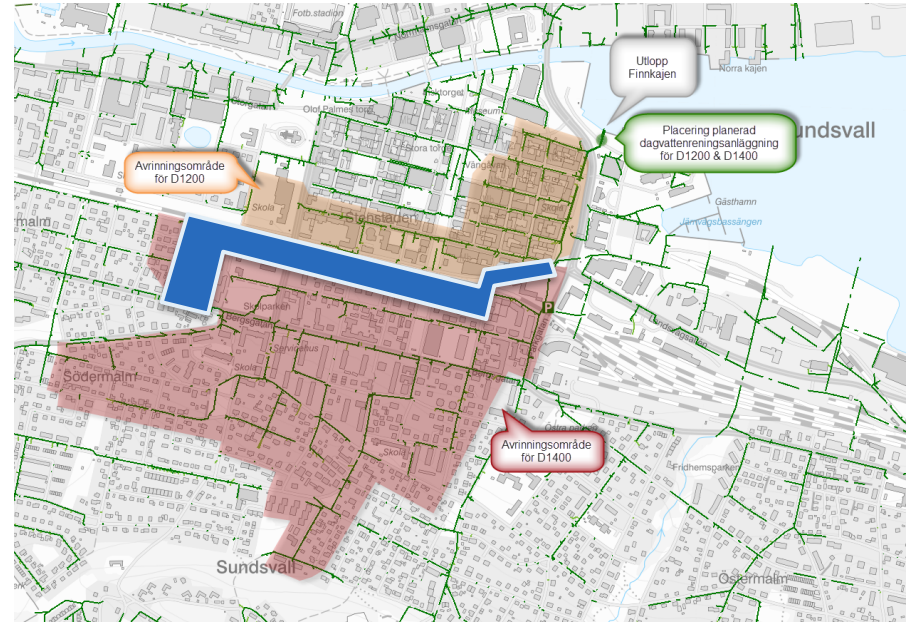
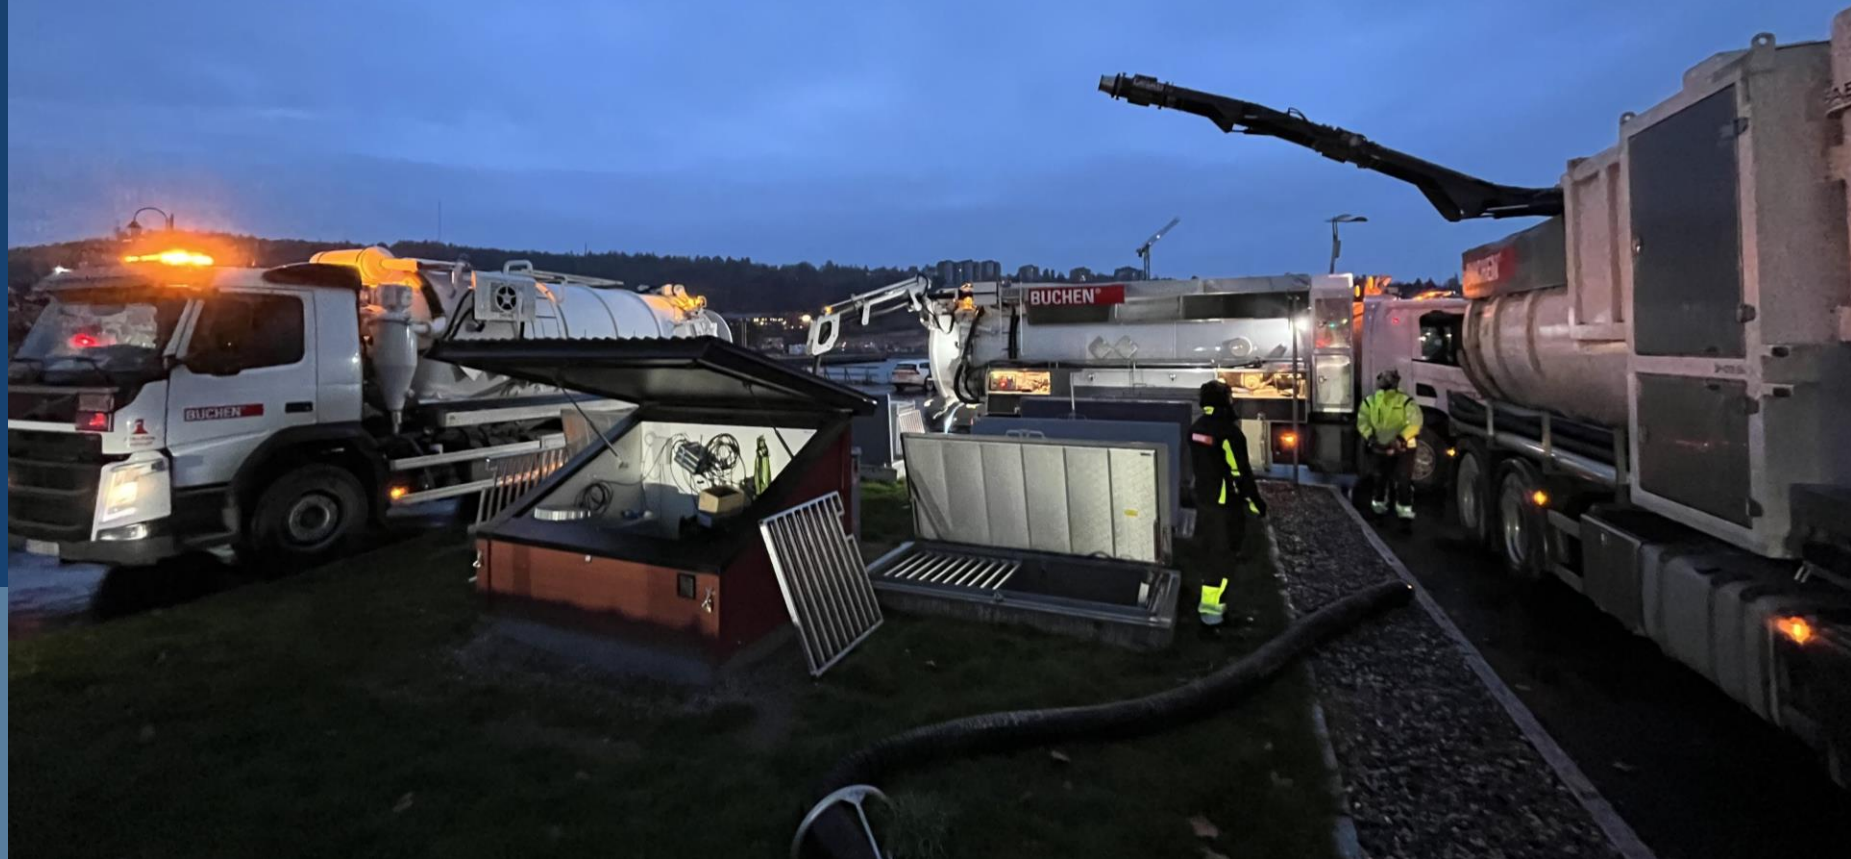
Underhållsbehov

Höga underhållskrav
