# Översiktlig utvärdering av funktionaliteten av 26 dagvattenbiofilter

Implementering av dagvattenbiofilter i Sverige har ökat de senaste åren. Dock har det länge saknats dimensioneringsriktlinjer och filtrens utformning, dimensionering och konstruktion visar stora skillnader. Denna studie har på en översiktlig nivå undersökt funktionen och tillstånd av 26 svenska dagvattenbiofilter som har byggts mellan 2012 och 2019. Utifrån observationerna har vi sammanställt "typiska fel" och rekommenderar åtgärder för att förbättra funktionen. Syften med anläggningarna har jämförts med observationerna. Resultaten visar att många anläggningar har potential att uppfylla de uppsatta målen.

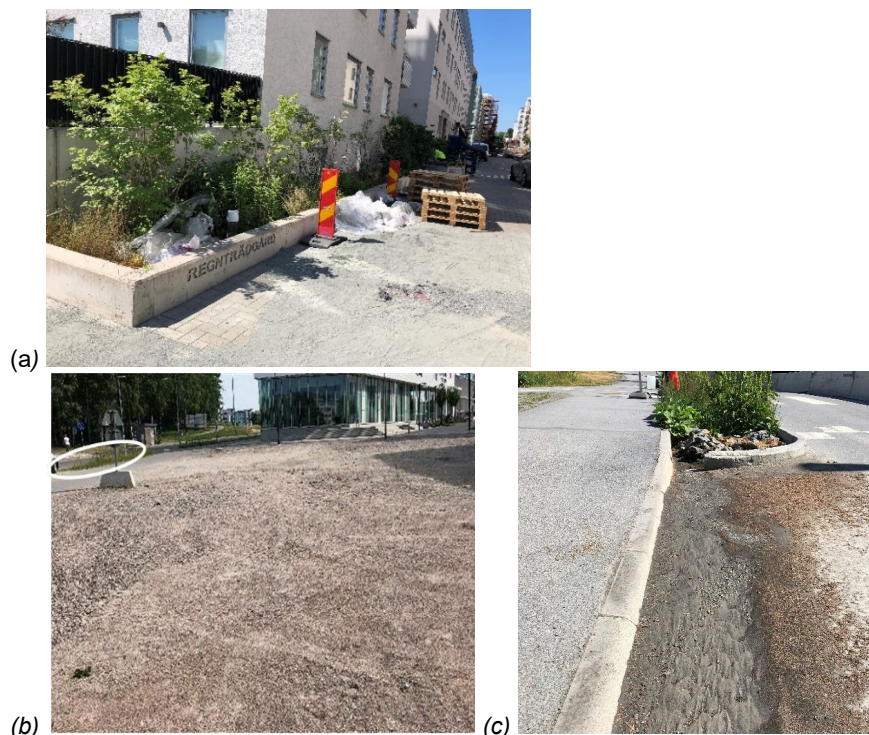
Figur 1. (a) Biofilter med avlagring av byggavfall. (b) grusyta som del av avrinningsområde till ett biofilter (filtrets placering visas av den vita cirkeln). (c) byggarbete som bidrar med mycket sediment till biofiltret

Ett annat problem som observerats vid flera anläggningar var sediment och/ eller skräp i närheten av filtret vilket riskerar hamnar i anläggningen och bidra till igensättning. I biofiltret som visas i Figur 1(a) har byggavfall hamnat i biofiltret. Intill anläggningen fanns resterna av en tidigare hög med avfall. Liknande gäller för filtret som visas i Figur 1(b). Här är avrinningsområdet närmast filtret en sand-/grusyta som kan bidra med stora mängder sediment i dagvattnet. Sådant bör undvikas.

Den visuella inspektionen av biofiltermaterialet validerade de uppmätta hydrauliska konduktivitetens värdena och gav stöd för vikten av korrekt dimensionerad och installerad förbehandling och val av lämpliga filtermaterial. Dessutom är det mycket viktigt att skydda biofilter när byggarbete sker i närheten för att förhindra att stora mängder sediment hamnar i anläggningen (som i Figur 1(c)). Om biofiltret är en del av en större byggnation bör filtret byggas sist.

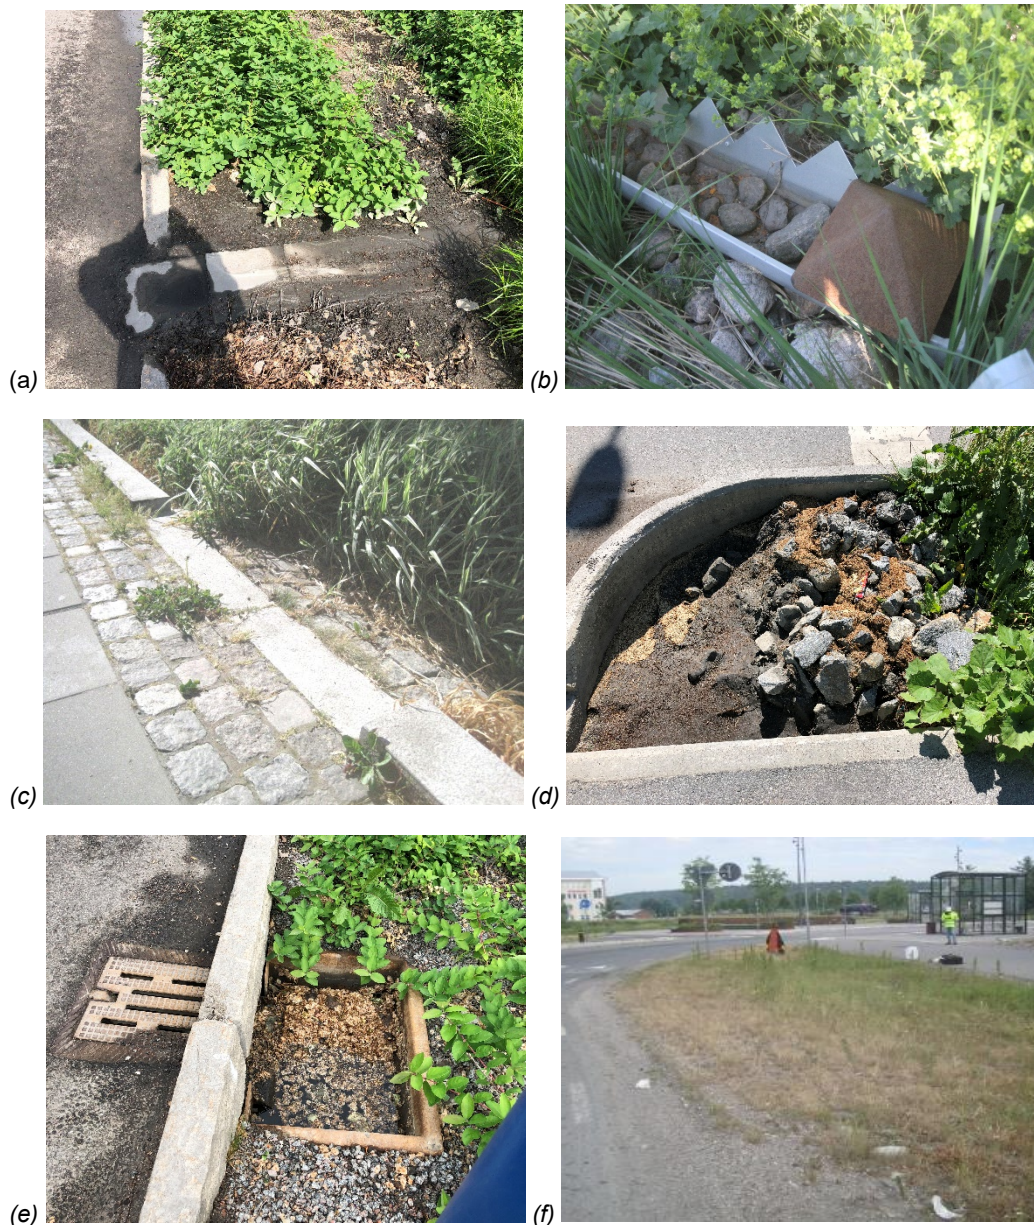
Figur 2. Olika typer av inlopp och försedimenteringar

Synligt visade stänkplattan och droppinloppen de största mängderna med sedimentuppsamling. Den enklaste utformningen av inloppet var en betongränna (Figur 2(a)) som leder dagvattnet till filtret. Detta resulterade i ansamling av sediment främst vid rännans ände. Med tiden kan detta leda till igensättning som observerats vid fem av tio filter (nr 13-14 och 19-21) som hade denna typ av inloppskonstruktion. Liknande problem kan uppstå vid inloppet som visas i Figur 2(c).

Biofiltret som visas i Figur 2(b) använder en ränna fylld med grövre sten för att fördela dagvattnet och avlägsna en del sediment innan det når filterytan. Detta biofilter hade en hög infiltrationskapacitet och ansågs vara i gott skick. En utmaning med denna konstruktion är dock att avlägsna fångat sediment vid underhåll med tanke på den stenfyllda rännan.

Försedimenteringen i Figur 2(d) innehöll mycket sediment (ca 15 cm vid platsbesöket) vilket tyder på att den uppfyller sin funktion. Trots detta var den uppmätta infiltrationskapaciteten låg. Anledningen är sannolikt att anläggningen tar emot mycket sediment pga. pågående byggarbete längs gatan vid tidpunkten för inspektionen (Figur 1(c)). En tidigare undersökning visade effektiv och väl underhållen försedimentering under "normala" förhållanden (dvs ingen konstruktion pågår; Eklund 2020). En liknande försedimentering visas i Figur 2(e). Även denna verkar fånga sediment effektivt

Figur 2(f) visar ett biofilter utan någon förbehandling. Biofiltret låg nära flera nyligen avslutade byggprojekt. Skräp och sediment var synligt på filterytan. Filtermaterialet var mycket kompakterat.

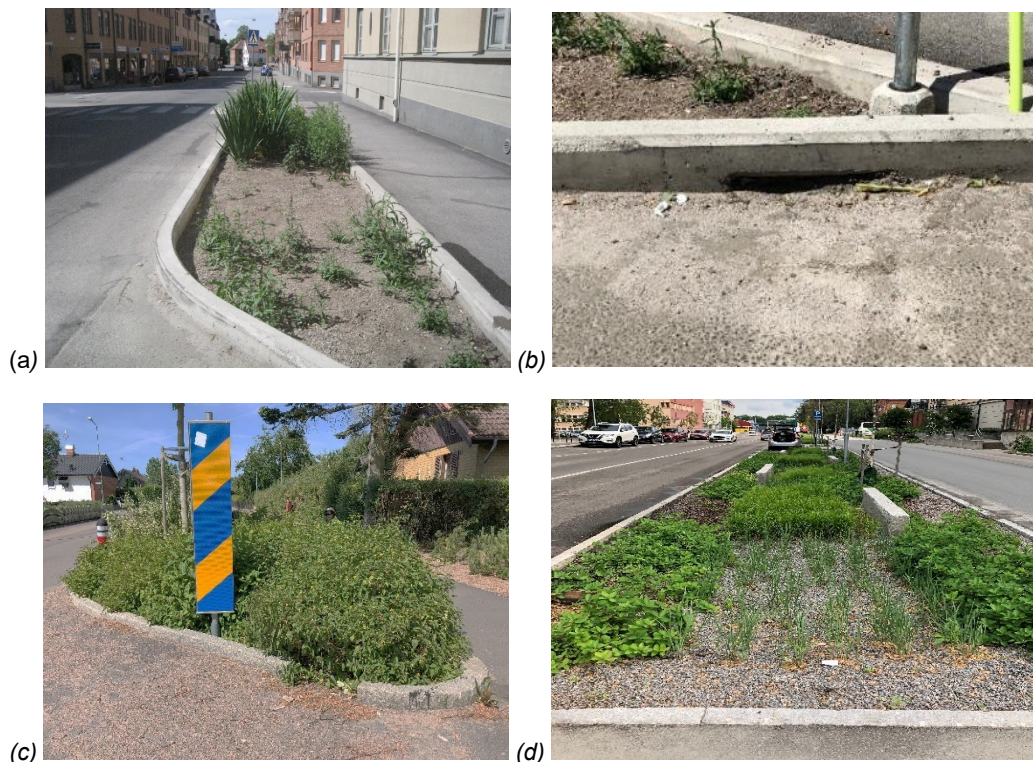
Figur 3. Vegetation i biofilter

Vegetationen bidrar både till biofiltrens funktion genom att upprätthålla infiltrationskapaciteten och bidra till reningsprocesser (LeCostumer et al. 2009; Lange et al. 2020) och till anläggningarnas estetik. Generellt såg vegetationens status i de flesta anläggningarna tillfredsställande ut (Figur 3(c) och d). Endast få anläggningar saknade vegetation eller vegetationen som fanns var i dåligt skick (Figur 3(a) och (b)). Tyvärr fanns för majoriteten av anläggningarna ingen planteringsplan så att den vegetation som fanns vid inspektionen inte kunde jämföras med den ursprungligen tänkta vegetationen.

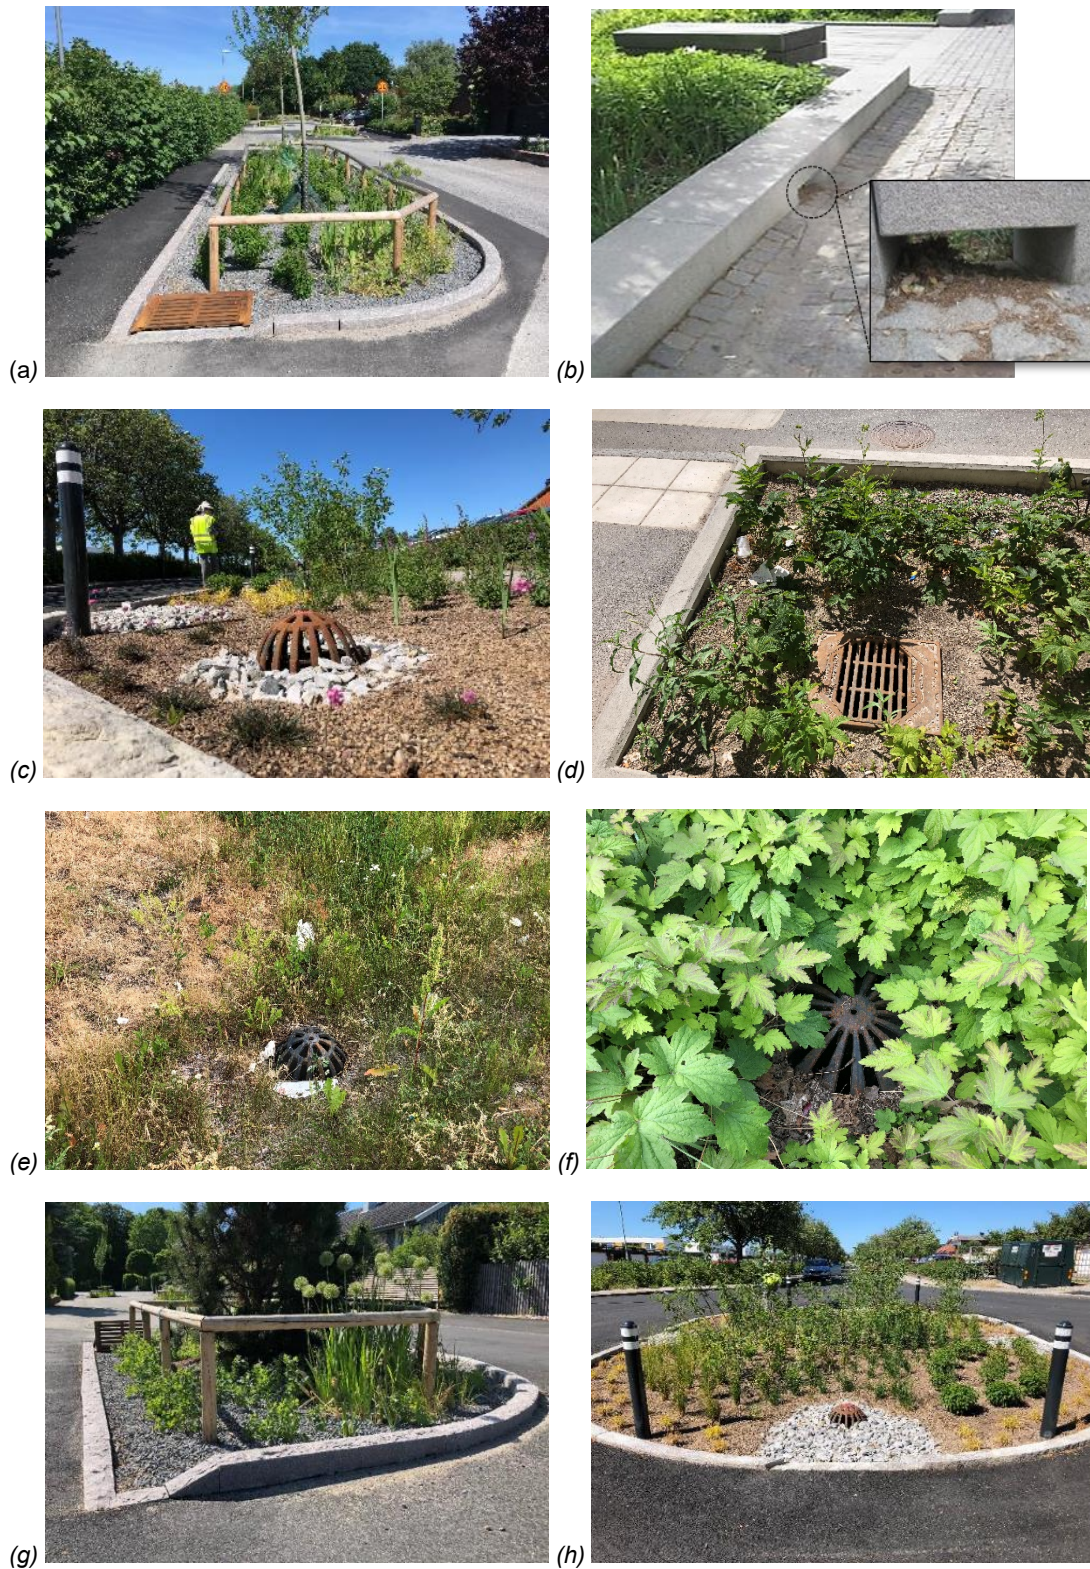
Figur 4. Illustrationer av olika fel/problem som observerats

I biofiltret i Figur 4(a) innehöll endast området inom träramen biofiltermedia. Området längs kantstenen hade fyllts med 6 cm grus ovanför en asfaltyta. Sannolikt infiltrerar vattnet redan i detta grus och rinner in i filtret på den underliggande asfalten.

Avgörande för biofilterfunktionen är att inloppskonstruktionen har tillräcklig kapacitet att leda dagvatten till biofiltret. På anläggningen som visas i Figur 4(b) leds dagvattnet i en ränna mot biofiltret. Sannolikt är dock öppningen i kantstenen för liten för att kunna leda allt vatten in i anläggningen. Dessutom har löv och skräp samlats i den relativt lilla öppningen som minskar flödeskapaciteten ytterligare. Liknande gäller för anläggningen som visas i Figur 4(b). Dessa typer av öppningar (observerade på endast tre platser # 12 och # 17-18) är dessutom inte lätta att underhålla eftersom de är svåra att komma åt och bör undvikas när det är möjligt.

Et annat designfel som observerades på fem platser (# 3, # 9, # 11-12 och # 18) var placeringen av bräddbrunnen. Såsom visas i Figur 4(c-f) placerades bräddbrunnen direkt på filterytan och i en lägre höjd än inloppen. Denna design utesluter magasinering på filtret och minimerar magasinvolymen. Sannolikt kommer en stor del av dagvattnet (främst vid kraftigare regn) inte infiltrera i filtermaterialet utan brädda direkt.

Vid sju anläggningar (nr 1, 3, 9, 11-12 och 17-18) fanns ingen magasinvolym ovanpå filterytan, t ex. Figur 4(g-h).. Även om själva filtermaterialet har tillräcklig porvolym kommer inte vattnet att infiltrera vid kraftiga regn och/eller höga flöden.

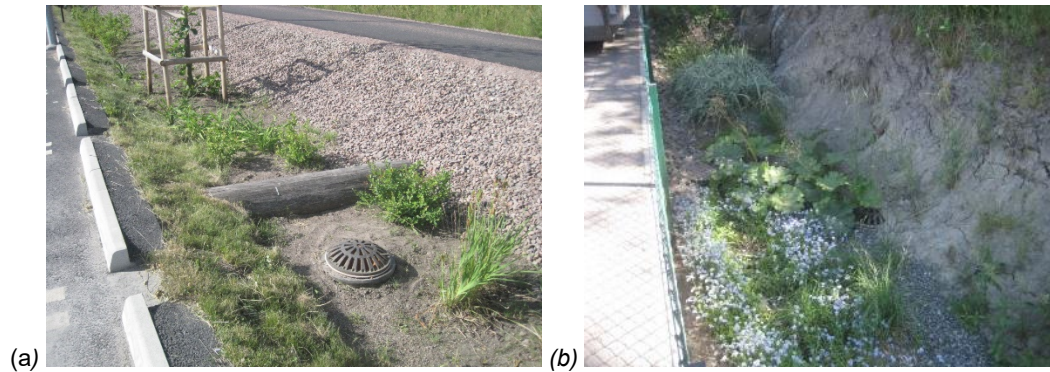
Figur 5. Biofilter med branta släntlutningar

Anläggningarna 9 och 10 hade ganska branta släntlutningar. På platsen som visas i Figur 5(a) var slänten täckt med grus, ingen erosion observerades. Filtret i Figur 5(b) visade däremot relativt omfattande erosionsskador. Med tiden har sediment från slänten ackumulerats på biofilterytan där det orsakar igensättning. Att stabilisera banken är en fråga som måste åtgärdas för att återställa detta biofilters funktionalitet.
