## ► Fria vandringsvägar i Mälars- och Hjälmarmynnande vattendrag 2023

En uppdatering av rapporten från 2009

Uppdragsnr.: 108 65 65 Revision: 3 Datum: 2024-02-23

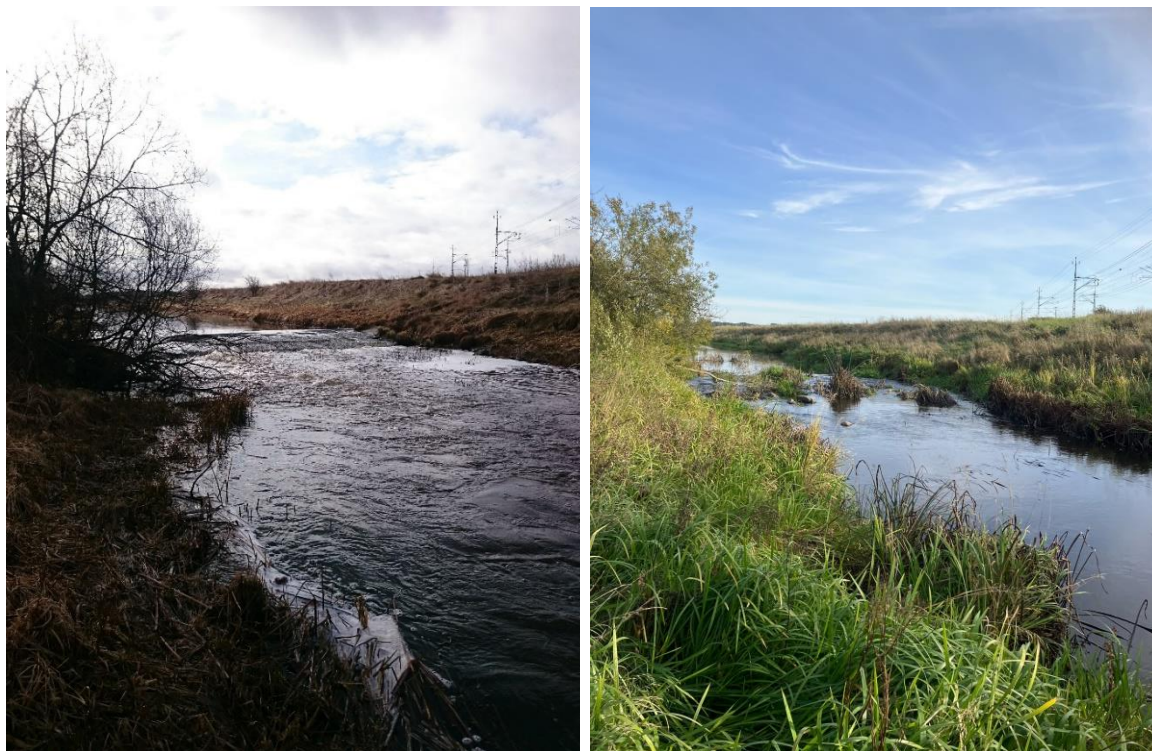
Figur 1 Före och efterbild av dammen- SMHI pegeln i Sävjaån. Platsen är nu passerbar för alla fiskar i Sävjaån och det är fri passage upp till Funbosjön. Foto: Länsstyrelsen i Uppsala

Utrivningen genomfördes 2021 på uppdrag av Länsstyrelsen i Uppsala. Betongtröskeln revs ut och biotopvård i form av iläggning av sten genomfördes på platsen. Efter åtgärden blev strömsträckan längre och flackare och fria vandringsvägar för samtliga vattenlevande organismer i Sävjaån (Figur 1).

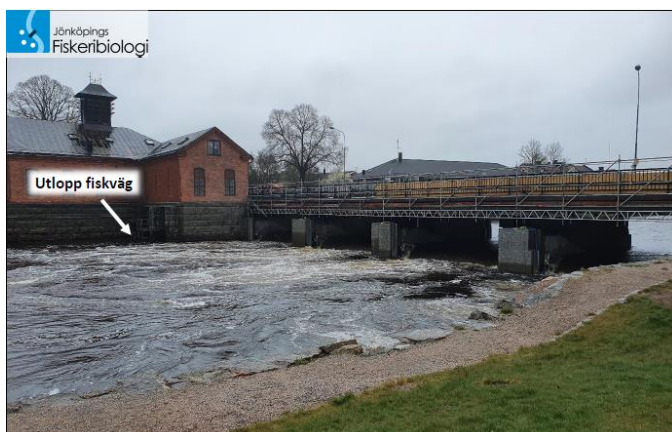
Figur 3 Fiskvägen är anlagd genom den gamla kraftstationen som inte längre är i bruk. Foto: Jönköpings fiskeribiologi

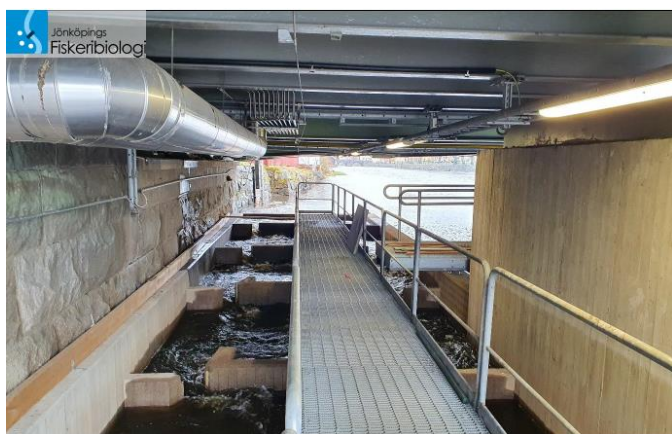
Figur 2 Dubbel slitsränna är anlagd vid centrumbron eller Herrgårdsbron. Foto: Jönköpings fiskeribiologi

Anlockningsflödet är relativt litet och planluckan kan användas för att öka flödet vid fiskvägens inlopp. Det kräver en manuell reglering under framför allt fiskens vandring för lek, under våren för aspen och under hösten för öringen. Någon separat anordning för nedströmspassage finns inte. Sannolikheten att fisk hittar fiskvägen och vandrar ner genom densamma bedöms som låg. Troligtvis sker nedströmsvandring över luckorna och kan därmed bli desorienterade och lättare falla offer för predatorer. Större fisk kan också tveka att passera över luckorna enligt den utvärdering som gjorts av flera stadnära fiskvägar (Jönköpings fiskeribiologi Niklas Nilsson, 2022).

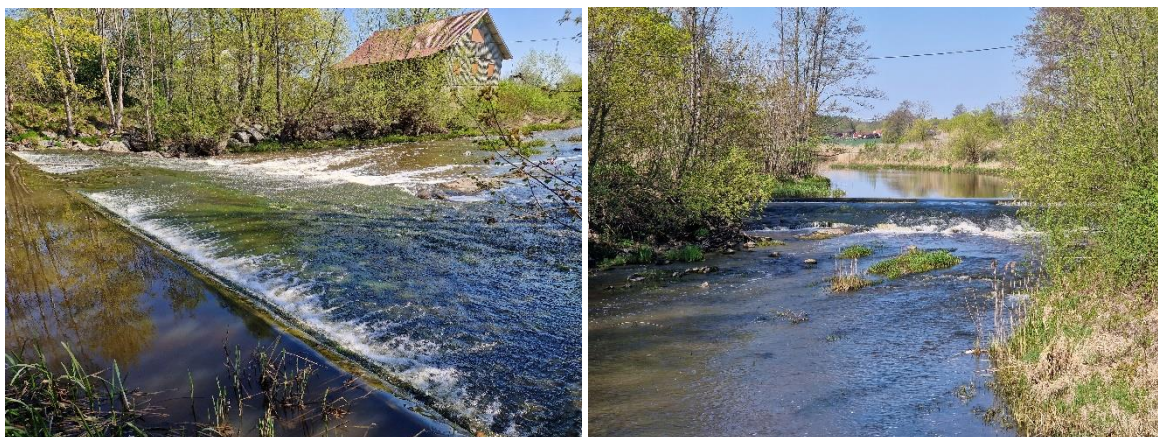
Detta vandringshinder fick 4,65 av 5 möjliga poäng i förra rapporten. Almbro grunddammen var belägen längst ner i Täljeån och var i dåligt skick och vatten rann under själva betongkonstruktionen. Örebro kommun ansökte om omprövning av vattenavledningsföretaget samt sökte tillstånd för de planerade åtgärderna och slöt ett avtal med fastighetsägaren. Dammen revs ut sommaren/hösten 2023. Dammen revs i sin helhet och

Figur 5 Förebilder Almbro grunddammen. Tagna våren 2023. Norconsult 2023-05-12

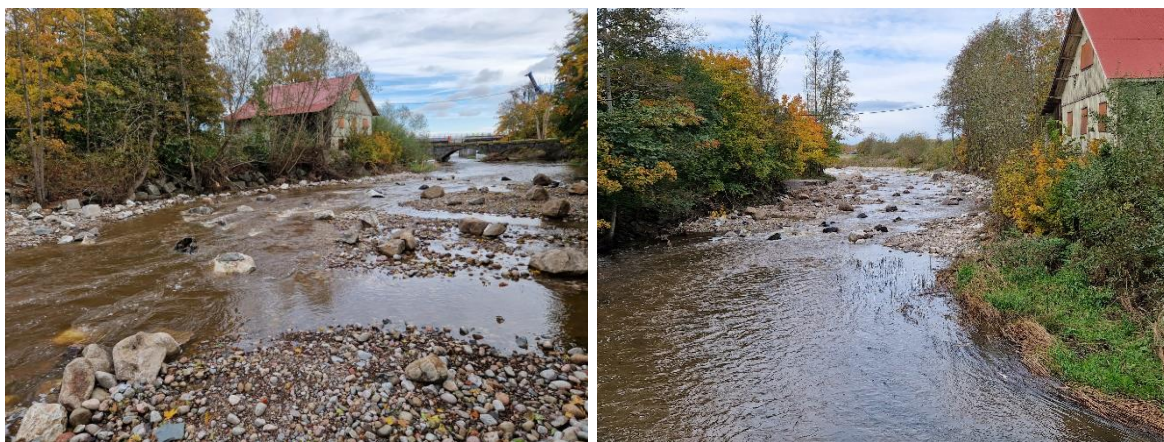
Figur 4 Efterbilder, dammen vid Almbro är utrivna och strömsträckan har biotopvårdats. Foto Norconsult 2023-10-17

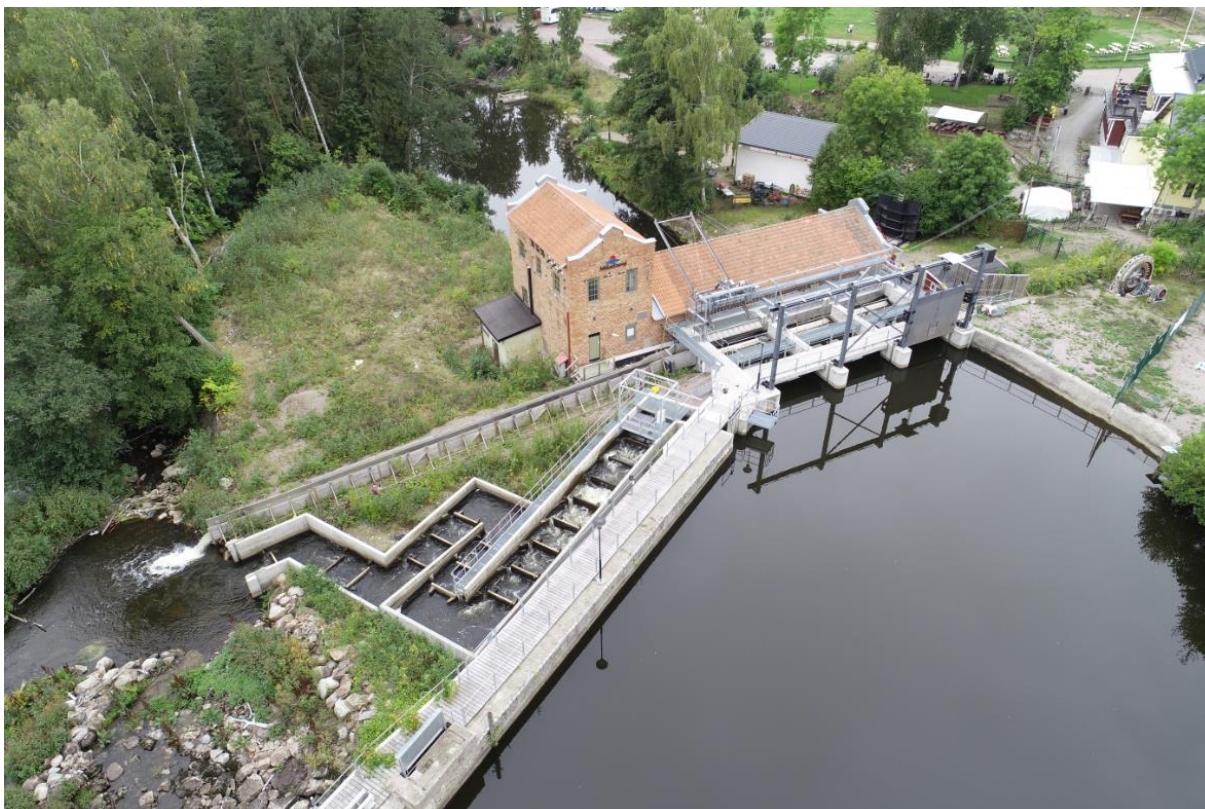
Fiskkameran som är installerad i fiskvägen i Västerkvarn och visar på att asp men även många andra arter vandrar uppströms. Rominventering är genomförd uppströms, dock är det inte konstaterad asp rom utan kan även vara id rom.

Figur 12 Slitsränna vid Västerkvarns kraftstation. Foto: Norconsult

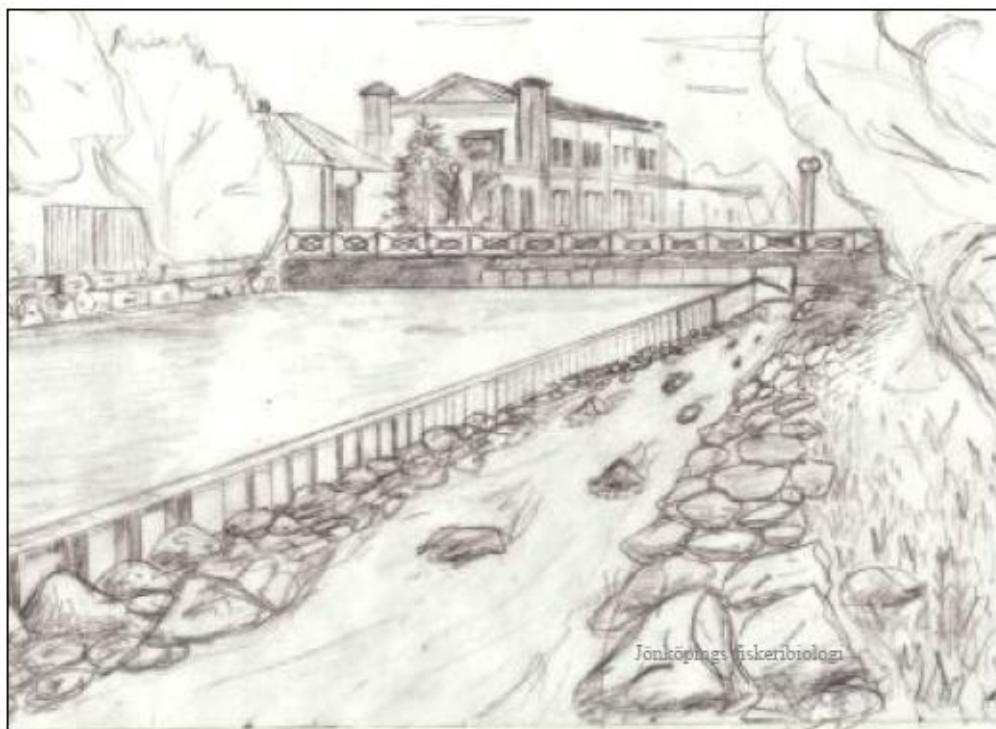
Figur 18 Illustration för hur ett inlöp kan komma att se ut vid Köpingsdammen (Jörnköpings fiskeribiologi, 2009).

Det finns en förstudie med flera förslag på åtgärder framtaget (Jörnköpings fiskeribiologi, 2009). Rapporten förordar dock ett inlöp som förslag till fiskvandringsväg (*Figur 18*). Då dammen inte har någon vattendom behöver den samtidigt legaliseras.

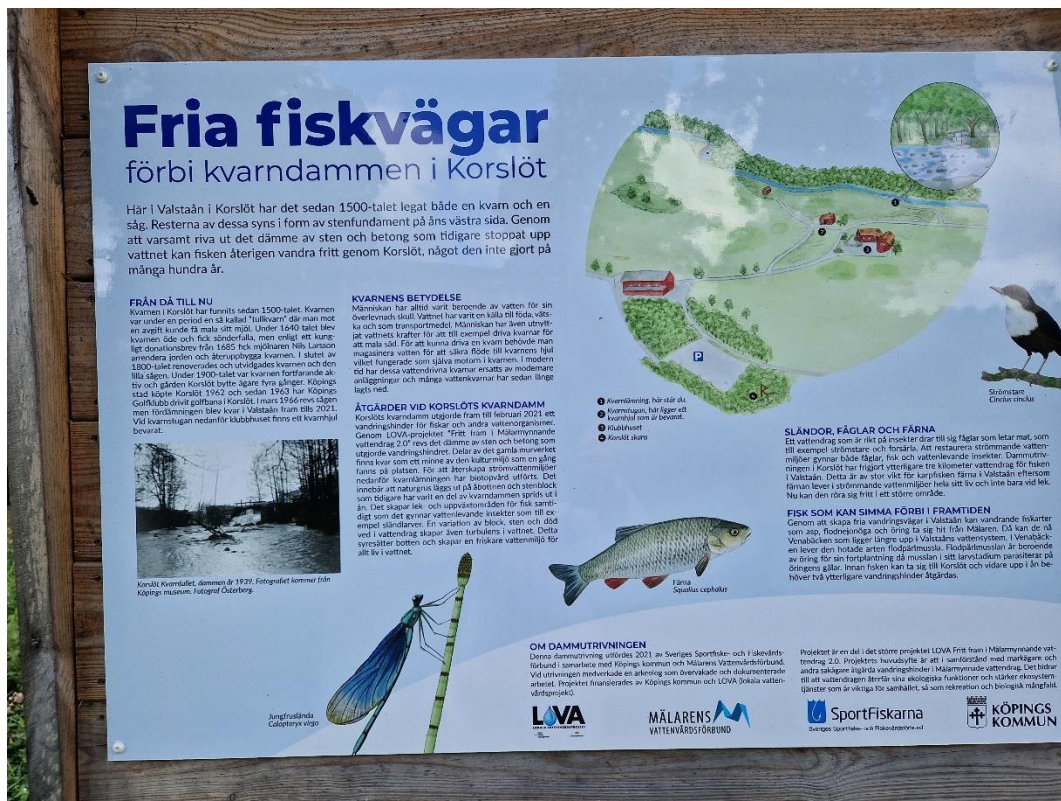
- Damm vid golfbana är utriven.
- Gamla dammen vid golfbanan är utriven (Figur 21).
- Förstudie för åtgärd vid Valsta kvarndamm finns framtagen.

Figur 21 Vandringshinder nr 3 är utriven, den gamla kvarndammen i Korslöt. Denna skylt med information finns att hitta där dammen en gång fanns.

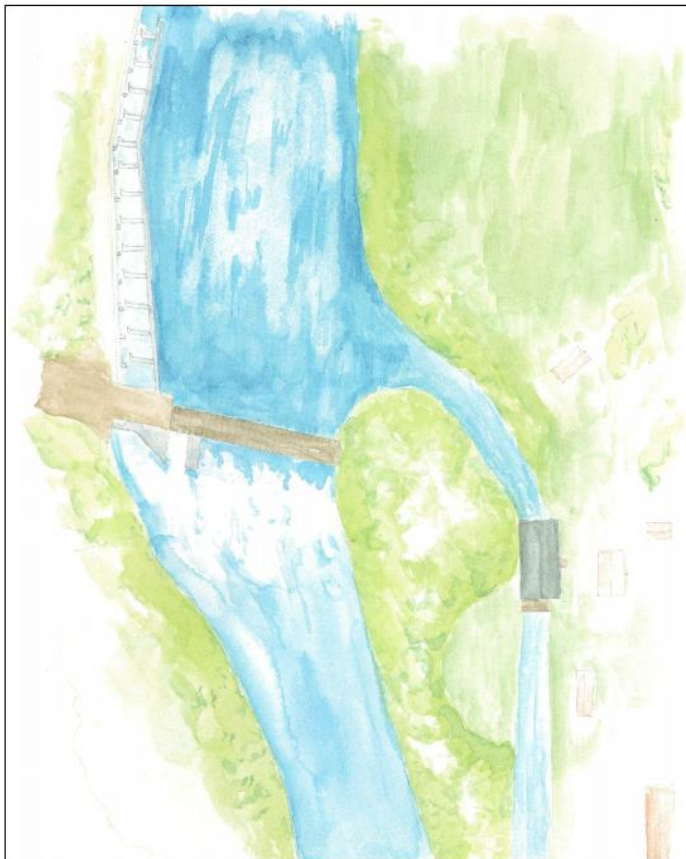
Figur 38. Illustration av hur en slitsränna vid Ekebydammen/Ekebykvarn kan se ut vid färdigställande. (Tyréns, Lukas Dahl).

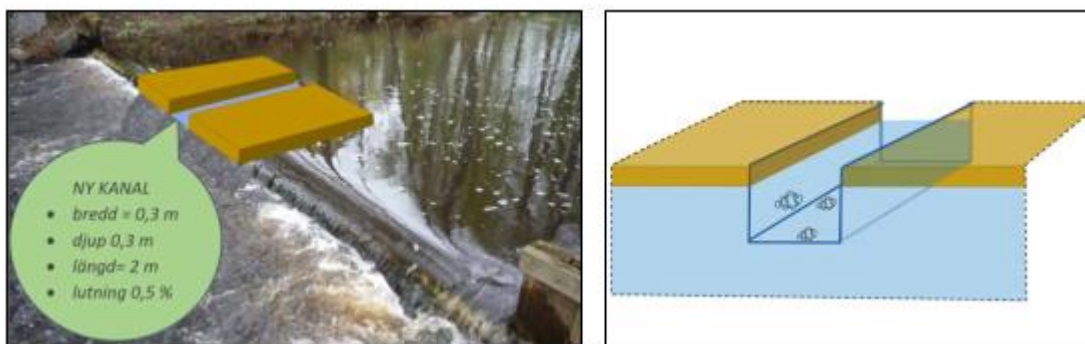
Vandringshinder nr 1 är benämnd som SMHI pegel i förra rapporten. I förstudien blir det dock tydligt att det är Uppsala kommun som äger mätstationen och benämnd i fortsättningen som Rosta mätdamm. Hindret är partiellt vid lågvatten. Åtgärdsförslaget är att ersätta v-utskovet med en stenklädd ränna genom mätdammen. Se *Figur 41* som visar en illustration för hur det är tänkt att kunna genomföras.

Figur 41 Förslag till en kanal genom Rosta mätdamm för att möjliggöra fiskvandring ( (Tyréns, 2020)).

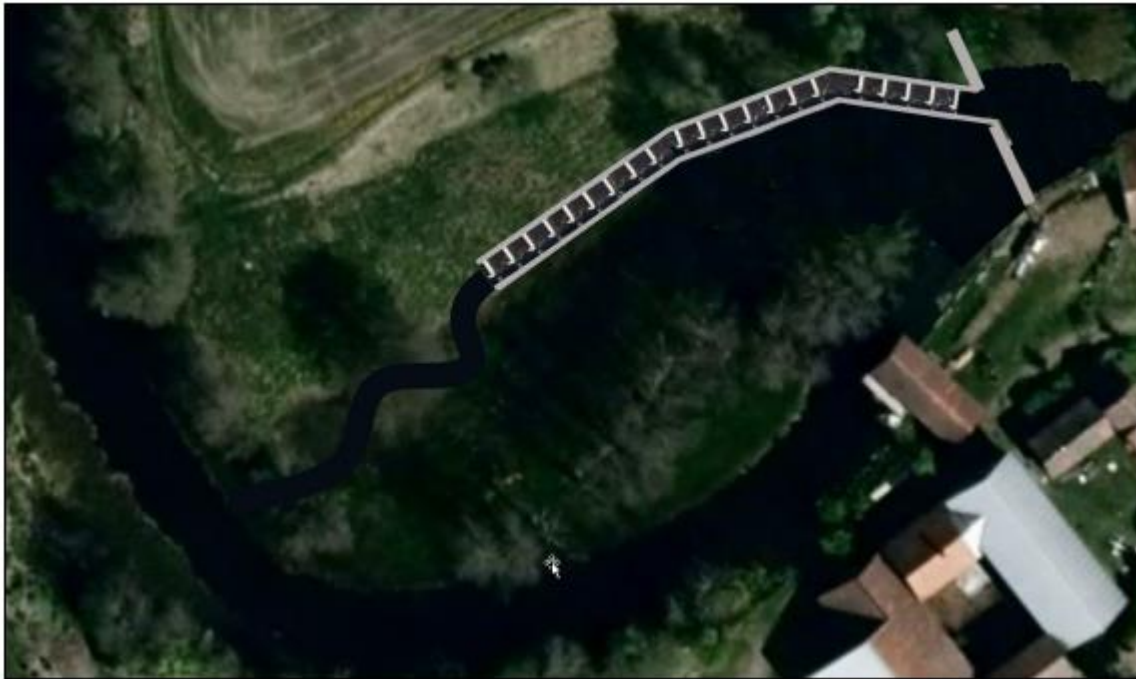
Figur 42 Förslag på slitsränna vid Rosta kvarndamm ( (Tyréns, 2020).

Vandringshinder nr 2 är Rosta kvarndamm, i förstudien föreslås främst anläggande av en slitsränna. Det bedöms bidra minst till intrång i den kulturmiljö som finns kring dammen. Illustration över hur det skulle se ut ses i *Figur 42*.

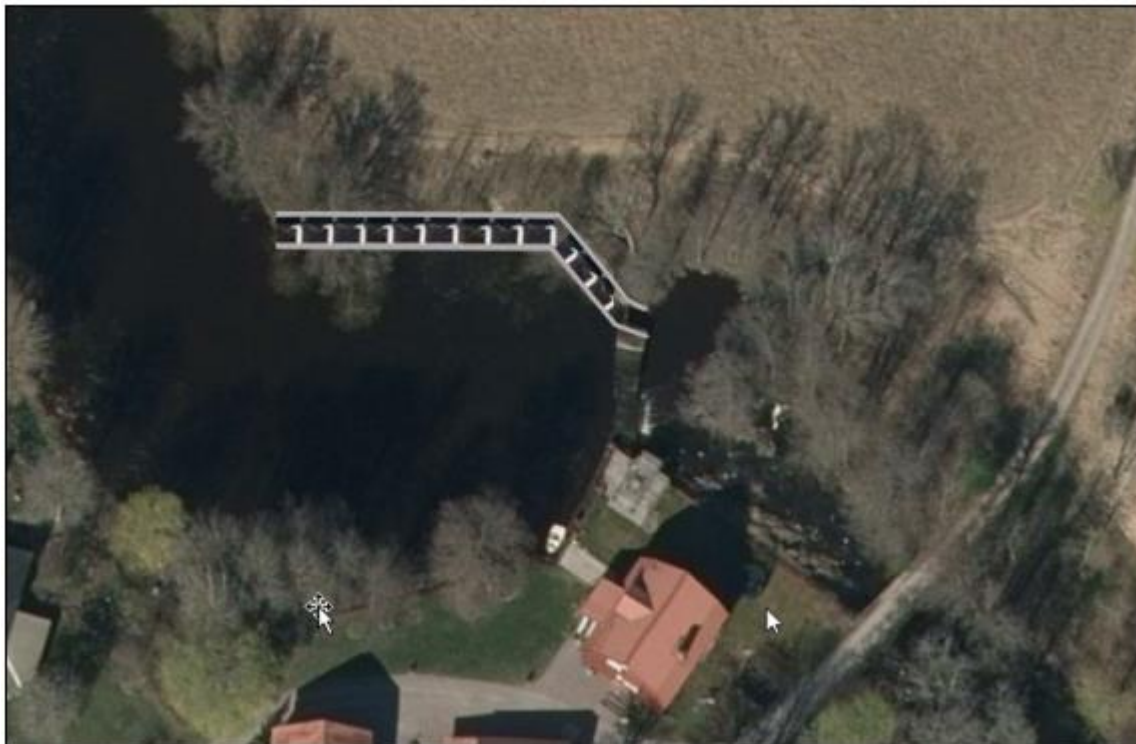
Figur 43 Förslag på slitsränna vid Dragbykvarn illustreras (Tyréns, 2021).

Vandringshinder nr 4, Dragbydammen-Dragbykvarn, föreslås det i förstudien en slitsränna som bedöms vara lättare att få till i den kulturmiljö som finns i området kring dammen. Men ett inlöp finns det också skissat på. Illustration för hur en slitsränna skulle kunna anordnad ses i *Figur 43*.

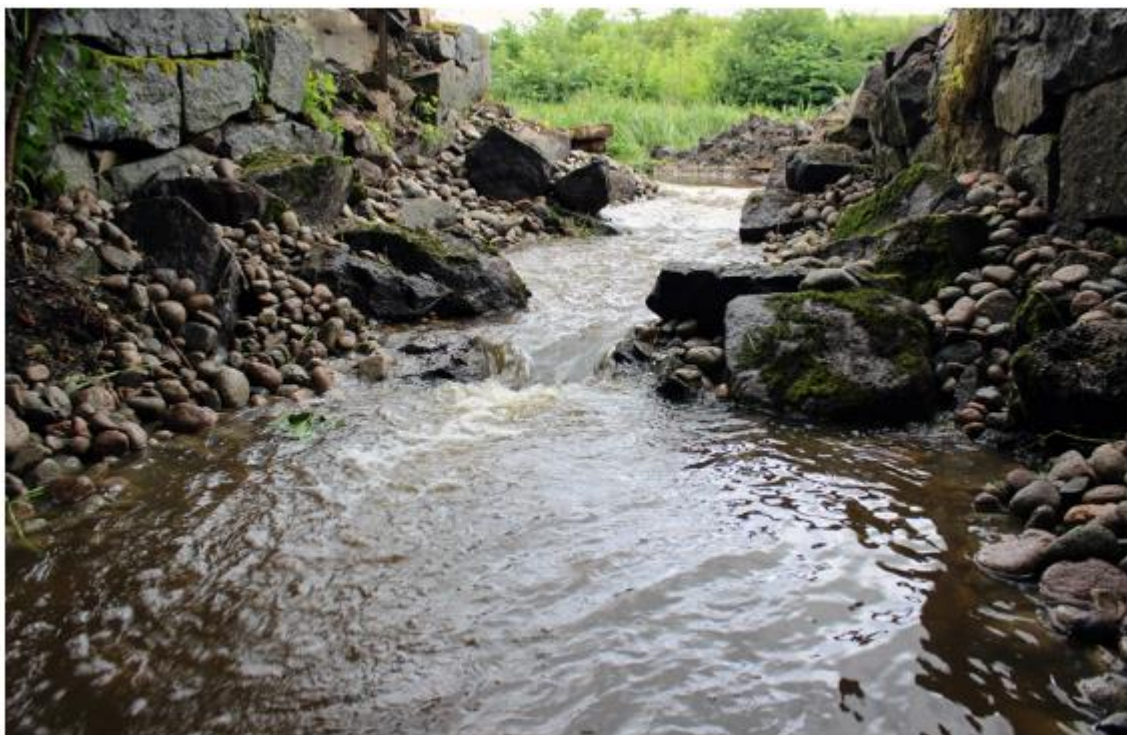
2015 blev vandringshindret Frövikvarn åtgärdat (*Figur 50*) och det partiella vandringshindret nedströms kvarnen färdigställda. Vid Frövikvarn skapades en fiskväg genom det raserade/igensatta äldre utskovet och biotopvård genomfördes för att få en strömsträcka anpassad till asp. Det naturliga vandringshindret togs bort genom att rensa upp större stockar och grenar på platsen samt flytta flera stora stenar åt sidan så att det inte ansamlas grenar och annat som skapar vandringshinder igen.

*Figur 50 fiskväg skapad vid Frövikvarn i Sävaån (Sportfiskarna)*
