Mikroplastspredning från en modernt utformad konstgräsplan med skyddsåtgärder

- Fallstudie Bergaviks IP, Kalmar

Status: Rapport Datum: 2019-10-24 Författare: Fredrick Regnell

Kalmar kommun

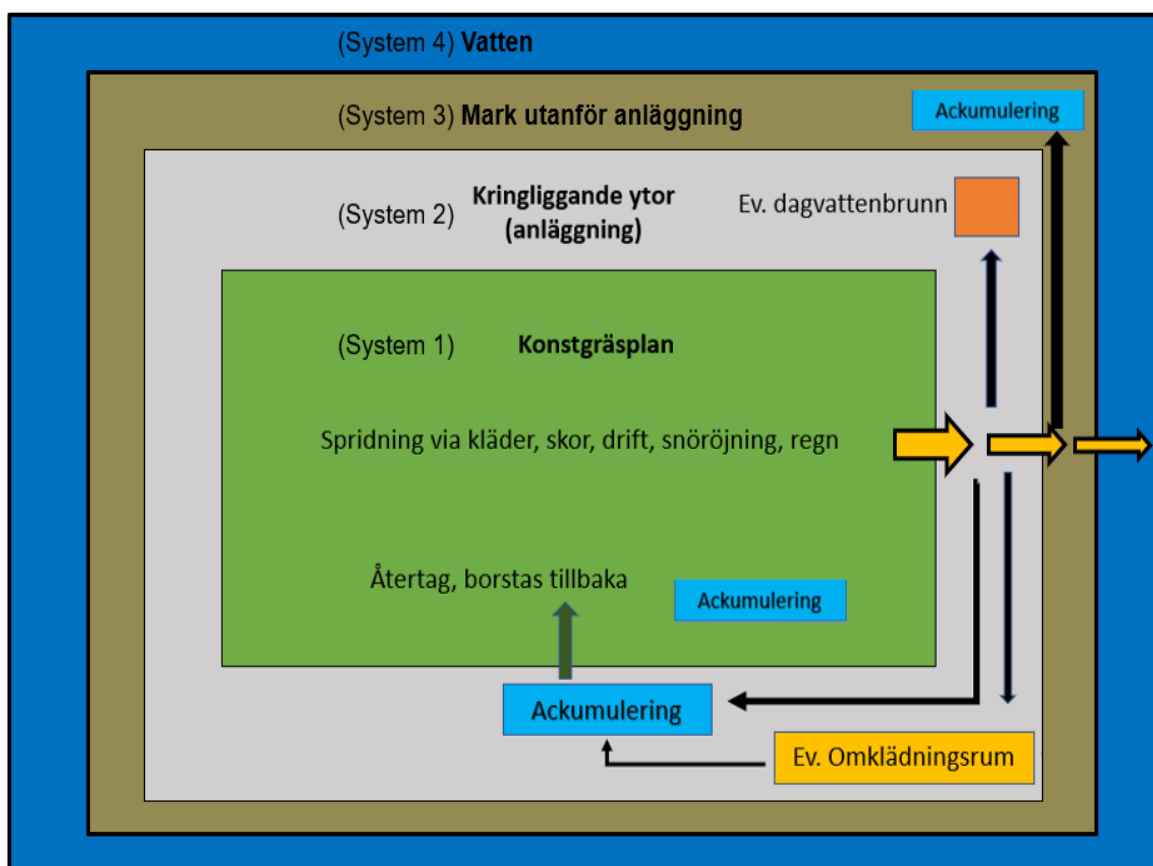
Figur 1. Orsaker till spridning och inre och yttre system runt planen. Baserad på Regnell (2017).

I studien utvecklades en flödesbild för att illustrera att spridningen kan klassificeras som spridning till olika systemnivåer, se figur 1 nedan. Pilarnas storlek representerar inte storleken på flödet.

System 1 representerar själva konstgräsplanen.

System 2 är vid idrottsanläggningar (ex. Bergaviks IP) själva idrottsanläggningen. Asfaltsytan runt konstgräsplanen på Bergaviks IP tillhör system 2.

Vid konstgräsplaner som inte är en idrottsanläggning så är system 2 det direkta området runt planen, innanför befintliga stängsel.

System 3 är all slags mark och miljö utanför system 2, förutom vattenmiljöer.

System 4 är vattenmiljöer/recipient, exempelvis vattendrag, sjöar och hav.

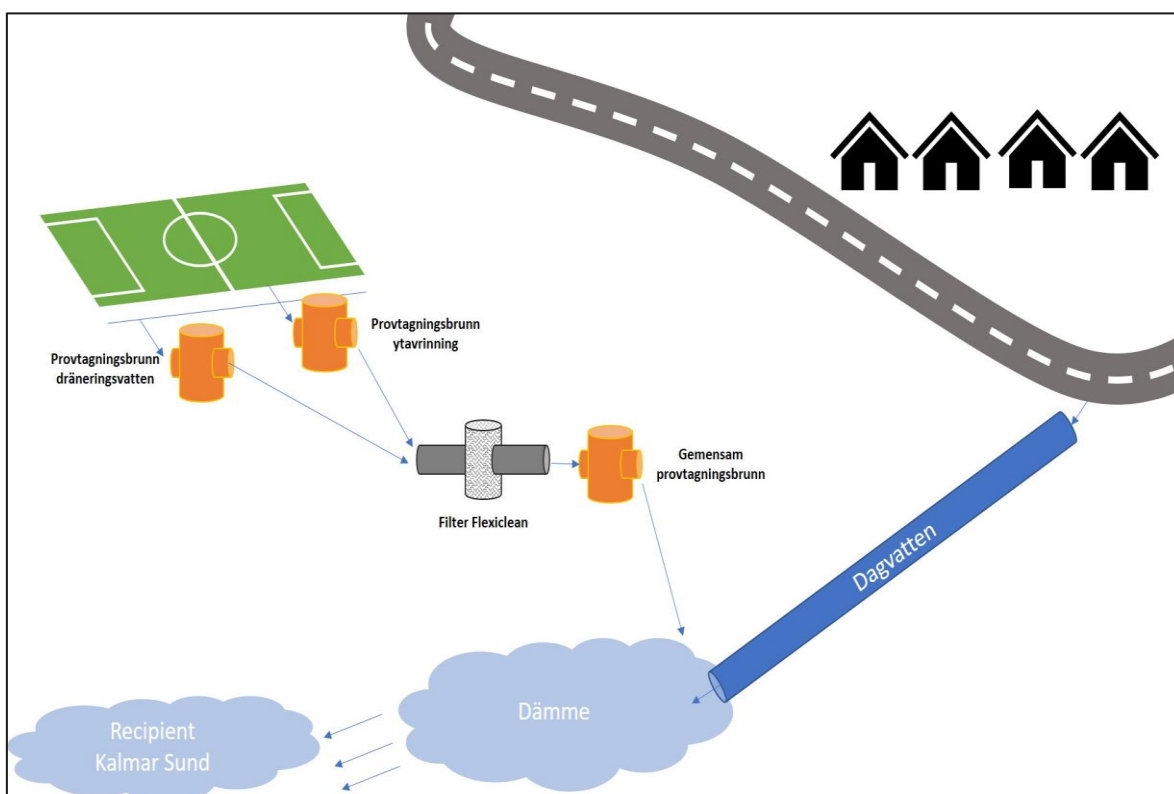
Figur 2. Enkel skiss över vattnets väg från Bergaviks IP:s konstgräsplan

- Ytvatten från asfalten och dräneringsvatten från konstgräset separerades, se figur 2 nedan
 - Möjliggör mätningar av separata vattenflöden och mikroplastspridningen via respektive vattenväg

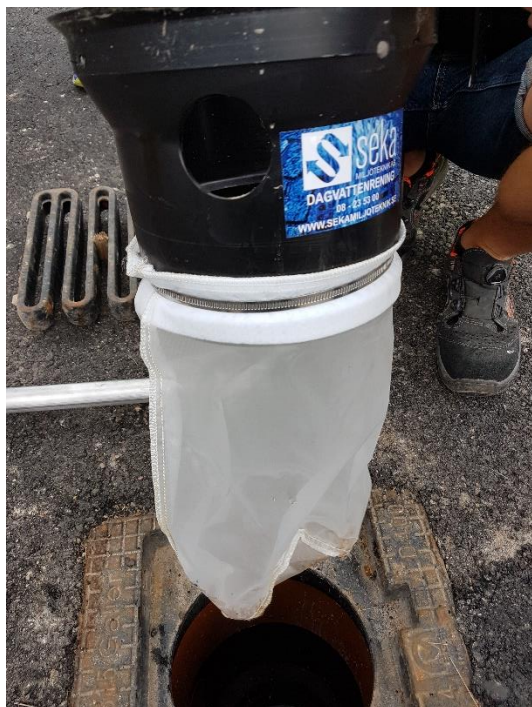
Figur 3. Granulatfälla vid Bergaviks IP

- Granulatfällor installerades i samtliga dagvattenbrunnar runt planen (>200 µm), figur 3 nedan
 - Möjliggör mätning av mikroplast > 200 µm som når de öppna dagvattenbrunnarna och fångas upp i granulatfällorna

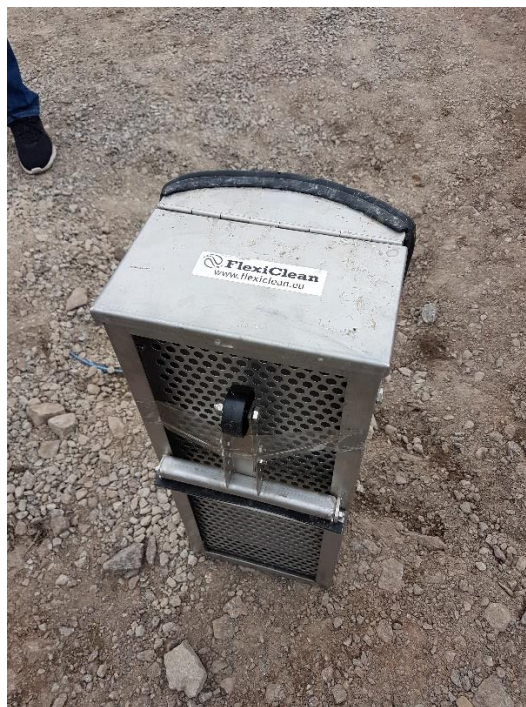
Figur 4. Granulatfilter innan installation i brunn vid Bergaviks IP

- Granulatfilter som fångar upp mikroplast > 100 µm, figur 4 ovan
 - Förhindrar att mikroplast > 100 µm sprids med dagvattnet
- Vinterlinjering för att lägga upp snö på planen istället för hårdgjord yta
 - Minimerar spridningen av granulat från planen till följd av snöröjning
- Staket runt hela planen med en bräda längst ner intill marken
 - Minimera spridning utanför staketet längst med marken

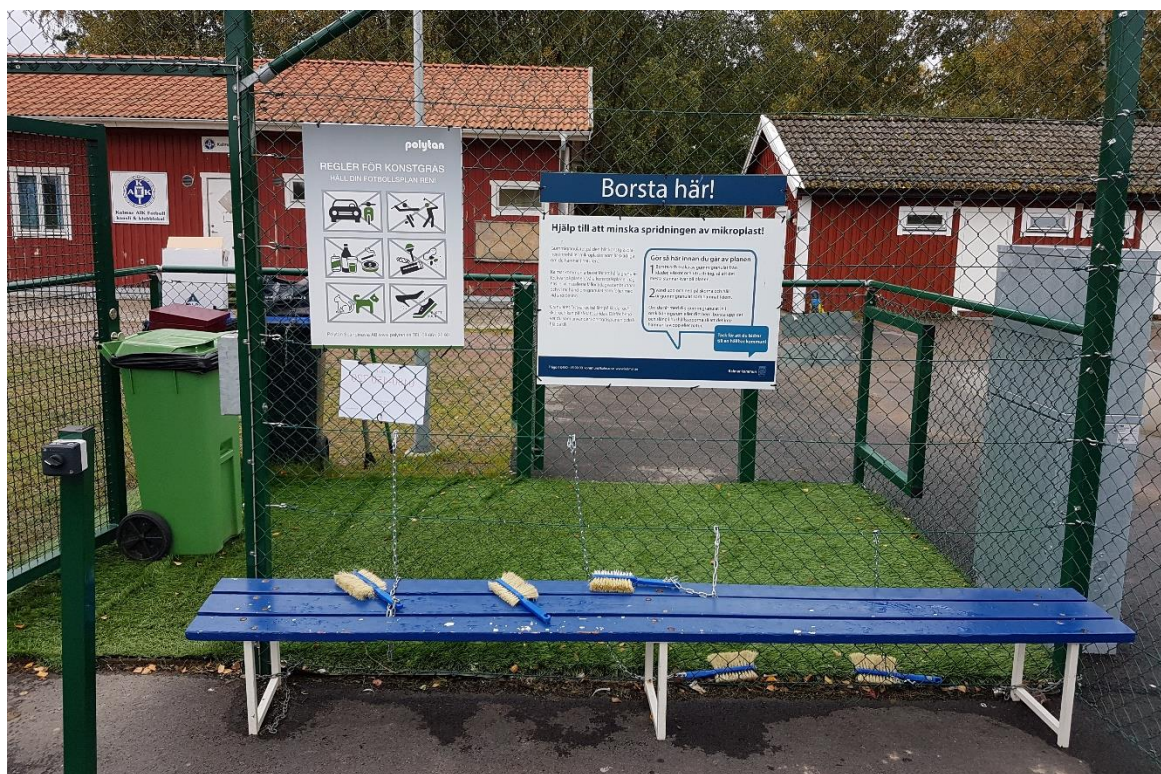
Figur 5. Borststation med info-skylt vid in-/utgång på Bergaviks IP

- En huvud in-/utgång med borststation och informationsskylt för spelare, figur 4 nedan.
 - Styr spelare till utgången och förhindrar där att mikroplaster sprids från planen med spelare

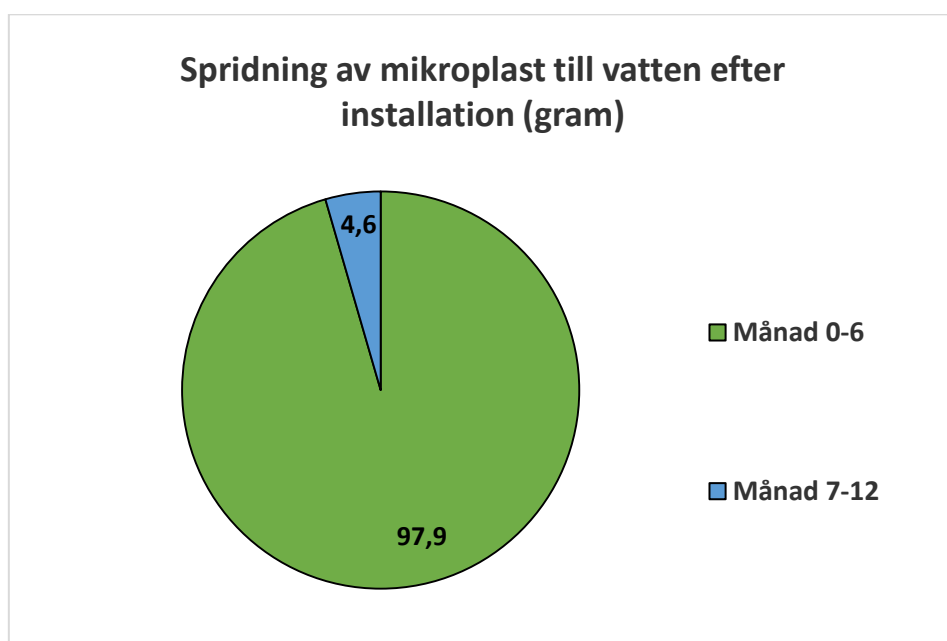
Figur 7. Spridning till vatten halvårsvis efter installation.

Den spridning av mikroplast till vatten som i projektet inte kunnat stoppas uppgår till ca 100 gram, där ca 10% bedöms vara gummi. För att klargöra spridningen än mer så visar diagrammet nedan hur stor spridningen varit första respektive andra halvåret efter installationen av konstgräsplanen.

Det är tydligt att spridningen av mikroplaster till vatten, som inte stoppades av granulatfällor och filter, avtar med tiden. Även andelen mikroplast som kan vara gummi minskar, vilket tabellen nedan visar.

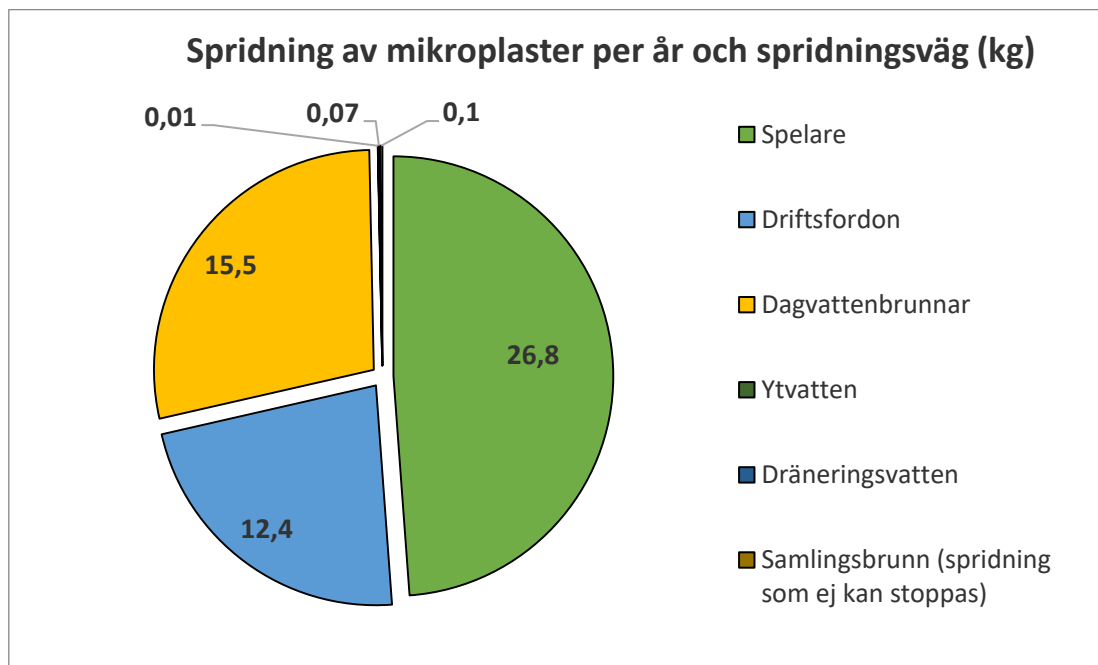
Figur 8. Mikroplastspredning för respektive spridningsväg

Diagrammet nedan visar hur stor del respektive spridningsväg utgör av den totala potentiella spridningen.

I samband med att de olika spridningsvägarna har kvantifierats så har det i projektet setts att det är möjligt att förhindra den största andelen mikroplastspredning med rätt åtgärder.
