# Uppföljande kontroll av nya små avloppsanläggningar

Redovisning av LOVA-projekten

Metodutveckling för uppföljande besök av nya enskilda  
avloppsanläggningar

Bra små avlopp med koll på grundvattnet

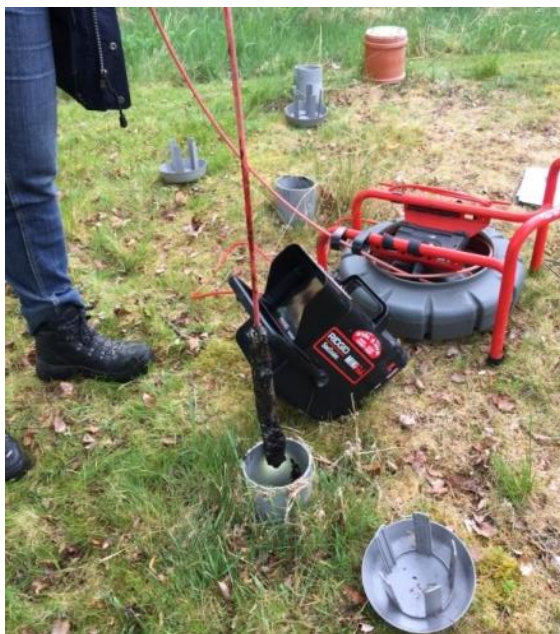
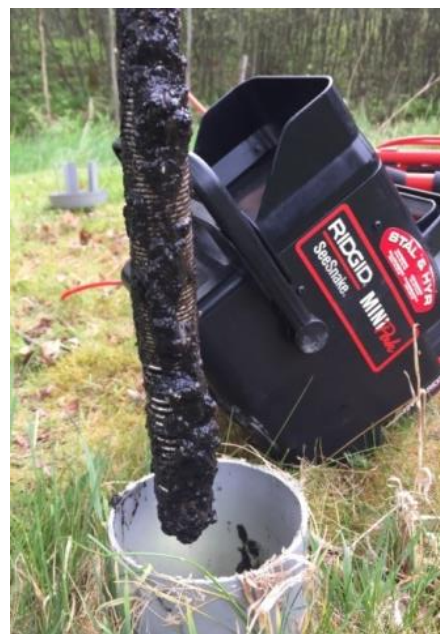
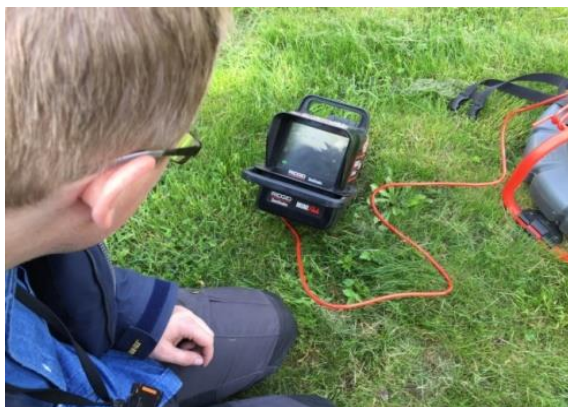
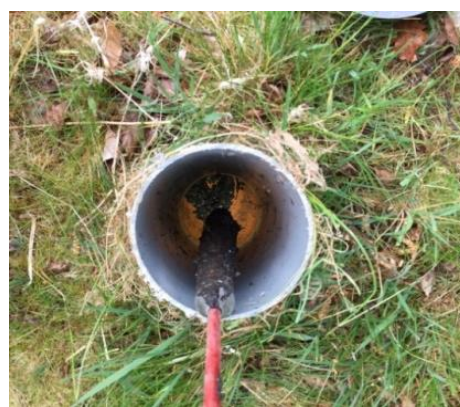
Det gjordes ett begränsat antal försök med de två första kameratyperna då det saknades förutsättningar att rengöra kamerorna efter inspektionen. Det behövs tillgång till vatten för rengöring då instrumenten blir smutsiga av såväl avloppsvatten som slam. Detta är ett hinder för att det ska vara praktiskt genomförbart att införa som standardutrustning. Det var dock väldigt värdefullt att inspektera insidan av spridningsledningarna för att få en uppfattning om hur mycket slam som fanns i rören de gånger som vi gjorde det. Det var främst kameran med kabel som fungerade att använda för undersökning av spridningsledningen. Den hade en bra lampa och kamera och det går att spara bilder eller filminspelning via USB och minneskort.

*Bild 13-16 Test av inspektionskamera med lång kabel och TV-skärm*

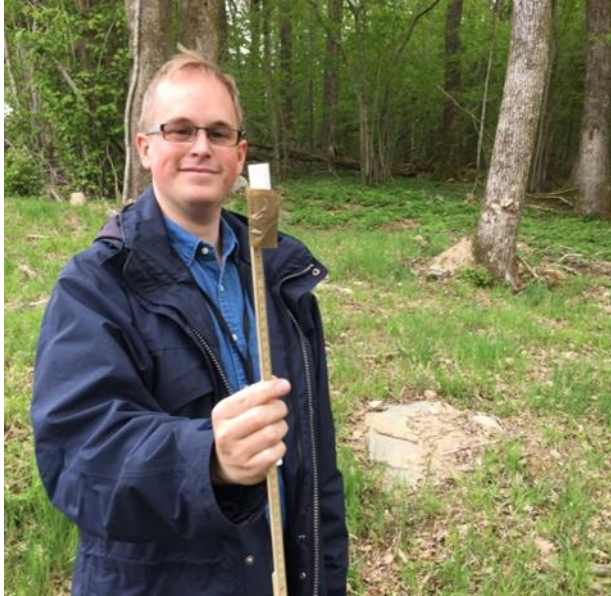
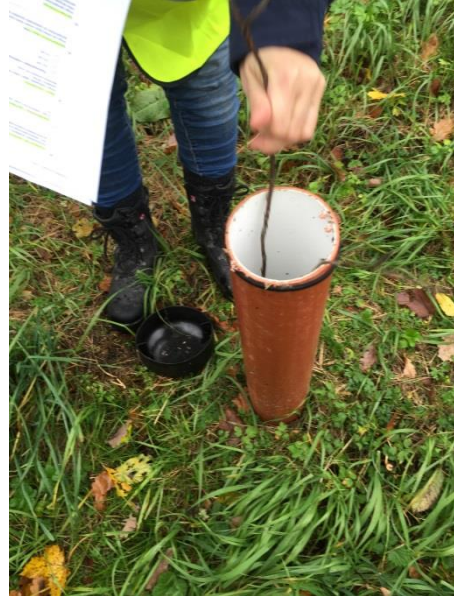
*Bild 17-18 rökpatron fasttejp på tumstock (17) och rökpatrontest på snöre i ett luftningsrör (18).*

Ofta kom ingen rök alls ut över tak, andra gånger tog det så lång tid som 10 minuter innan röken kom ut och ibland gick det på bara 1 minut. Vi testade även att föra ner rökpatronen i luftningsrören men fick aldrig något resultat, d.v.s. röken steg alltid bara rakt upp igen och ut från luftningsrören.

Vi använde vit rök men det finns också rökpatroner med färgad rök, antagligen skulle det kunna göra det lättare att se om rök kommer ut. Rökpatronen med kort brinntid räckte inte till för ändamålet. Rökpatronen med 4 minuters brinntid är det vi kommer att använda fortsättningsvis.

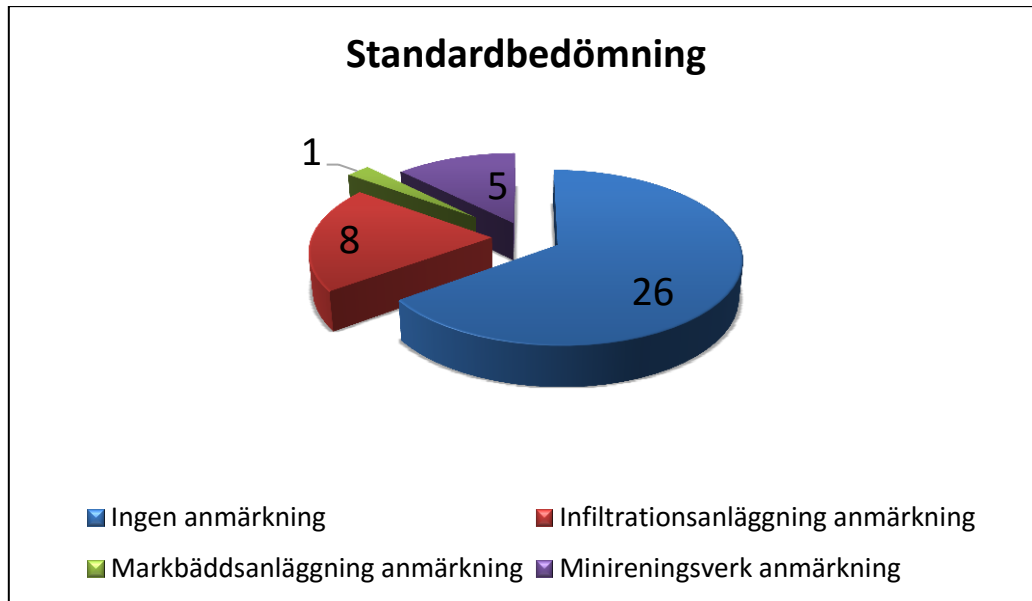
14 anläggningar hade anmärkningar av den karaktären att vi har bedömt att de behöver följas upp. Typ av anmärkningar var oroväckande mängder av slam i fördelningsbrunnen eller luftningsrören, sättningar i anläggningen och tekniska problem med fosforfällning och installation.

Figur 4 Resultat utifrån en sk standardbedömning. 26 stycken anläggningar hade utifrån den bedömningen ingen anmärkning och resterande 14 anläggningar hade anmärkning. Vilken typ av anläggning som hade anmärkning visas i cirkeldiagrammet som röd, grön och lila tårtbit.

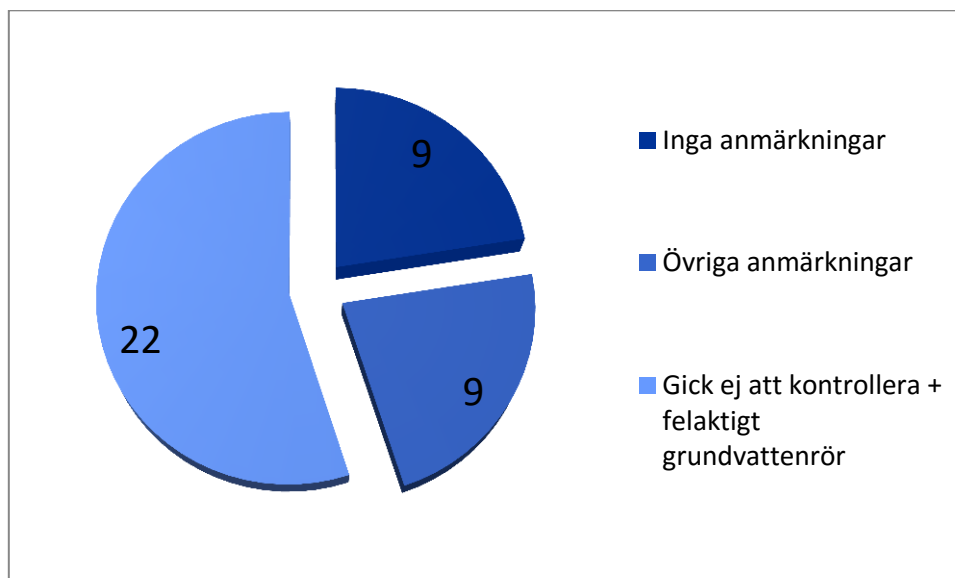
- 9 stycken utan anmärkning
- 9 stycken hade anmärkning i form av exempelvis slam i mängder och form som inte borde förekomma, för kort avstånd till grundvatten, problem/obefintlig kemfällning, inläckage av ovidkommande vatten etc.

Figur 5 Bedömning utifrån om det var möjligt att kontrollera anläggningen eller ej.

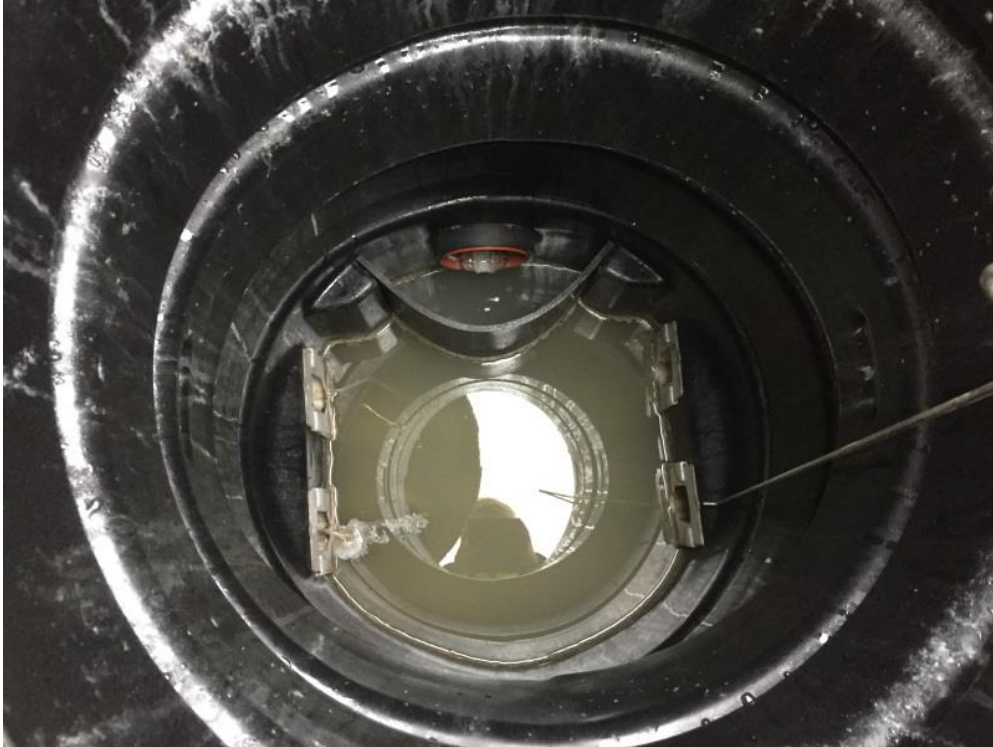
*Bild 24 En fördelningsbrunn som bedömdes som normal med jämn fördelning och inget slam.*

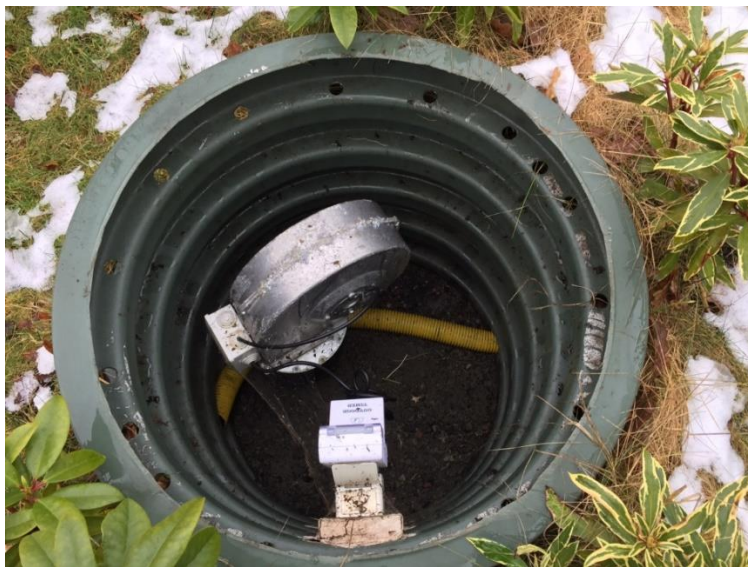
Av de 2 prefabricerade markbäddarna med fosforfällning var fastighetsägaren inte närvarande vid det ena besöket. Att fastighetsägaren inte var med gjorde att det inte var möjligt att kontrollera anläggningen helt. Vid den andra anläggningen var ventilationen felaktigt inställd och fosforfällningsenheten felinstallerad. I utloppet på anläggningen var det mycket slam. Det var dålig lukt vid anläggningen. Fastighetsägaren trodde sig ha ett serviceavtal omfattande såväl leverans av flockningsmedel som provtagning på utgående vatten, men det visade sig vid närmare kontroll vara ett avtal med påminnelse för påfyllning av flockningsmedel.

*Bild 30 Fläkt med timer i prefabricerad markbädd. Den biologiska processen i bädden är beroende av syretillförseln som styrs genom att fläkten går igång med bestämda tidsintervall.*

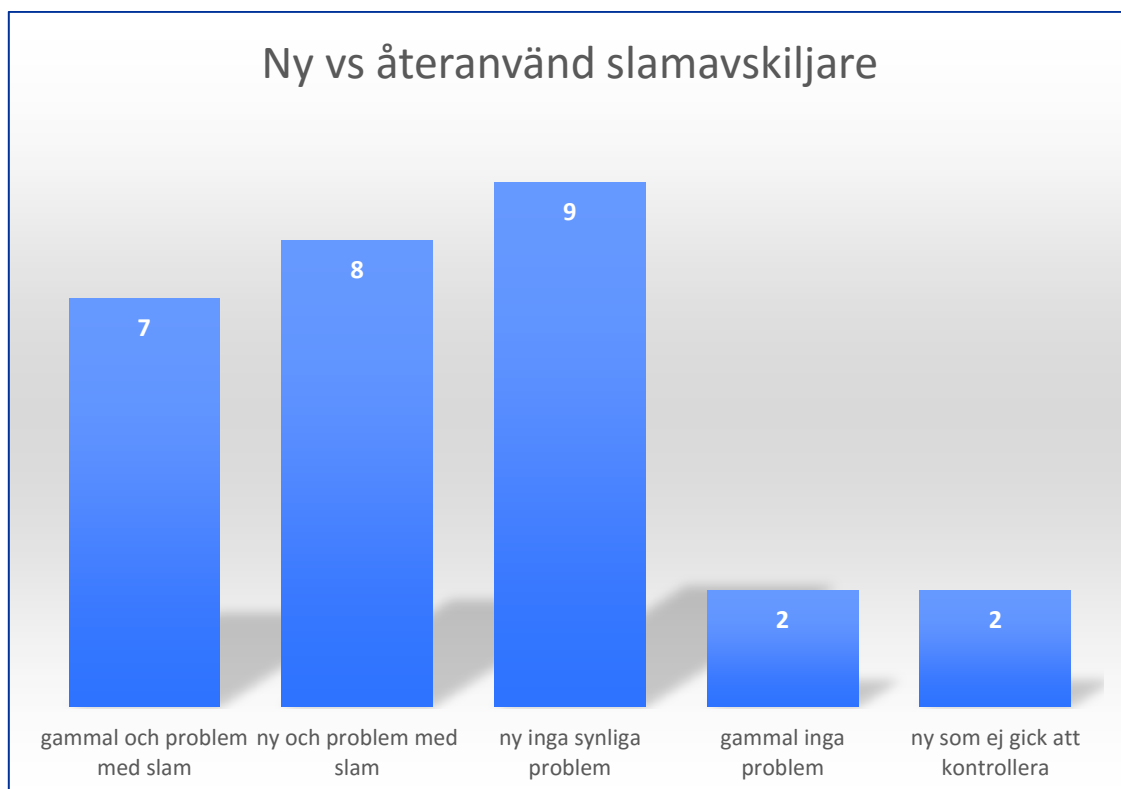
Figur 6 Förekomst av slam i fördelningsbrunn och luftare relaterat till om slamavskiljaren var ny eller gammal

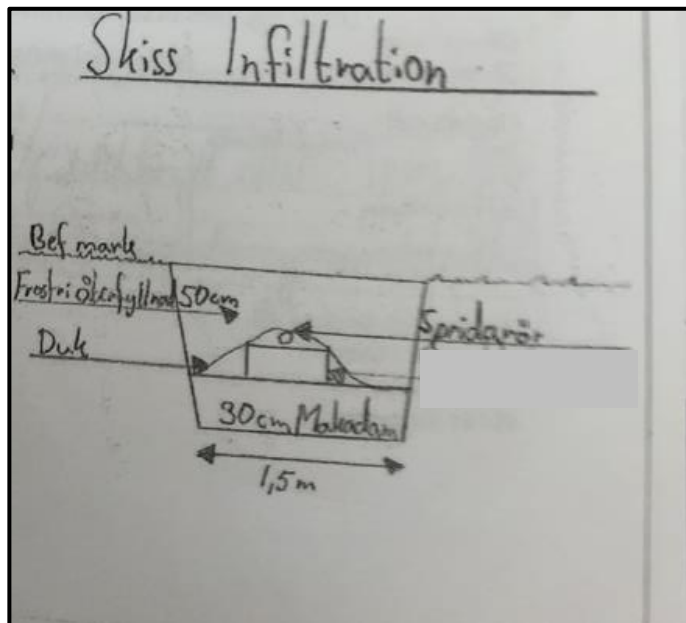
Bild 41 Ritning från tillståndsansökan, anläggning nr 10.

Om infiltrationen är gjord enligt faktablad 8147 så är det ett avstånd mellan underkant på spridningsledningen och infiltrationsytan som är minst 1 dm. Det är alltså en sak att mäta upp avståndet från spridningsledningen till grundvattenytan, en annan att avgöra om villkoret är uppfyllt eftersom det inte alltid är kristallklart var infiltrationsytan ligger, speciellt om anläggningen är byggd med moduler. Olika leverantörer av biomoduler har olika uppfattning om var infiltrationsytan ligger i deras produkt. Infiltrationsytan är enligt vår uppfattning den yta där avloppsvatten kommer i kontakt med det underliggande markmaterialet och skulle därmed ligga *under* biomodulen vid denna typ av anläggningar. Vi ger ett exempel från en av anläggningarna vi besökte (nr 10), en infiltration med moduler där tillståndet bland annat anger följande villkor:

- A. Makadamens botten ska i infiltrationen, efter bortschaktning av matjordsskiktet, förläggas på en nivå maximalt 0.8 m under nuvarande markyta.
- B. Avståndet mellan infiltrationsytan och högsta grundvattenytan får inte understiga 1 m
- C. Infiltrationsbädden ska förses med ett grundvattenrör (minst 110 mm diameter) där nivåskillnaden mellan spridarröret och grundvattenrörets botten ska vara minst 120 cm

Det är 96 cm från botten på spridarledningen (eller egentligen från botten på luftarröret som sitter i övre kanten på modulraden, inte direkt på spridarledningen) till den synliga grundvattenytan i grundvattenröret. Med en viss marginal för felmätning så uppfylls kravet i villkor B, om handläggaren med villkoret avsett att infiltrationsytan ligger strax under infiltrationsröret, vilket borde vara slutsatsen av villkor C. Det är dock endast 69 cm mellan underkant på modulerna och grundvattenytan. Och från botten på makadammen (30 cm tjock) är det 39 cm till grundvattenytan. SGU anger dessutom att den aktuella grundvattennivån vid inspektionstillfället var ”mycket under det normala”.

Den aktuella modulleverantören uppger i sin lägningsanvisning att 1 meter till högsta grundvattenyta ska uppnås från underkant på spridningsröret, dvs leverantören definierar att infiltrationsytan ligger *ovanpå* modulerna. Dessutom har
