# Uppföljande kontroll av nya små avloppsanläggningar

Redovisning av LOVA-projekten

Metodutveckling för uppföljande besök av nya enskilda  
avloppsanläggningar

Bra små avlopp med koll på grundvattnet

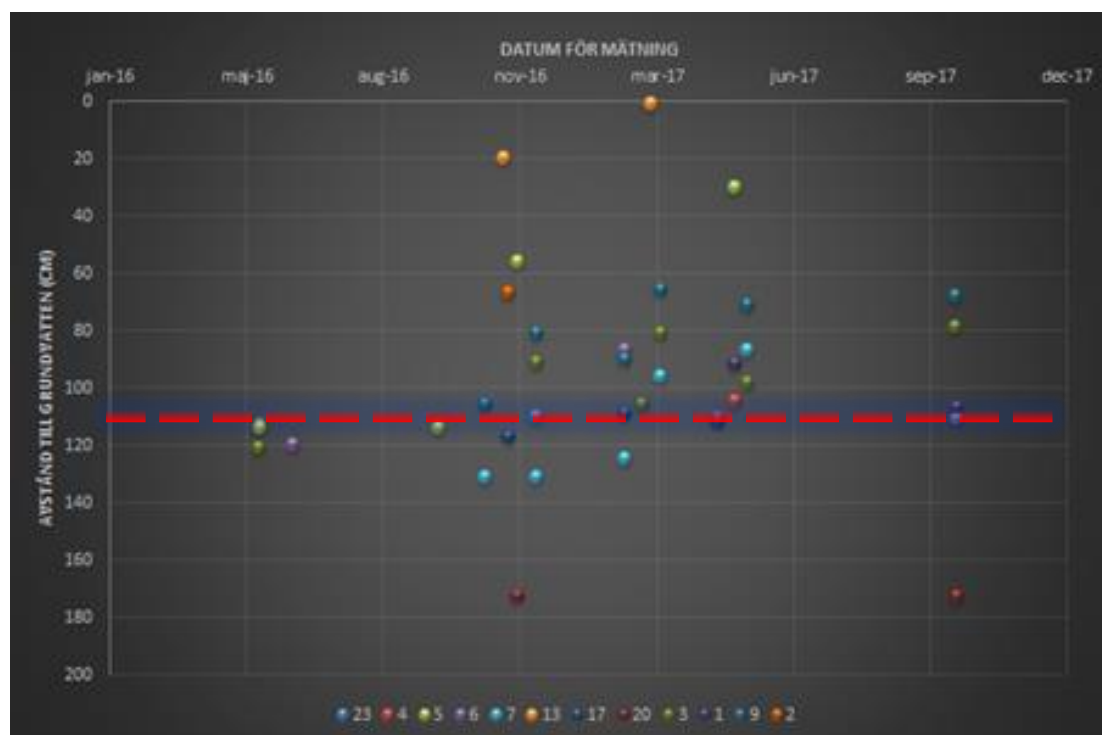
Resultaten av mätningarna presenteras i figur 1. Av de 12 anläggningarna som hade ett mätbart grundvattenrör så var det 4 stycken (anläggning 23, 4, 17 och 20) som höll sig nära eller mer än 110-120 cm från botten på spridningsledningen, vilket kan antas ungefärligen minst motsvara avståndet 1 meter från infiltrationsytan till grundvattenytan. Alla anläggningar har dock inte följts med lika många besök varför resultaten inte är jämförbara mellan anläggningarna.

Trots litet underlag indikerar ändå mätningarna att för kort avstånd till grundvattenytan är ett påtagligt problem. Detta problem behöver mer uppmärksamhet.

Figur 3 Uppmätt avstånd till grundvattenytan på de 12 infiltrationsanläggningar som hade ett mätbart grundvattenrör. Anläggningsnummer anges i nederkant. X-axeln anger tid för besöket och Y-axeln representerar avståndet från spridningsledningens underkant i centimeter. Den röda streckade linjen är ett ungefärligt mått på var gränsen för minst 1 meter till grundvattenytan ligger. Eftersom underkanten på en spridningsledning inte sammanfaller helt med infiltrationsytan – en konventionell infiltration gjord enligt faktablad 8147 har ett makadamlager på minst 1 dm under spridningsledningen innan infiltrationsytan – har den röda linjen lagts runt måttet 110 -120 cm. Flera av anläggningarna har besökts upprepade gånger, därför har de flera markeringar.

De högsta förväntade grundvattennivåerna har uppskattats genom provgrop. Detaljerade utredningar har inte krävts in, även om det i ett fall förekommer ett tillstånd baserat på en konsultutredning om lämplig utformning av anläggningen (även den anläggningen ligger för nära grundvattnet, se anläggning 5, figur 3). Att döma av projektresultaten har utredningarna i ansökningsskedet inte varit tillräckliga.

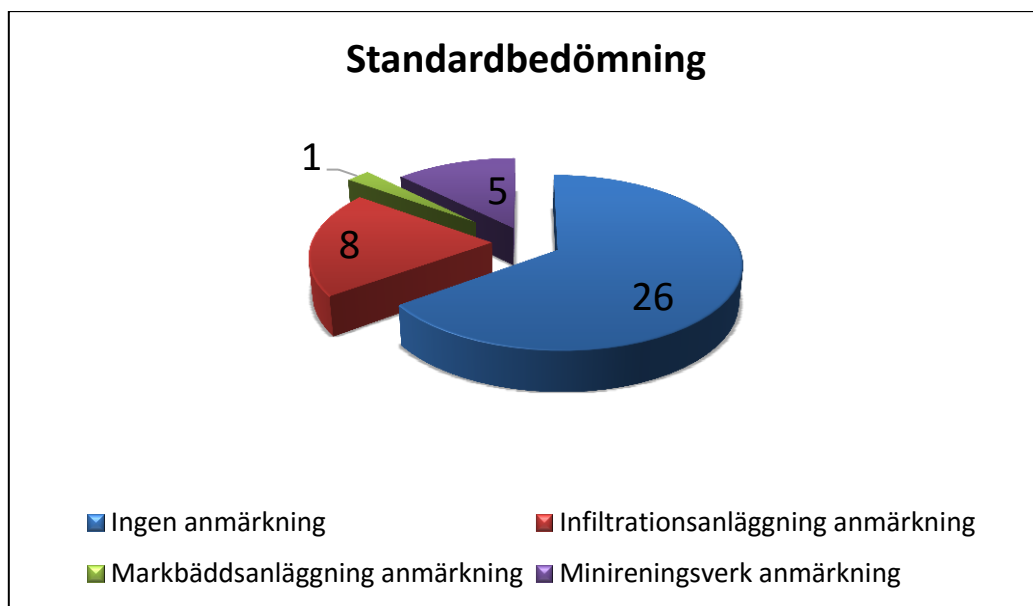
14 anläggningar hade anmärkningar av den karaktären att vi har bedömt att de behöver följas upp. Typ av anmärkningar var oroväckande mängder av slam i fördelningsbrunnen eller luftningsrören, sättningar i anläggningen och tekniska problem med fosforfällning och installation.

Figur 4 Resultat utifrån en sk standardbedömning. 26 stycken anläggningar hade utifrån den bedömningen ingen anmärkning och resterande 14 anläggningar hade anmärkning. Vilken typ av anläggning som hade anmärkning visas i cirkeldiagrammet som röd, grön och lila tårtbit.

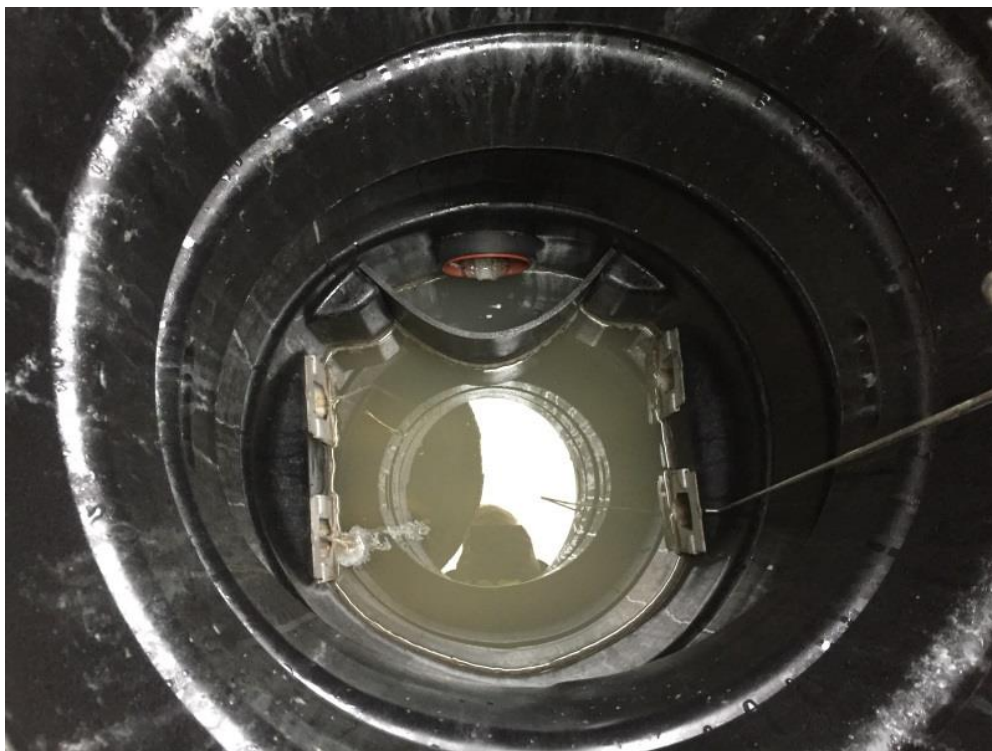
*Bild 24 En fördelningsbrunn som bedömdes som normal med jämn fördelning och inget slam.*

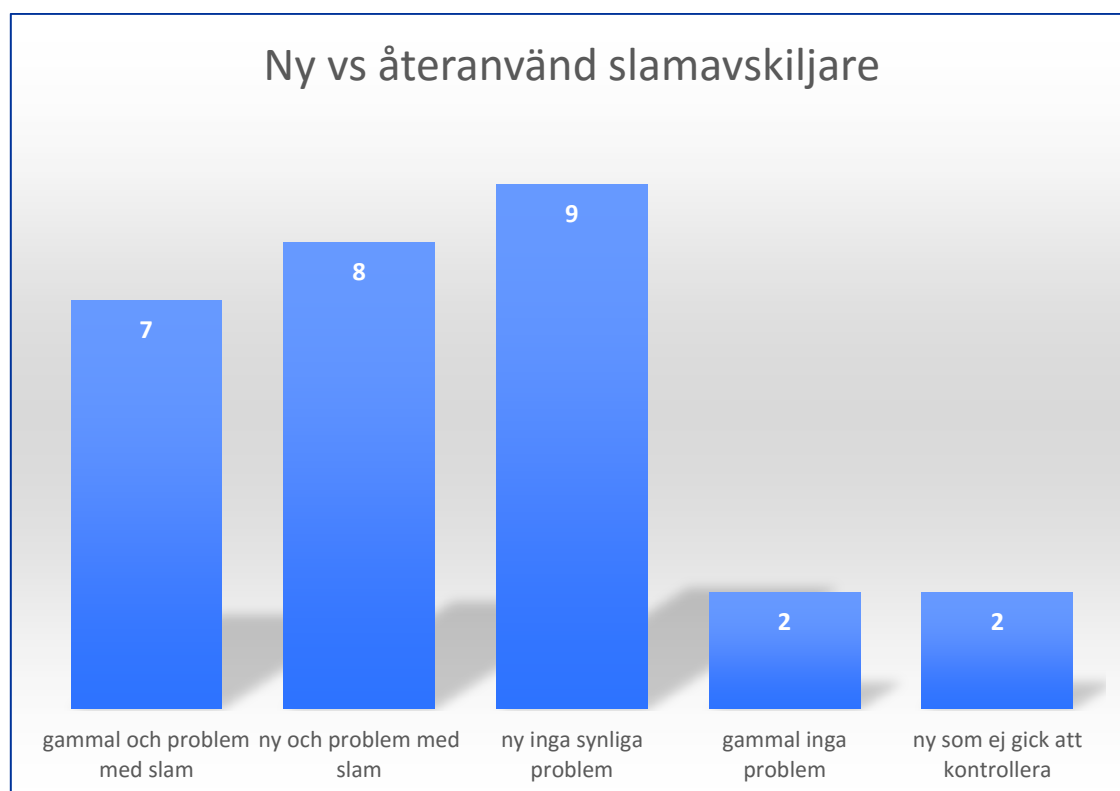
Figur 6 Förekomst av slam i fördelningsbrunn och luftare relaterat till om slamavskiljaren var ny eller gammal

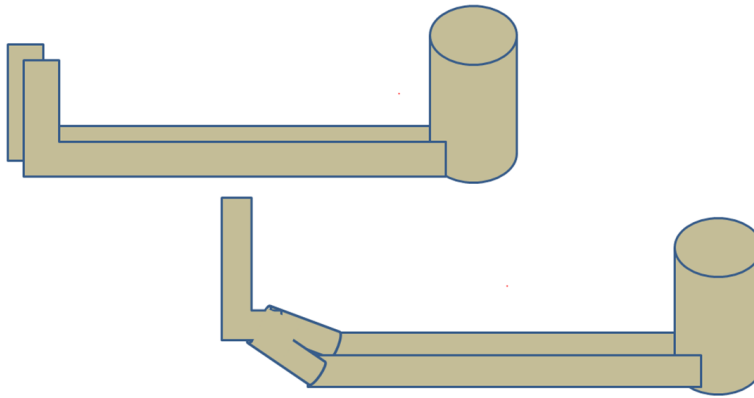
Det är t ex nästintill omöjligt att kontrollera funktion på en markbaserad anläggning om det saknas fördelningsbrunn och luftningsrör. Är fördelningsbrunnen djup är det vidare mycket svårt att kunna se nivåerna på utloppen. Men även om det finns sådana kontrollmöjligheter är det inte alltid som de är användbara. Ett exempel är luftarna till en markbaserad anläggning. Är de ihopdragna till en gemensam luftare, eller dragna åt sidan är det svårt att veta vad de representerar. Ligger de på samma höjd som spridarledningen eller inte? Dessutom kan änden på ledningen ha satt sig eller påverkats på något annat fysiskt sätt så att det blir vatten stående i luftaren utan att det innebär att det står vatten i spridarledningen i sig. Vi konstaterar också att det är svårt för fastighetsägarna att ställa in fördelningen till spridarledningarna - det finns bättre och sämre konstruktioner men det är tydligt att här finns utrymme för teknikutveckling.

*Bild 34 Botten på luftare på en markbaserad anläggning representerar inte alltid nivån på spridarledningarna*

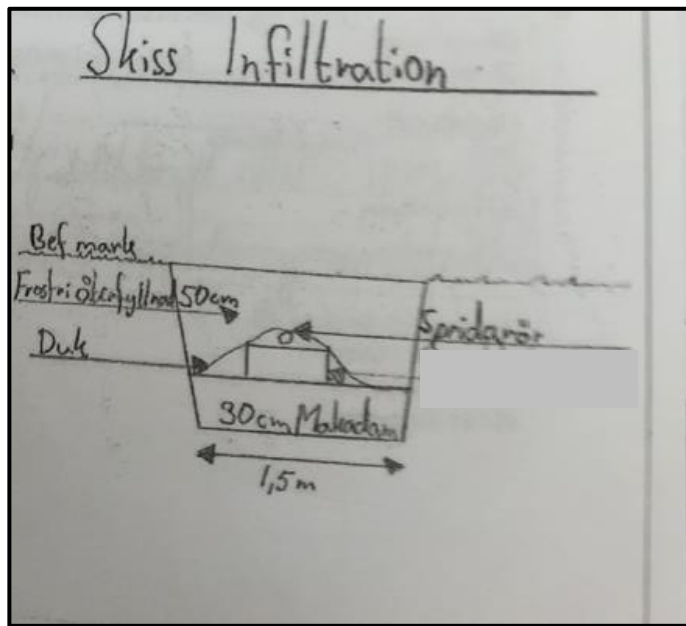
Bild 41 Ritning från tillståndsansökan, anläggning nr 10.

Avvägning av nivåer vid besöket gav följande resultat:

Det är 96 cm från botten på spridarledningen (eller egentligen från botten på luftarröret som sitter i övre kanten på moduleraden, inte direkt på spridarledningen) till den synliga grundvattenytan i grundvattenröret. Med en viss marginal för felmätning så uppfylls kravet i villkor B, om handläggaren med villkoret avsett att infiltrationsytan ligger strax under infiltrationsröret, vilket borde vara slutsatsen av villkor C. Det är dock endast 69 cm mellan underkant på modulerna och grundvattenytan. Och från botten på makadammen (30 cm tjock) är det 39 cm till grundvattenytan. SGU anger dessutom att den aktuella grundvattennivån vid inspektionstillfället var ”mycket under det normala”.

Den aktuella modulleverantören uppger i sin lägningsanvisning att 1 meter till högsta grundvattenyta ska uppnås från underkant på spridningsröret, dvs leverantören definierar att infiltrationsytan ligger *ovanpå* modulerna. Dessutom har
