Rening av dagvatten med filterteknik - Utvärdering av två anläggningar i Sundsvall

Anna Maria Kullberg, MittSverige Vatten och Avfall
Ivan Milovanović, Luleå Tekniska Universitet

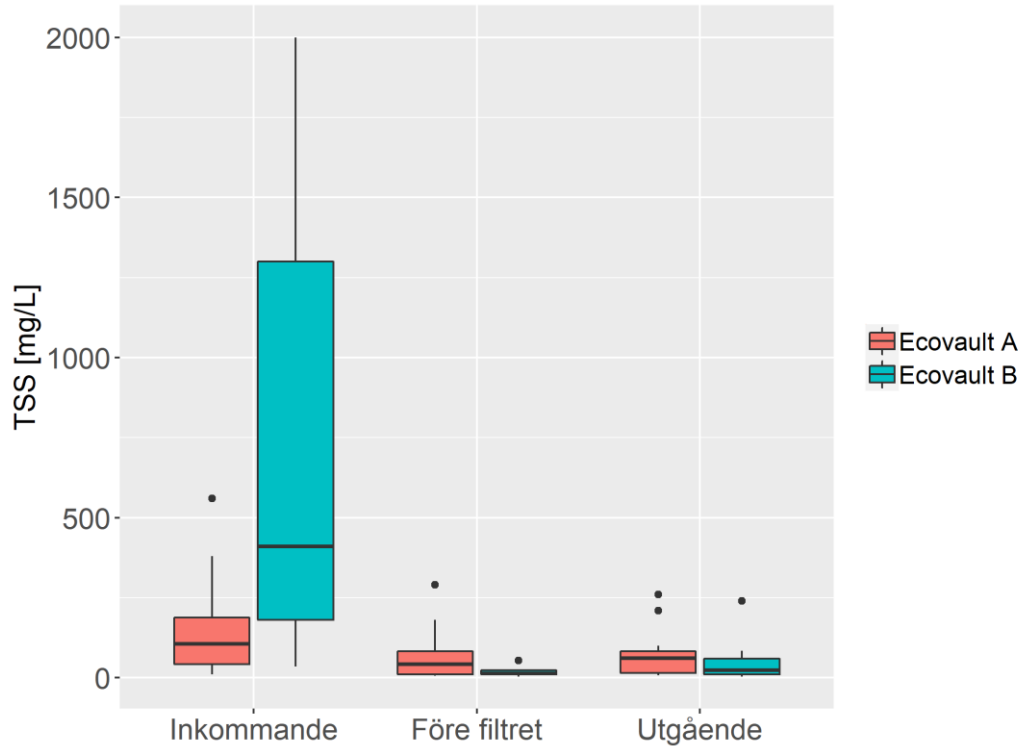
Suspenderat material

Ecovault A:

Inkommande: 170 mg/l

Utgående: 75 mg/l

Rening av susp medelvärde: 46%

Ecovault B:

Inkommande: 800 mg/l

Utgående: 55 mg/l

Rening av susp medelvärde: 83%

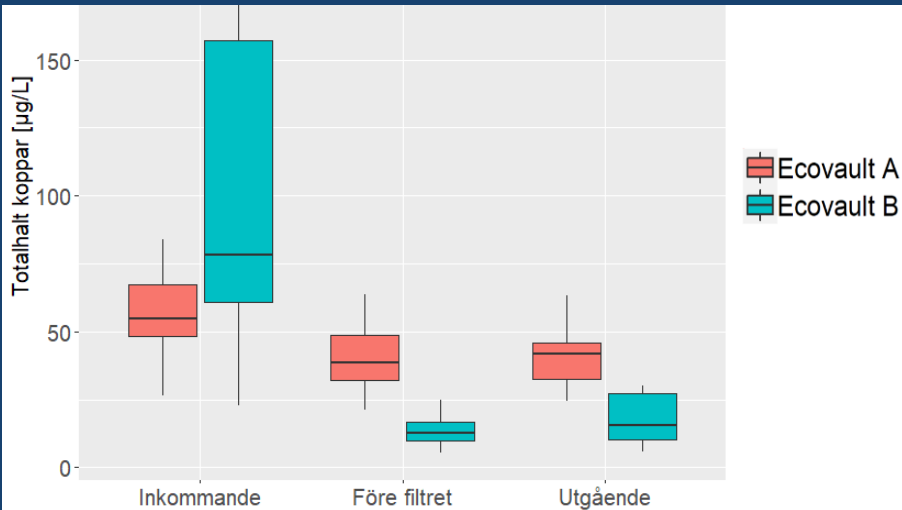
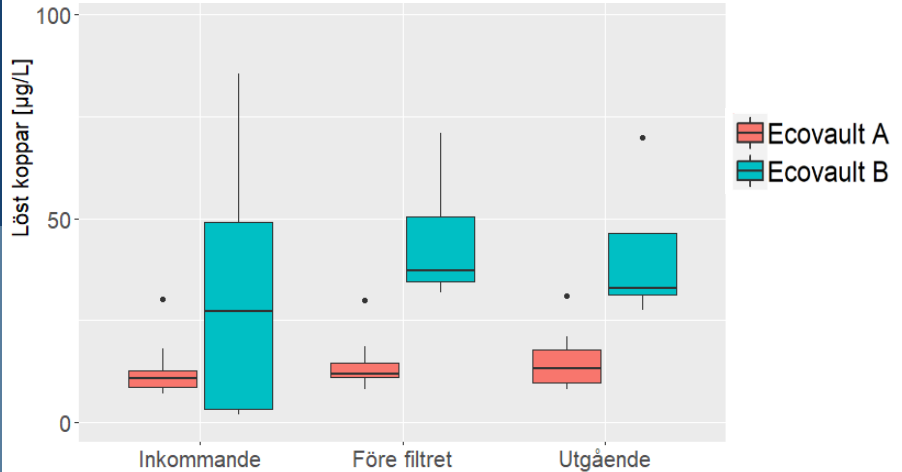
Koppar

- Total kopparrening: 3-45 %
genomsnitt: 26%
- Filtret gav ingen tydlig
reningseffekt

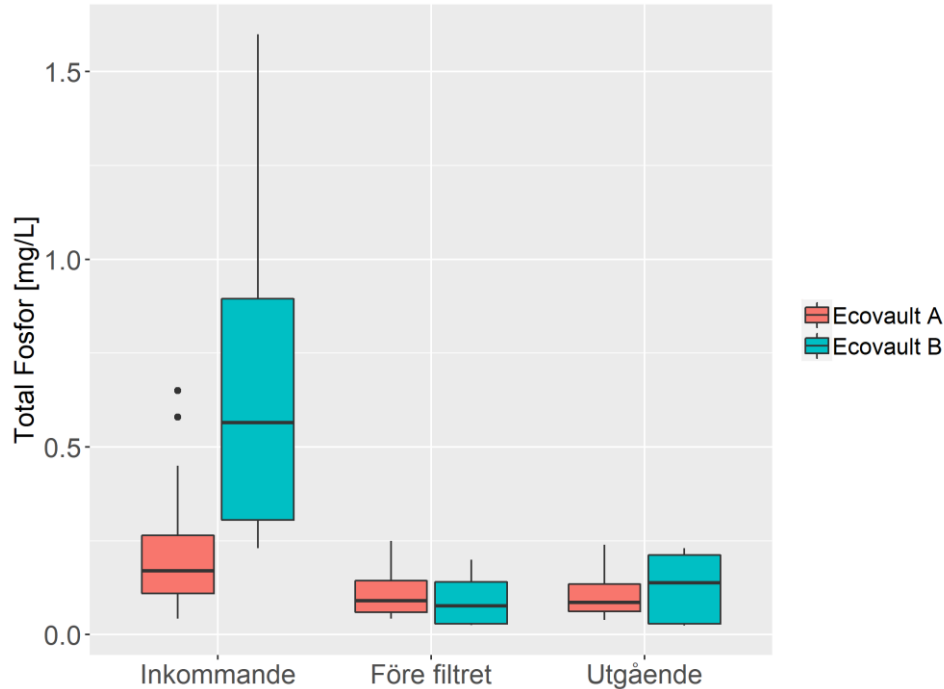
Fosfor

- Höga halter av näringsämnen i inflöde till Ecovault B: upp till 1,6 mg/l
- Utflöde liknande för Ecovault A och B: ~0,1 mg/l
