## ► Fria vandringsvägar i Mälars- och Hjälmarmynnande vattendrag 2023

En uppdatering av rapporten från 2009

Uppdragsnr.: 108 65 65 Revision: 3 Datum: 2024-02-23

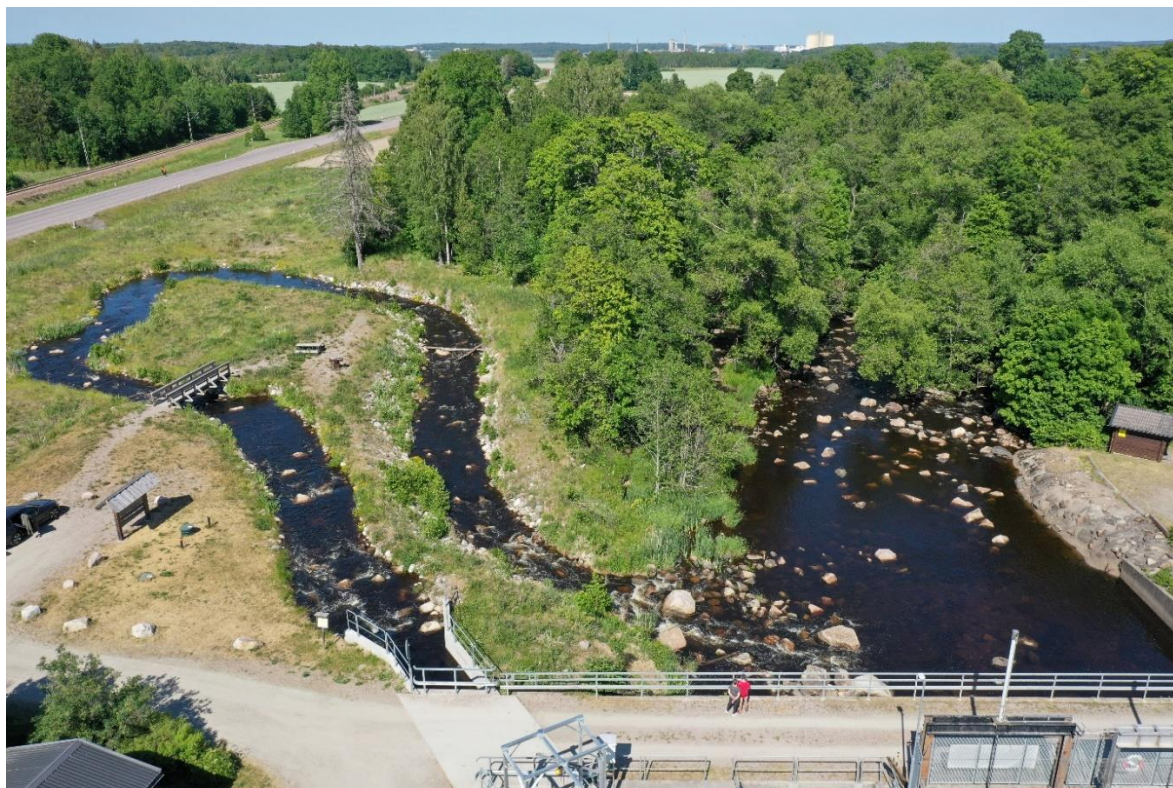
Figur 10 Omlöpet vid Östtuna kraftstation bidrar till ökning av strömsträckor i Hedströmmen (Norconsult 2023-06-15).

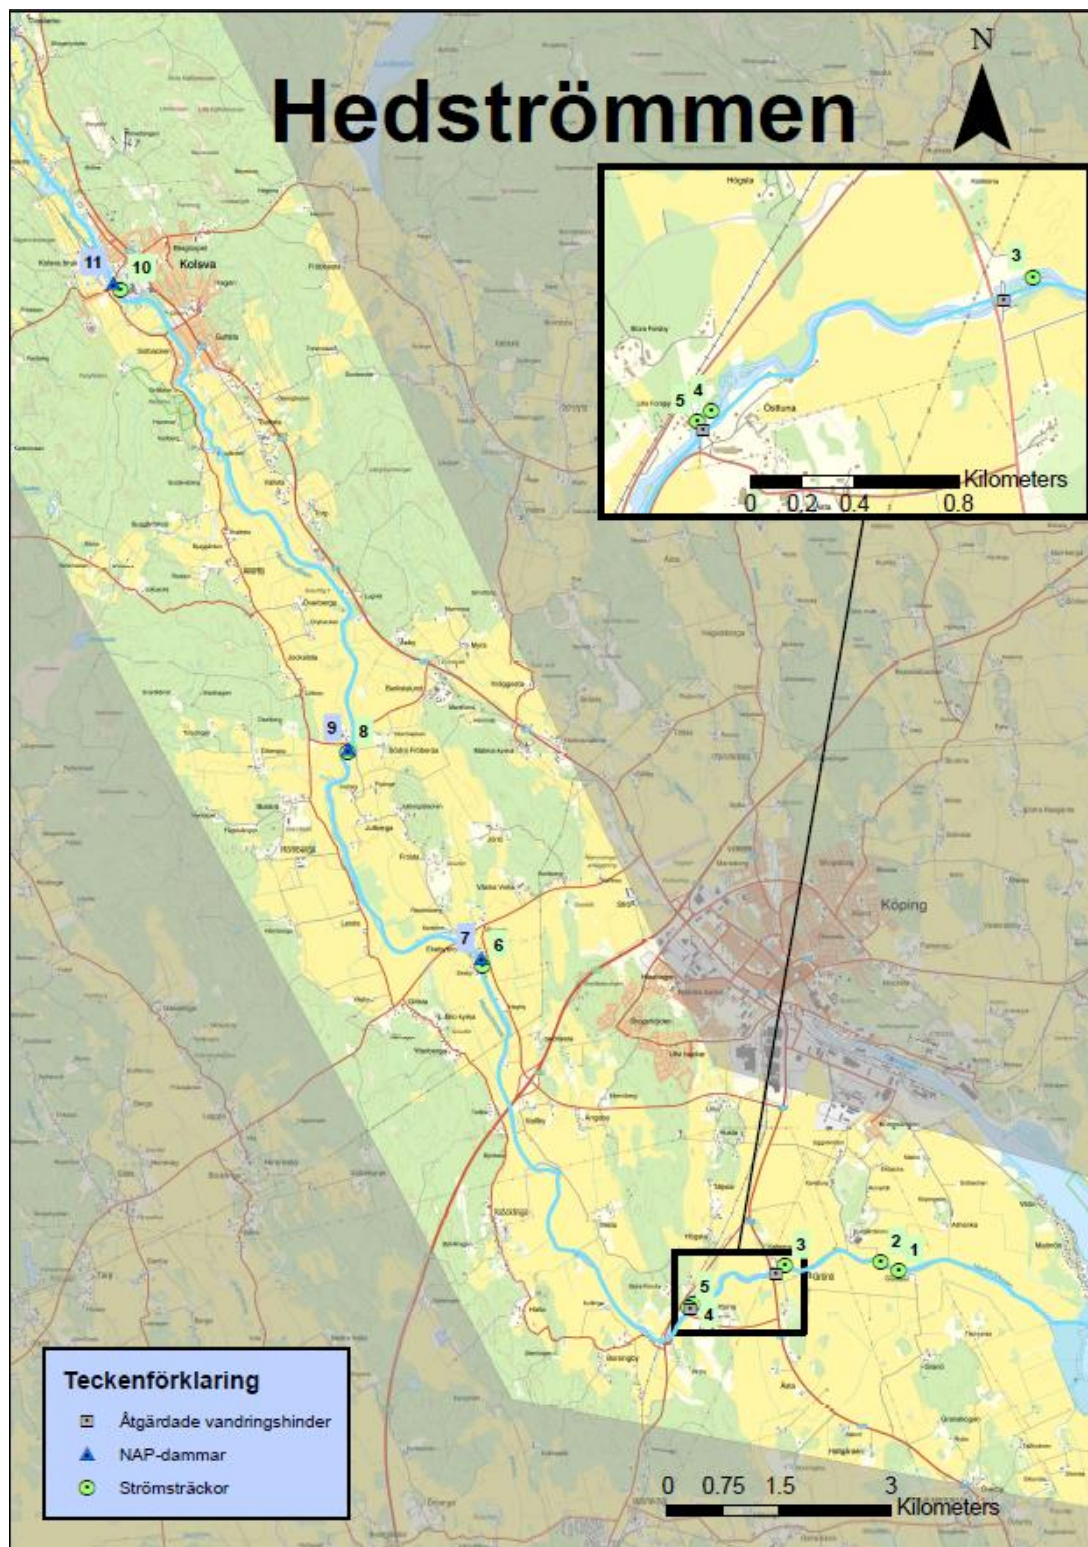
Vandringshinder	V-hinder nr (nummer i kartan)	Ny total poäng hinder	Kommentar
<i>Kallstena</i>			<i>Fiskväg</i>
<i>Östtuna</i>			<i>Fiskväg</i>
Ekebydammen	1 (7)	3,25	NAP
Lyftinge kraftverk	2 (9)	1,65	NAP
Kolsva kraftstation	3 (11)	1,11	NAP

De strömsträckor som finns i vattendraget är endast mellan kraftverksdammarna och då precis nedströms respektive regleringsdamm. De är därmed inte lika värdefulla för fisken då dessa blir så pass påverkade av flödesregleringen. Poängsättningen tar inte hänsyn till denna reglering utan endast förekomsten av potentiella strömsträckor. Omlöp och skapandet av nya strömsträckor blir då ännu viktigare.

Figur 11 Hedströmmen, den del av vattendraget som ingår i rapporten. Markerat är strömsträckor, NAP dammar och åtgärdade vandringshinder (Norconsult 2023-09-18).

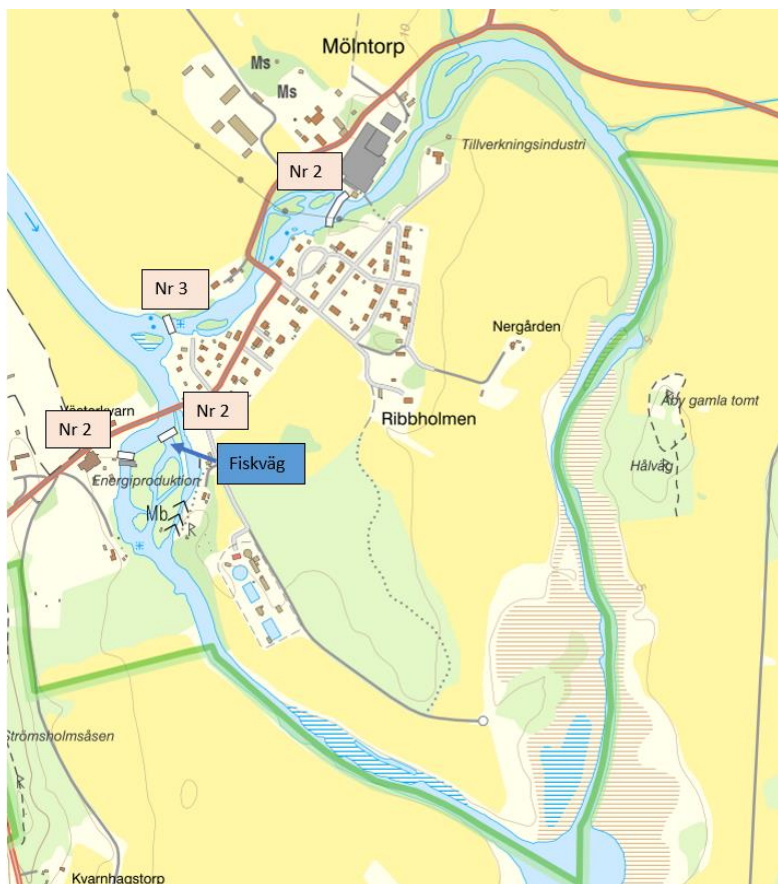
Figur 13 Kartbild visar området vid Mölntorp där det finns flera dammar. En fiskväg är anlagd vid Västerkvarns dammen.

Av de kvarvarande tre vandringshindren (*Tabell 20*) är ett partiellt, ett består av två dammar (Norrkvarn). Den ena dammen bedöms i denna rapport inte vara relevant för åtgärd då det är bättre att se över åtgärder vid Norrkvarn 2. Det är nedströms denna damm som de fina lekområdena också finns i Sörstafors naturreservat.

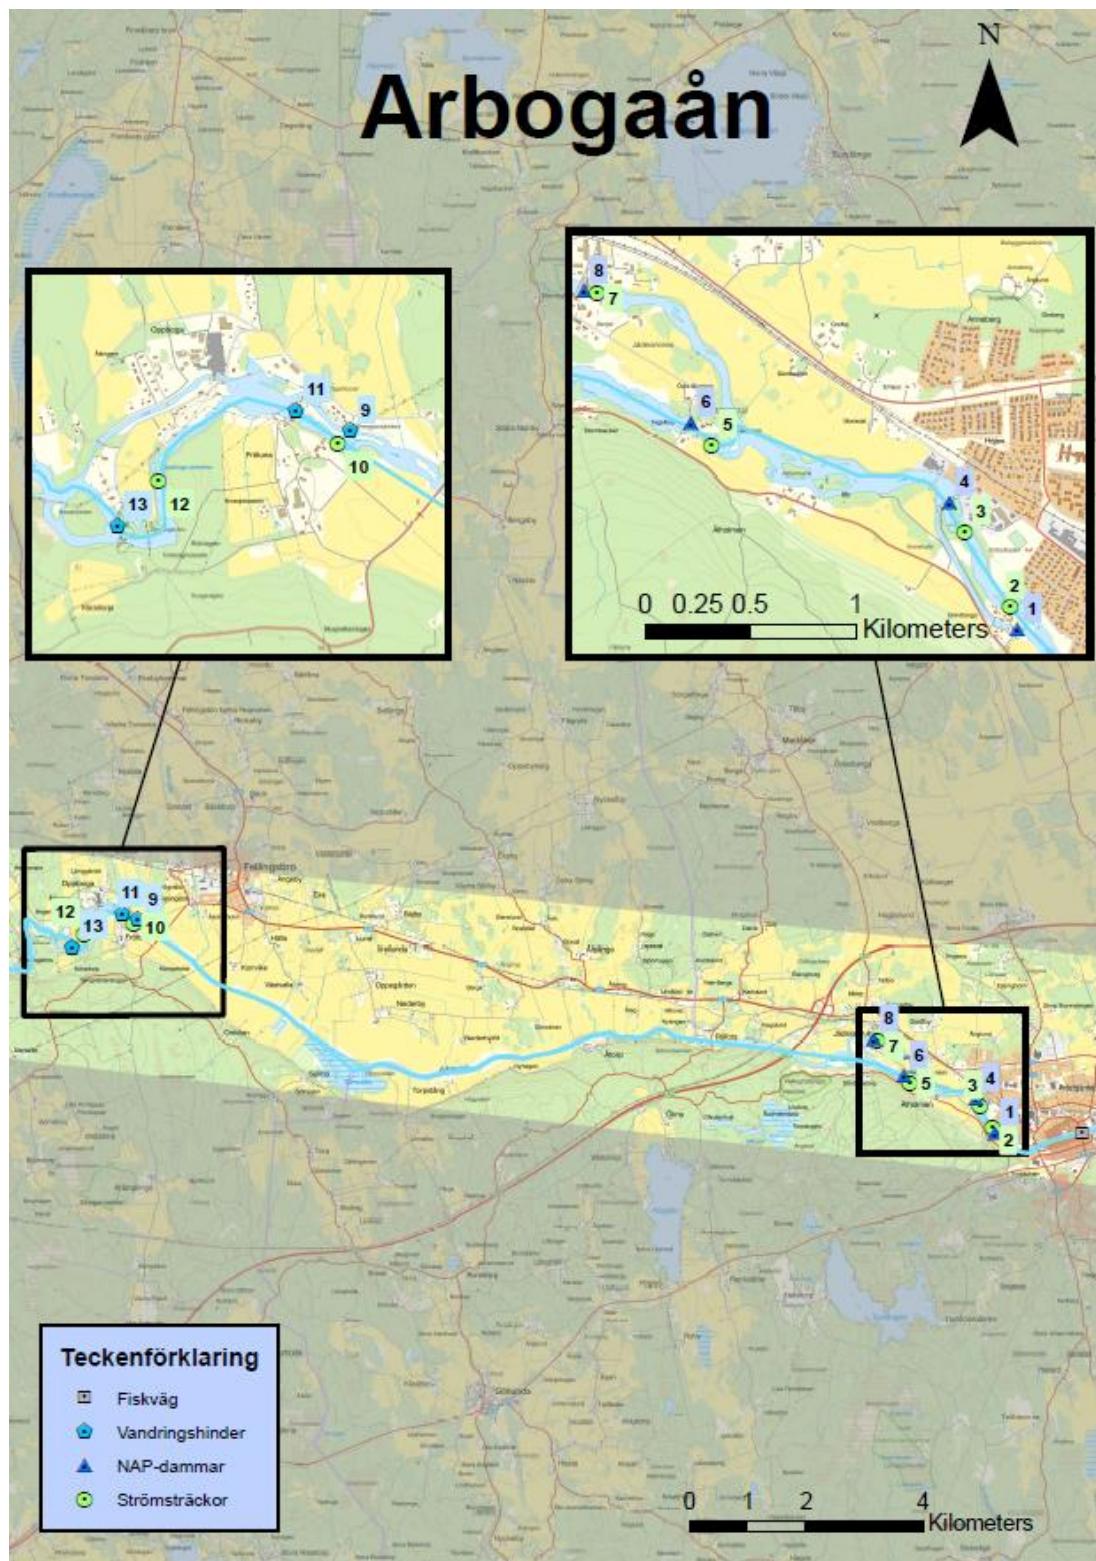
De strömsträckor som finns i vattendraget är mellan kraftverksdammarna. De är därmed inte lika värdefulla för fisken då dessa blir så pass påverkade av flödesregleringen. Under inventeringen 2008 var flera av dessa strömsträckor torrlagda och kunde då inte ens klassas som lekornråde. Poängsättningen tar inte hänsyn till denna reglering utan endast förekomsten av potentiella strömsträckor. Omlöp eller liknade för att skapa nya strömsträckor blir då ännu viktigare. Samt att ha en miljöanpassning i regleringen så att de aldrig torrläggs helt och att man försöker ha en så naturlig fluktuation som möjligt. De plötsliga höga vattenflödena är inte lätt att hantera för den fisk som befinner sig nedströms en regleringsdamm.

Figur 16. Den del av Arbogaån som ingår i rapporten. Markerat är strömsträckor, NAP dammar, vandringshinder och åtgärdat vandringshinder.

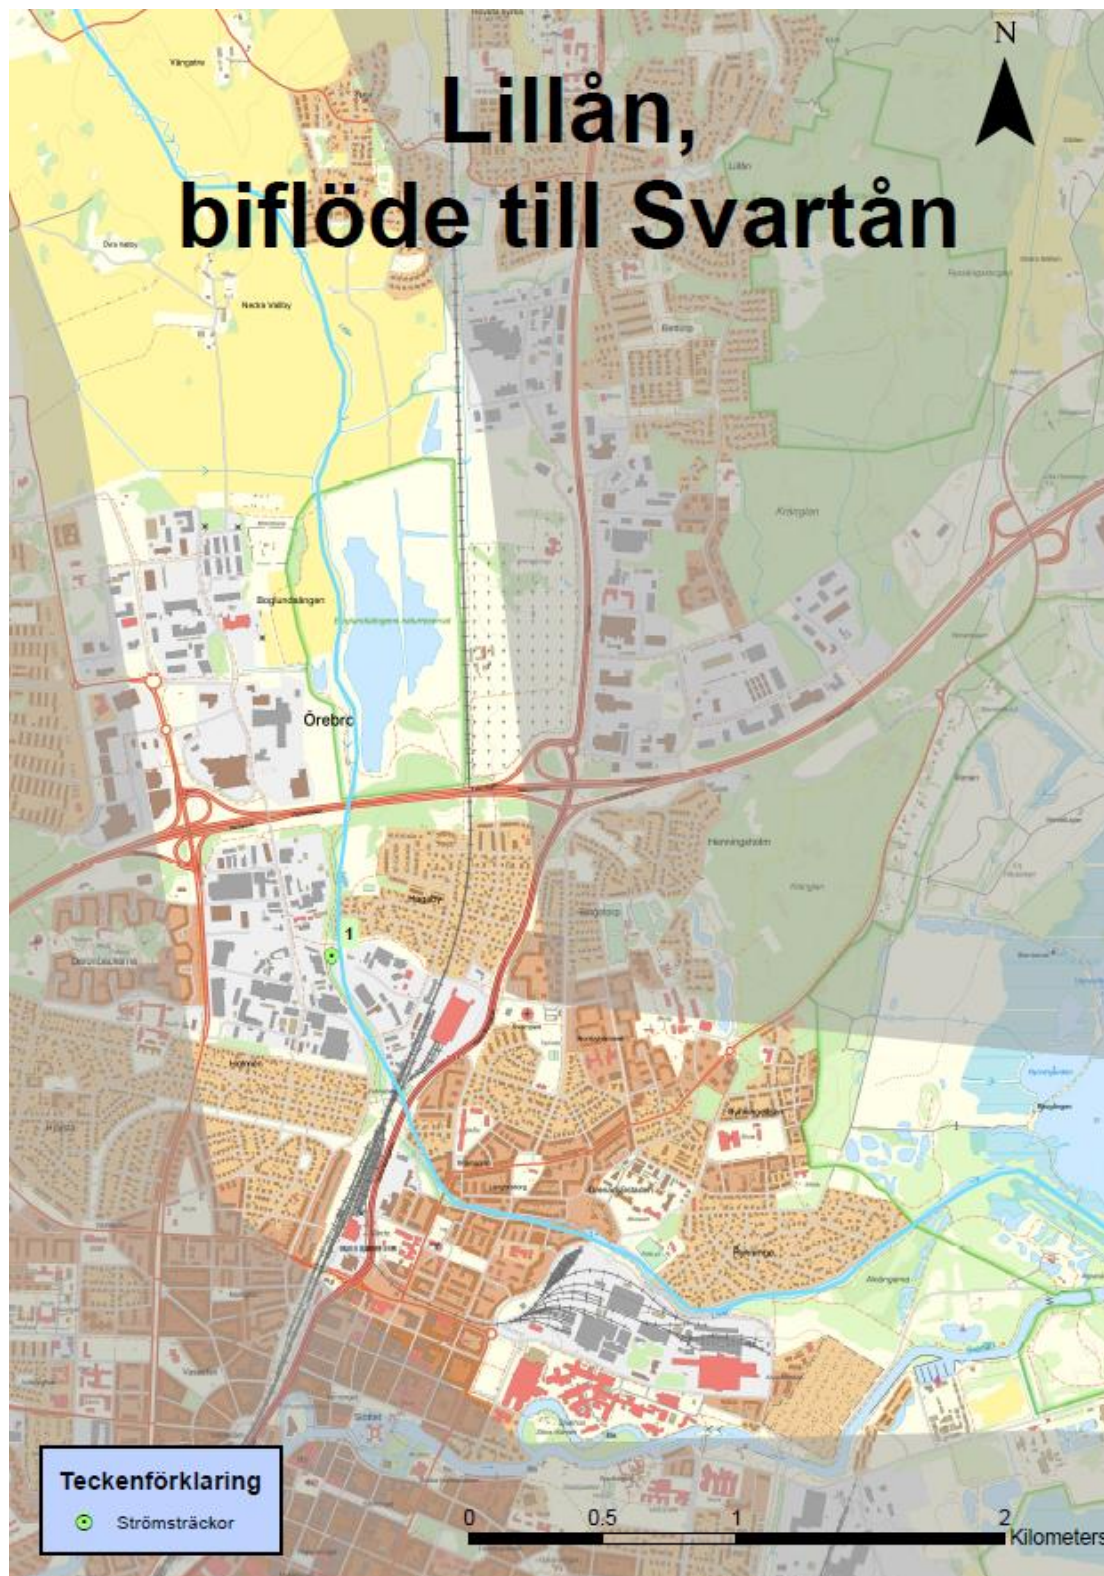
Vandringshinder	V-hinder nr (nummer i kartan)	Ny totalpoäng	Kommentarer
Stenvad	1 (2)	3,6	Samma poäng som i tidigare rapport

Figur 17 Den del av Lillån-biflöde till Arbogaån som ingår i rapporten. Markerat är en strömsträcka och ett vandringshinder.

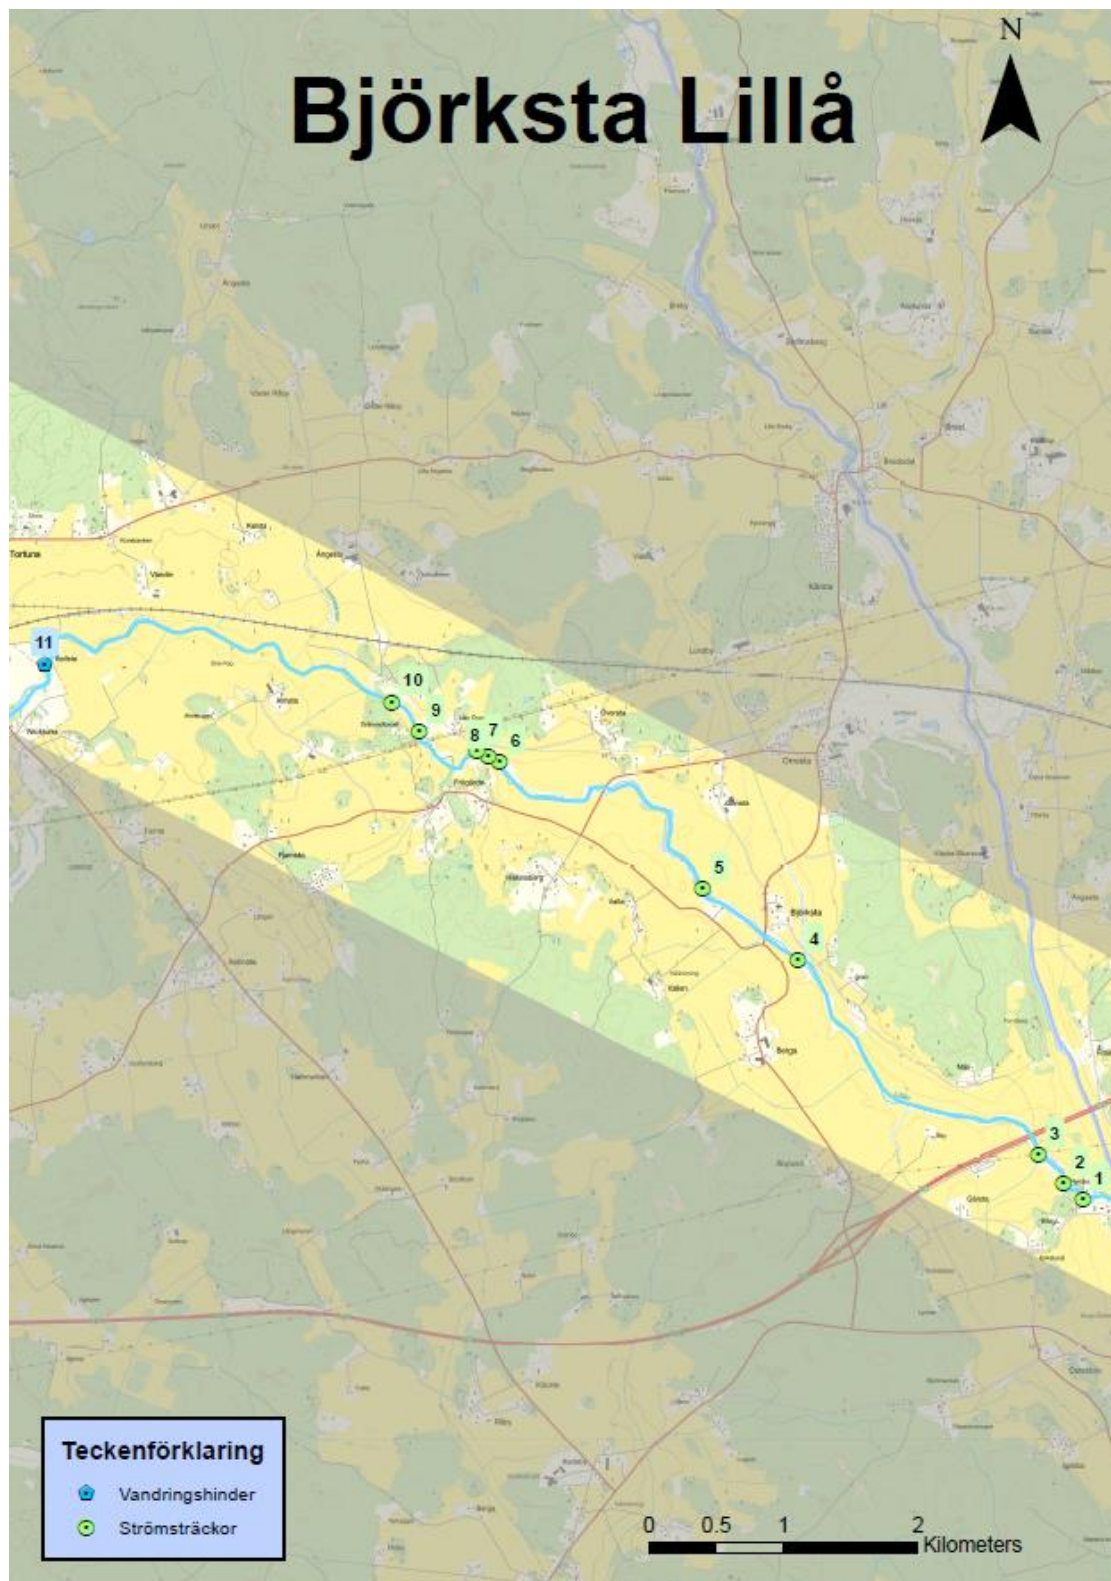
Vandringshinder	V-hinder nr (nummer i kartan)	Ny totalpoäng	Kommentarer
Bollsta golfbana	1 (11)	2,8	Ingen ny totalpoäng. Skulle strömbiotoperna uppströms klassas ökar totalpoängen samma gäller om Nykvarn, dammen i Sagån åtgärdas.

Karteringen som Sportfiskarna genomförde visar på att det även finns vandringshinder högre upp i systemet än de som tas upp i denna rapport. Ett definitivt vandringshinder finns vid Åbylund.

Figur 24 Den del av Björksta Lillå som ingår i rapporten. Markerat är strömsträckor och vandringshinder (Norconsult 23-09-20)

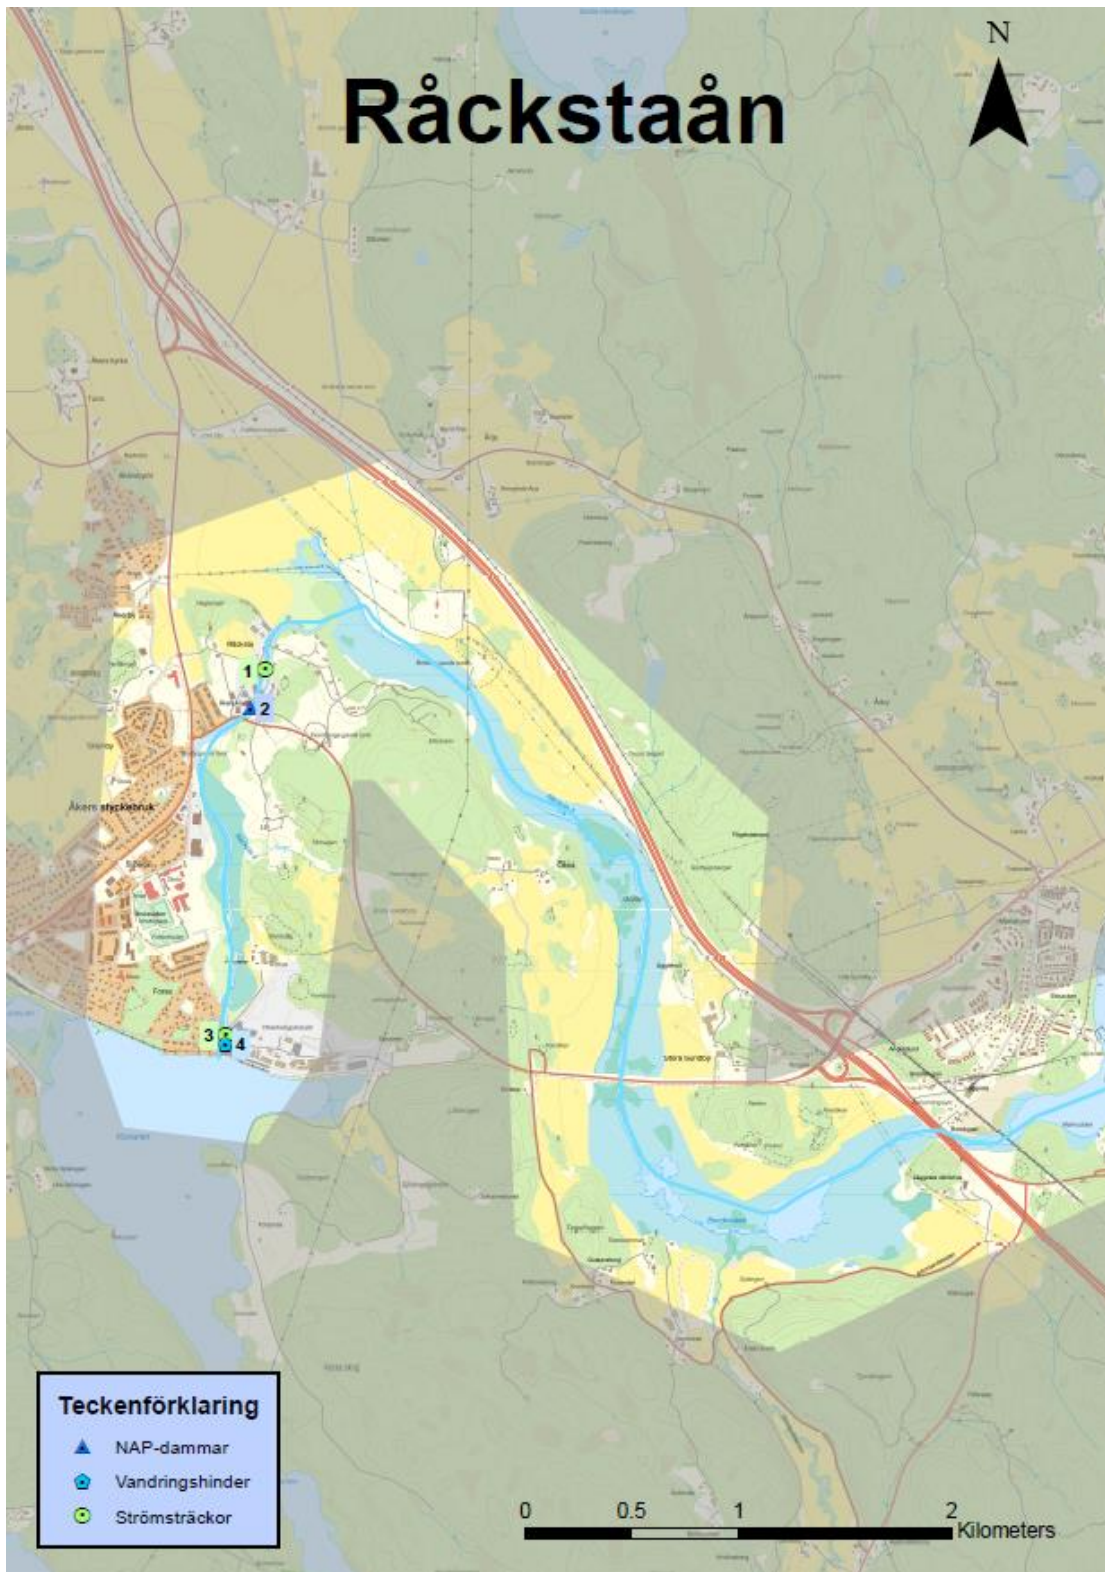
Vandringshinder	V-hinder nr (nummer i kartan)	Ny totalpoäng	Kommentarer
Åkers styckebruk	1 (2)	2,5	NAP 2036–2037
Dämnet vid Vissnaren	2 (4)	2,8

Figur 26 Råckstaån med markerade strömsträckor och vandringshinder (Norconsult 23-09-20)

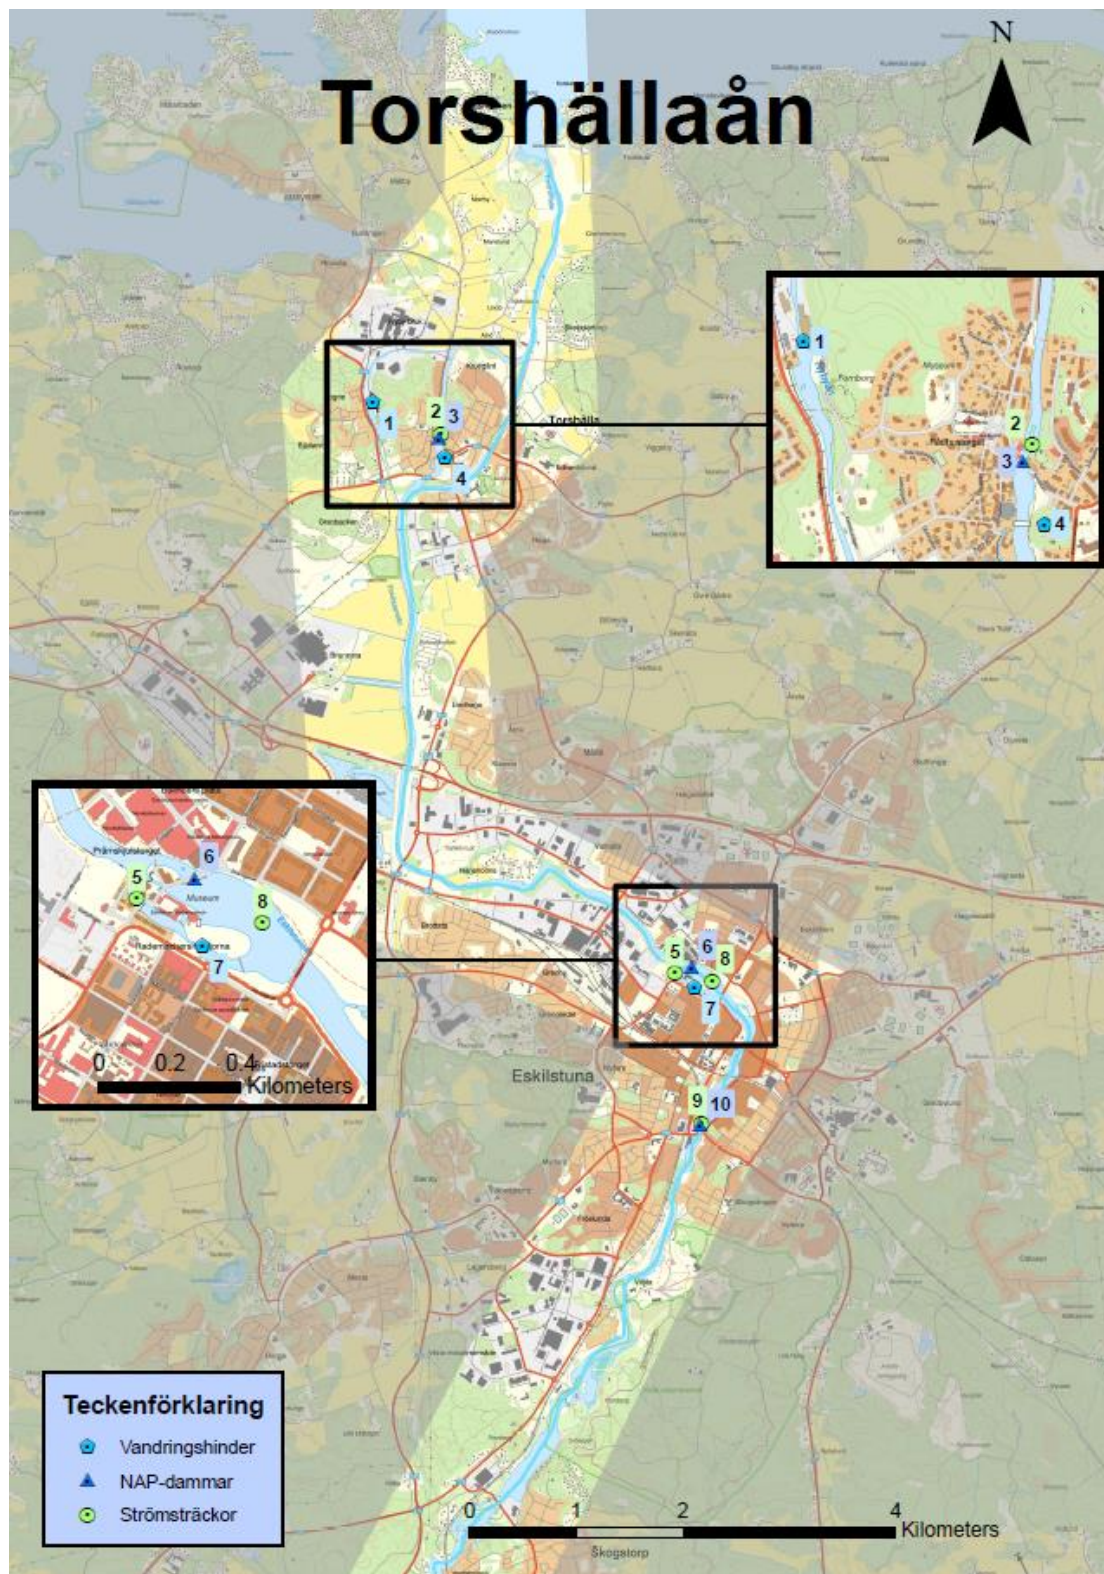
Faktoridammarna	3 (6)	3,25	NAP 2036–2037
Faktoridammarna 2	3 (7)	3,85	NAP 2036–2037
Tunaforskraftstation	4 (10)	1,9	NAP 2036–2037

Figur 32 Torshällaån. Strömsträckor, vandringshinder och NAP dammar är markerade. (Norconsult 23-09-20)

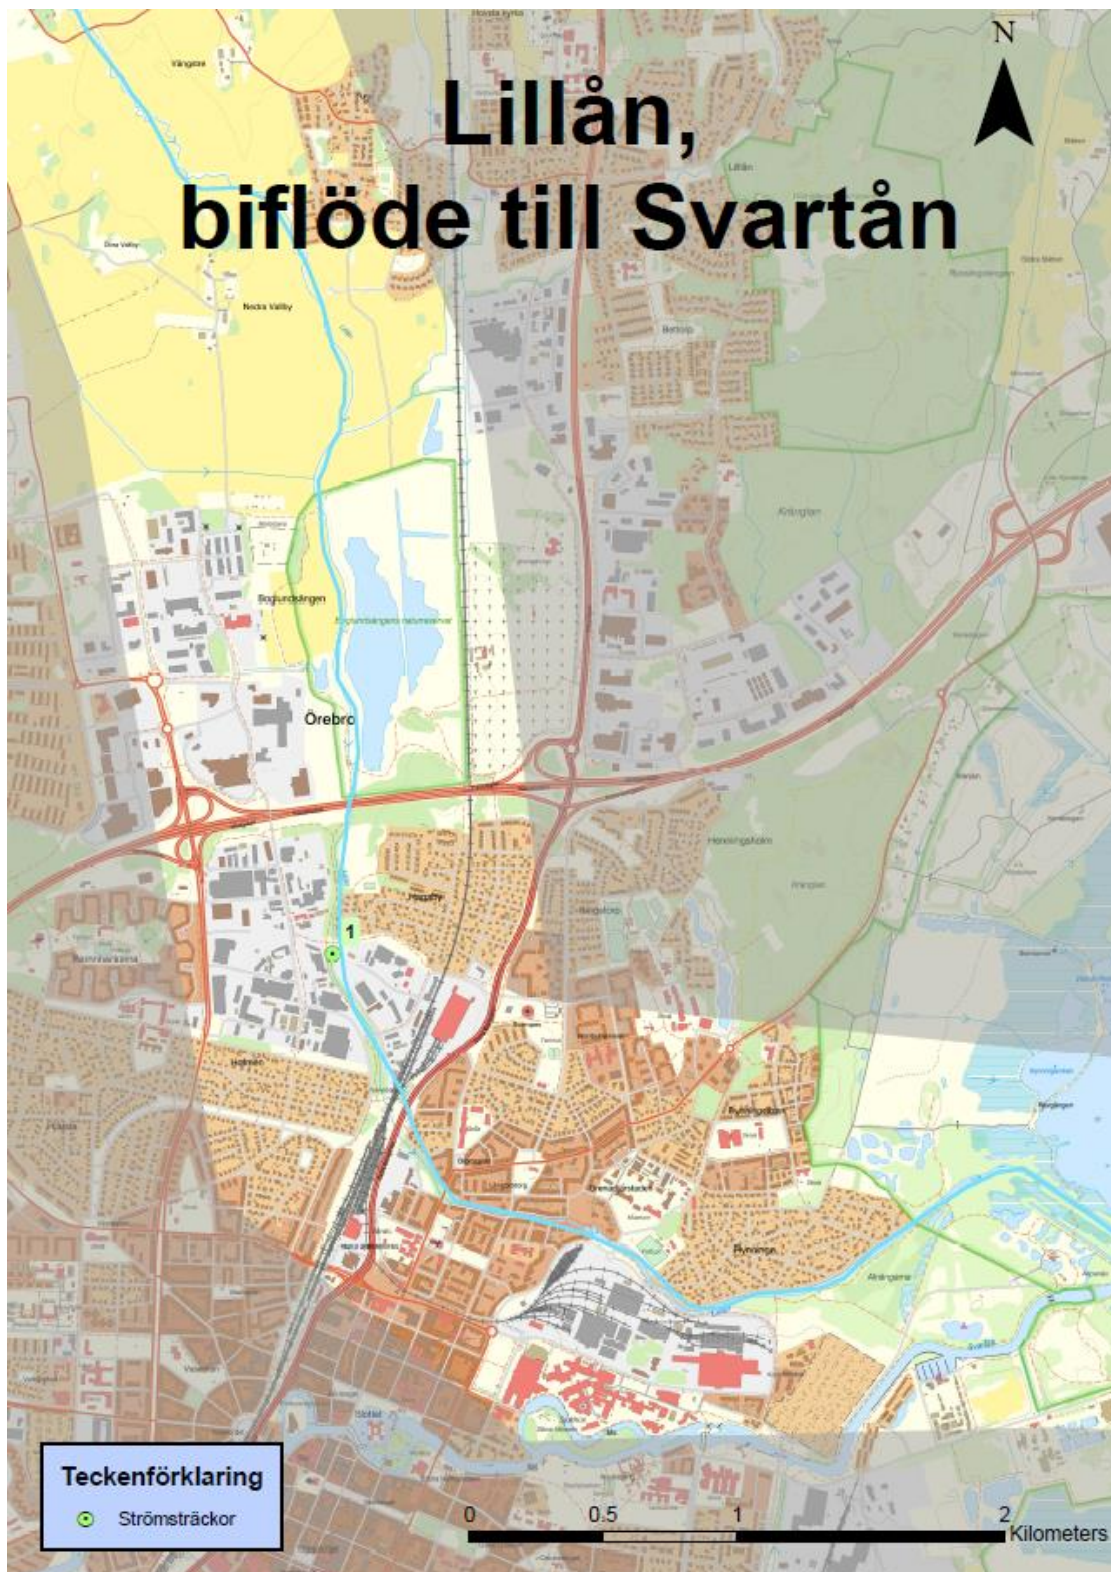
I detta biflöde finns inga vandringshinder men en strömsträcka är identifierad. Det har inte framkommit någon information om att det har gjorts några insatser här.

Sträcka	Lokal namn	Yta (m <sup>2</sup> )	Klass (1–3)	Kommentarer
1	Under järnvägen vid Hagaby	15	1	Mynnar ut i Svartån nedströms första partiella vandringshindret.

Figur 35 Lillån biflöde till Svartån. Strömsträckan är markerad (Norconsult 23-09-21)

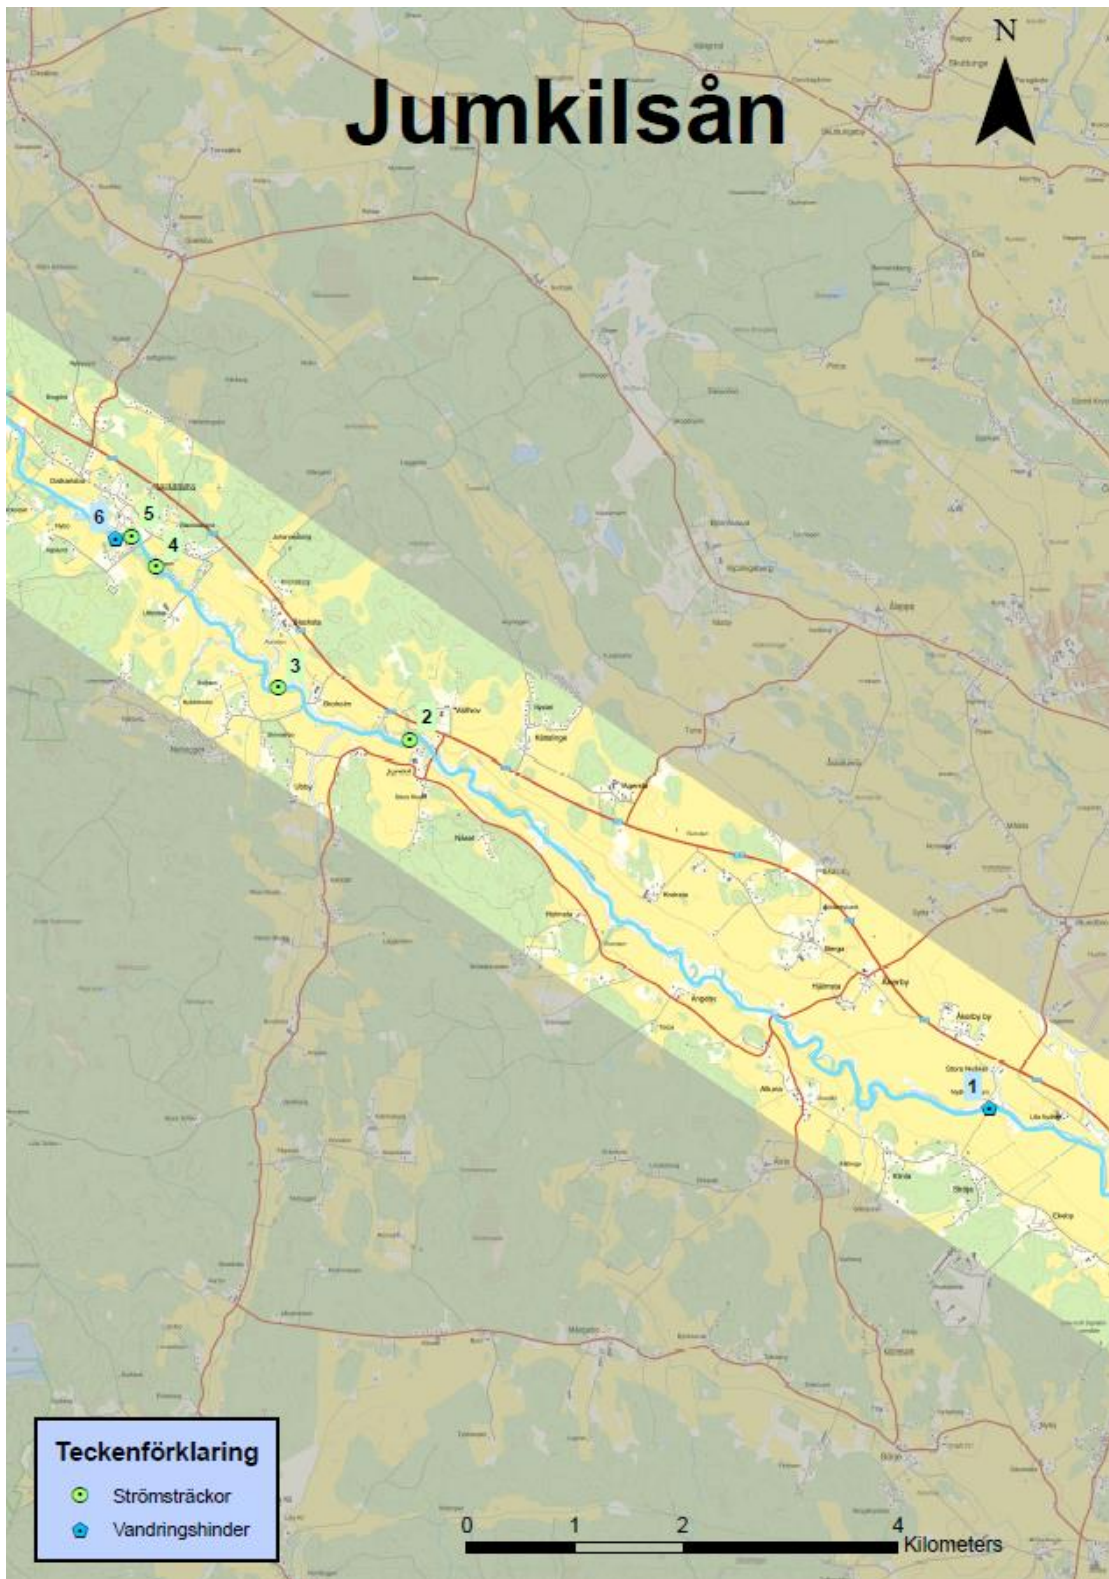
Vandringshinder	V-hinder nr (nummer i kartan)	Ny totalpoäng	Kommentarer
Nyåker	1 (1)	4,6	Utdömd
Ullbolsta sågdamm	2 (6)	2

Figur 40 Jumkilsån. Markerat är strömsträckor och vandringshinder (Norconsult 23-09-20)

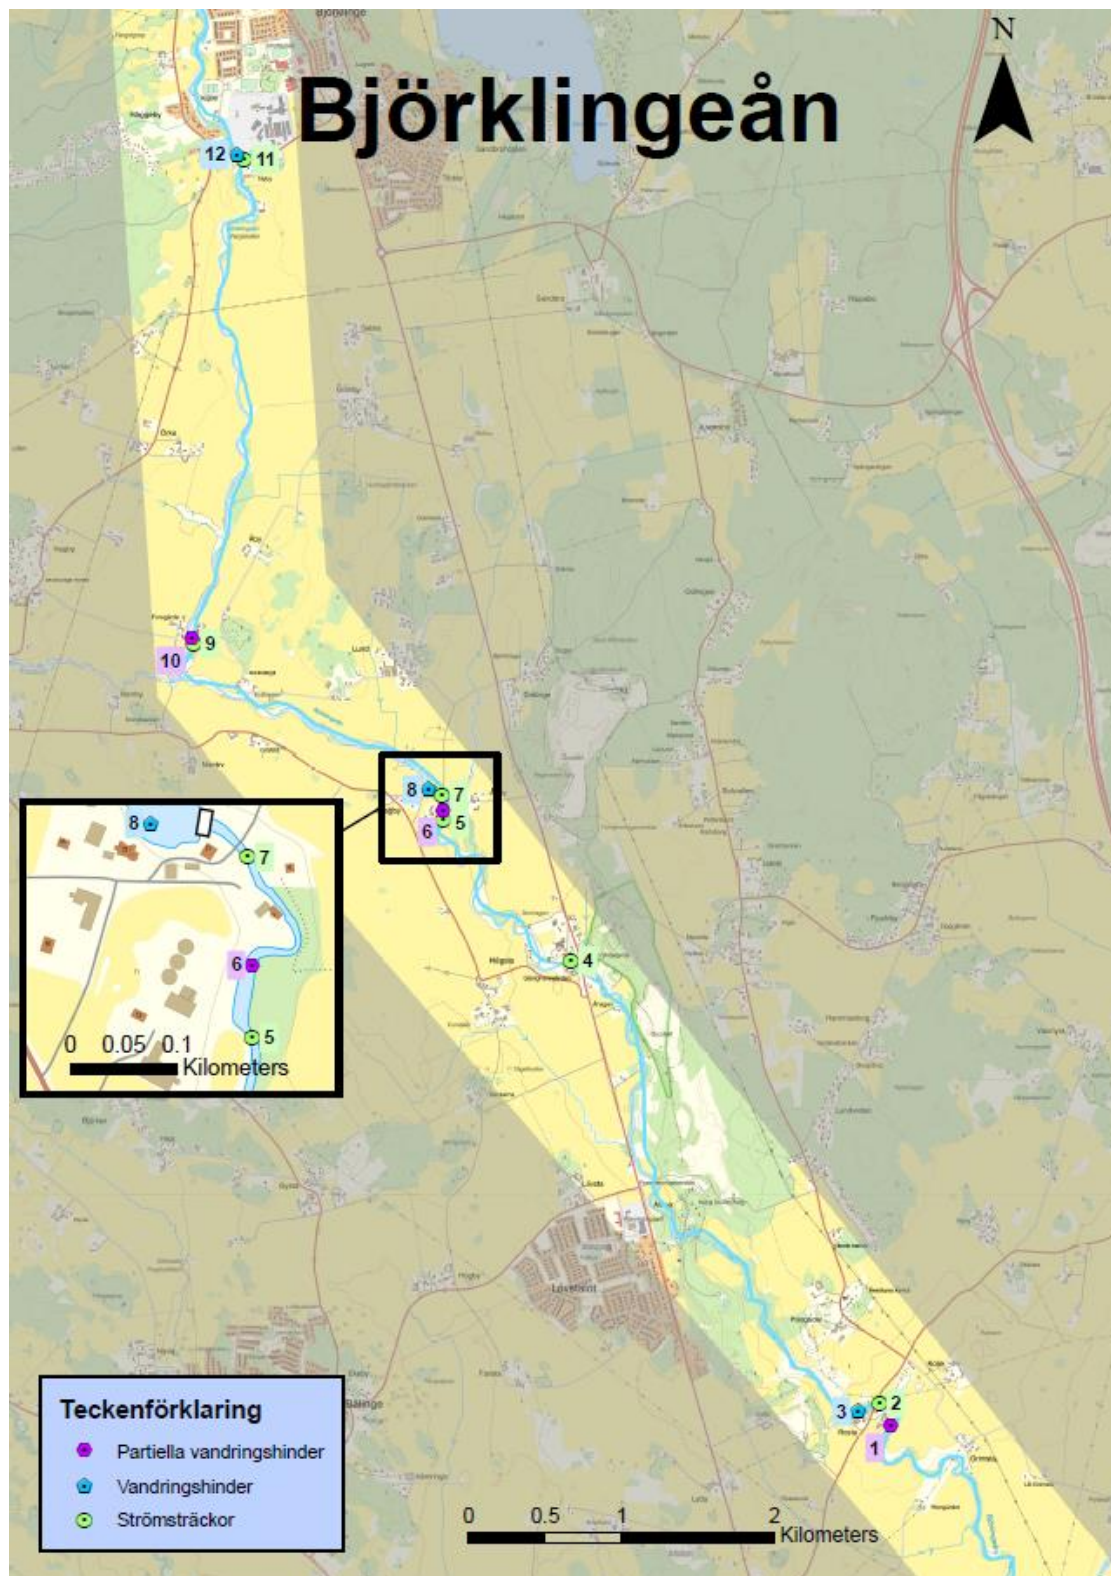
Vandringshinder nr 1 är benämnd som SMHI pegel i förra rapporten. I förstudien blir det dock tydligt att det är Uppsala kommun som äger mätstationen och benämnd i fortsättningen som Rosta mätdamm. Hindret är partiellt vid lågvatten. Åtgärdsförslaget är att ersätta v-utskovet med en stenklädd ränna genom mätdammen. Se *Figur 41* som visar en illustration för hur det är tänkt att kunna genomföras.

Rosta mätdamm får en ny totalpoäng 4,45 av 5 möjliga. Det som höjer poängen från tidigare 3,75 är att det numera inte finns några hinder nedströms. Rosta kvarns nya totalpoäng blir 2,6 av 5 möjliga jämfört med 1,4 i den tidigare poängsättningen utifrån att det numera endast finns ett partiellt hinder nedströms. De få strömsträckorna uppströms samt den höga fallhöjd och kulturmiljöområdet gör att poängen ändå

Vandringshinder	V-hinder nr (nummer i kartan)	Ny totalpoäng	Kommentarer
<i>Rosta mätdamm</i>	1 (1)	4,45	<i>Partiellt. Tidigare 3,75 poäng</i>
Rostakvarn	2 (3)	2,6	Tidigare 1,4 i totalpoängen
<i>Nedströms Dragby</i>	3 (6)	3,05	<i>Partiellt</i>
Dragbydammen	4 (8)	2,45	Tidigare 2,4 i totalpoängen
<i>Forsgärdet</i>	5 (10)	2,8	<i>Partiellt</i>
Nyby sågdamm	6 (12)	2,2

Figur 44. Björklingeån. Strömsträckor och vandringshinder är markerade (Norconsult 23-09-20)

- Förstudie är framtagen för vandringshinder nr 1, Rosta mätdamm (tidigare benämnd SMHI pegel) och vandringshinder nr 2, Rostakvarn (Tyréns, 2020).
- Förstudie finns framtagen för vandringshinder nr 4, Dragbydammen-Dragbykvarn (Tyréns, 2021).

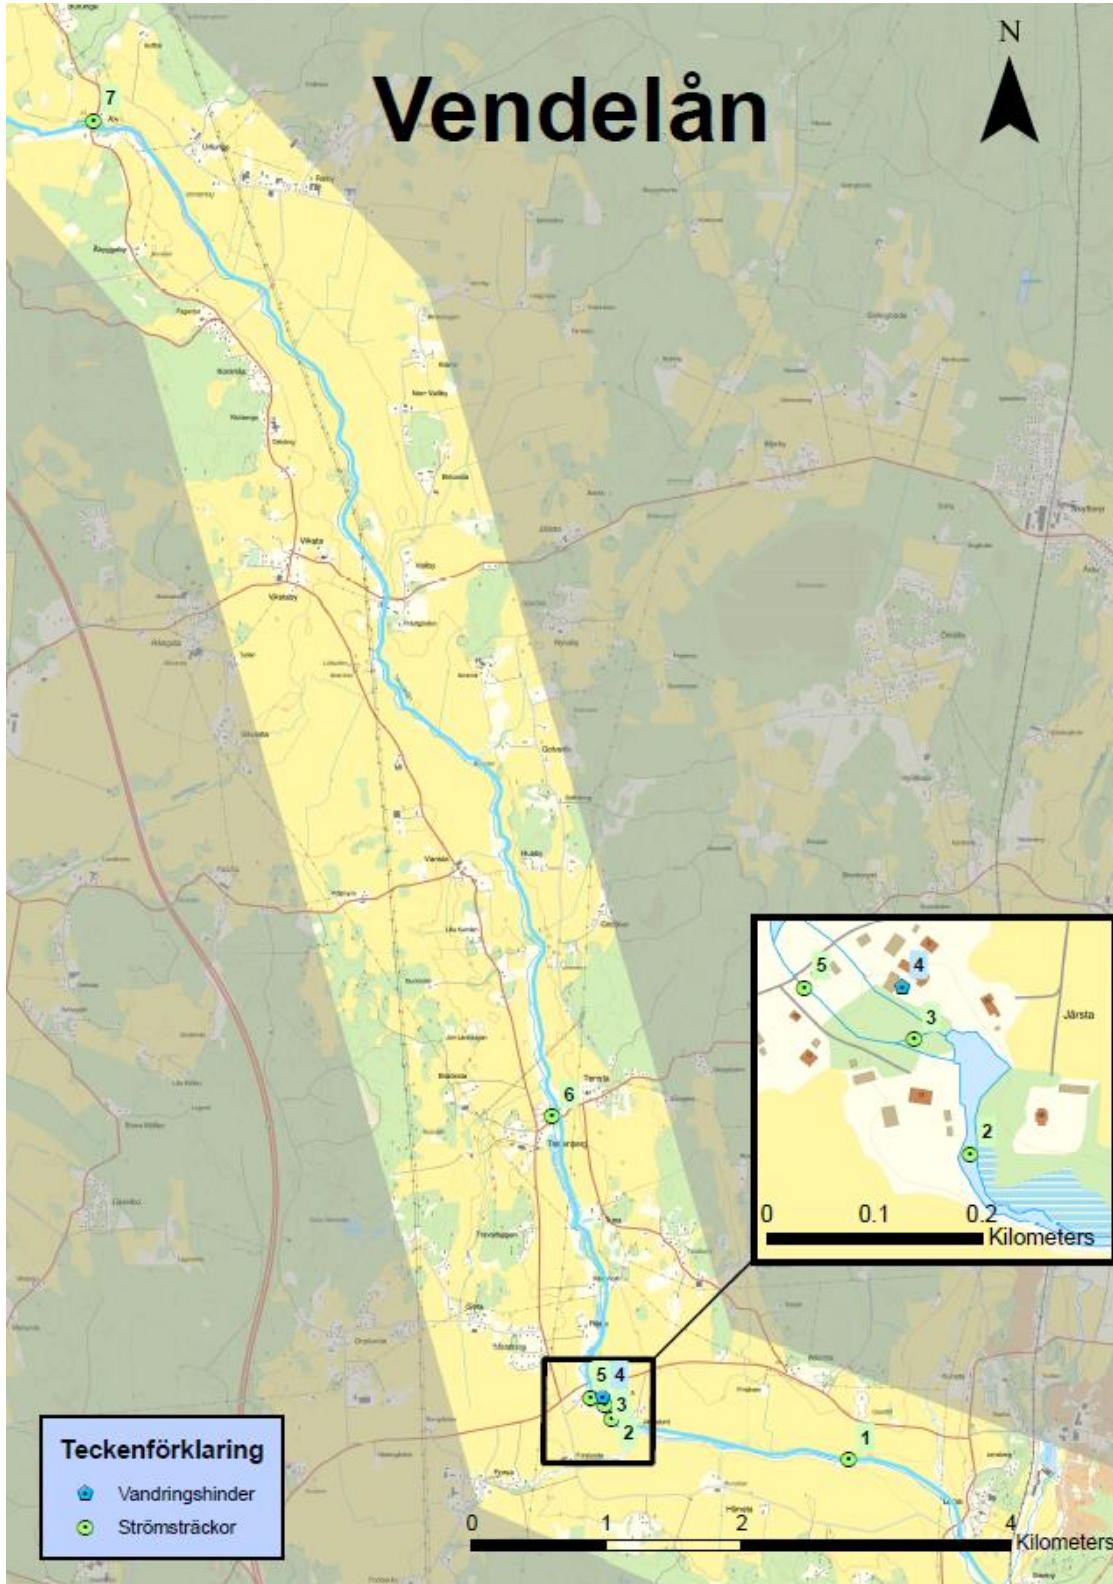
Vandringshinder	V-hinder nr (nummer i kartan)	Ny totalpoäng	Kommentarer
Järstadamarna	1 (4)	4,35	Tidigare totalpoäng var 3,85

Figur 45. Vendelån. Strömsträckor och vandringshinder är markerade (Norconsult 23-09-20)

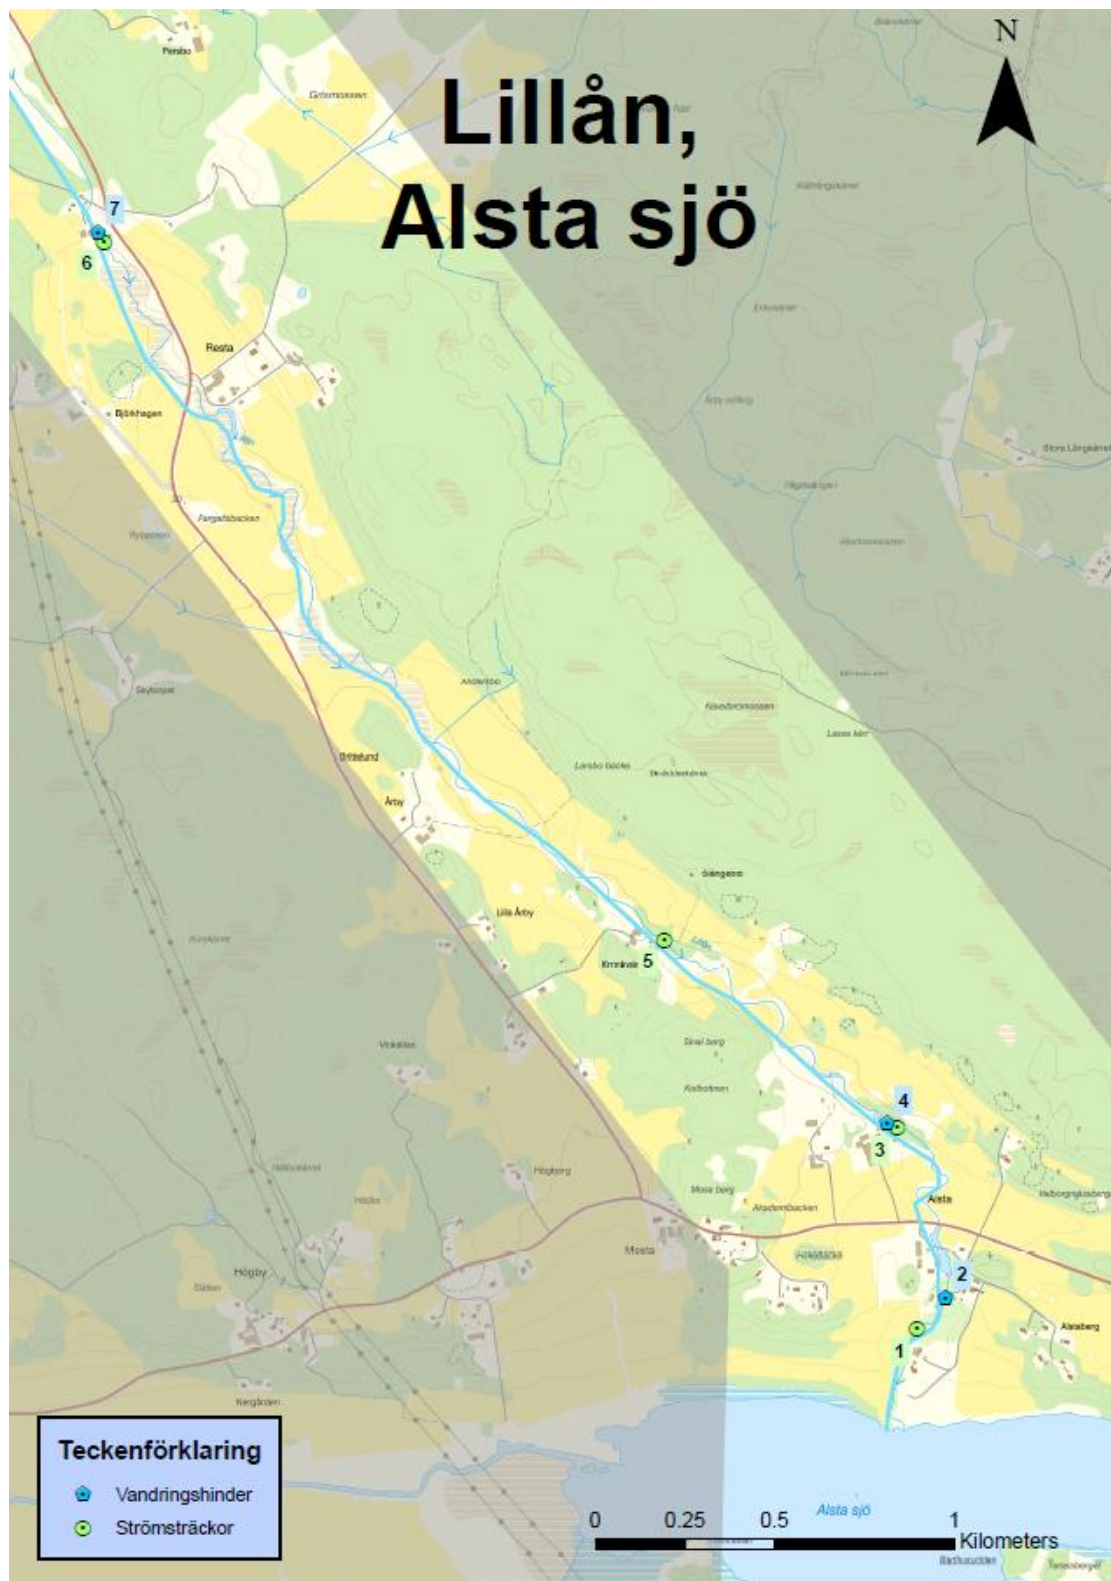
Vandringshinder	V-hinder nr (nummer i kartan)	Ny totalpoäng	Kommentarer
Alsta kvarn	1 (2)	3,05	
Växthusdammen	2 (4)	2,7	
Resta kvarn	3 (7)	2,35	Karteringen är genomförd upp till denna damm.

Figur 53. Lillån- rinner mot Alstasjön. Strömsträckor och vandringshinder är markerade (Norconsult 23-09-20)
