## ► Fria vandringsvägar i Mälars- och Hjälmarmynnande vattendrag 2023

En uppdatering av rapporten från 2009

Uppdragsnr.: 108 65 65 Revision: 3 Datum: 2024-02-23

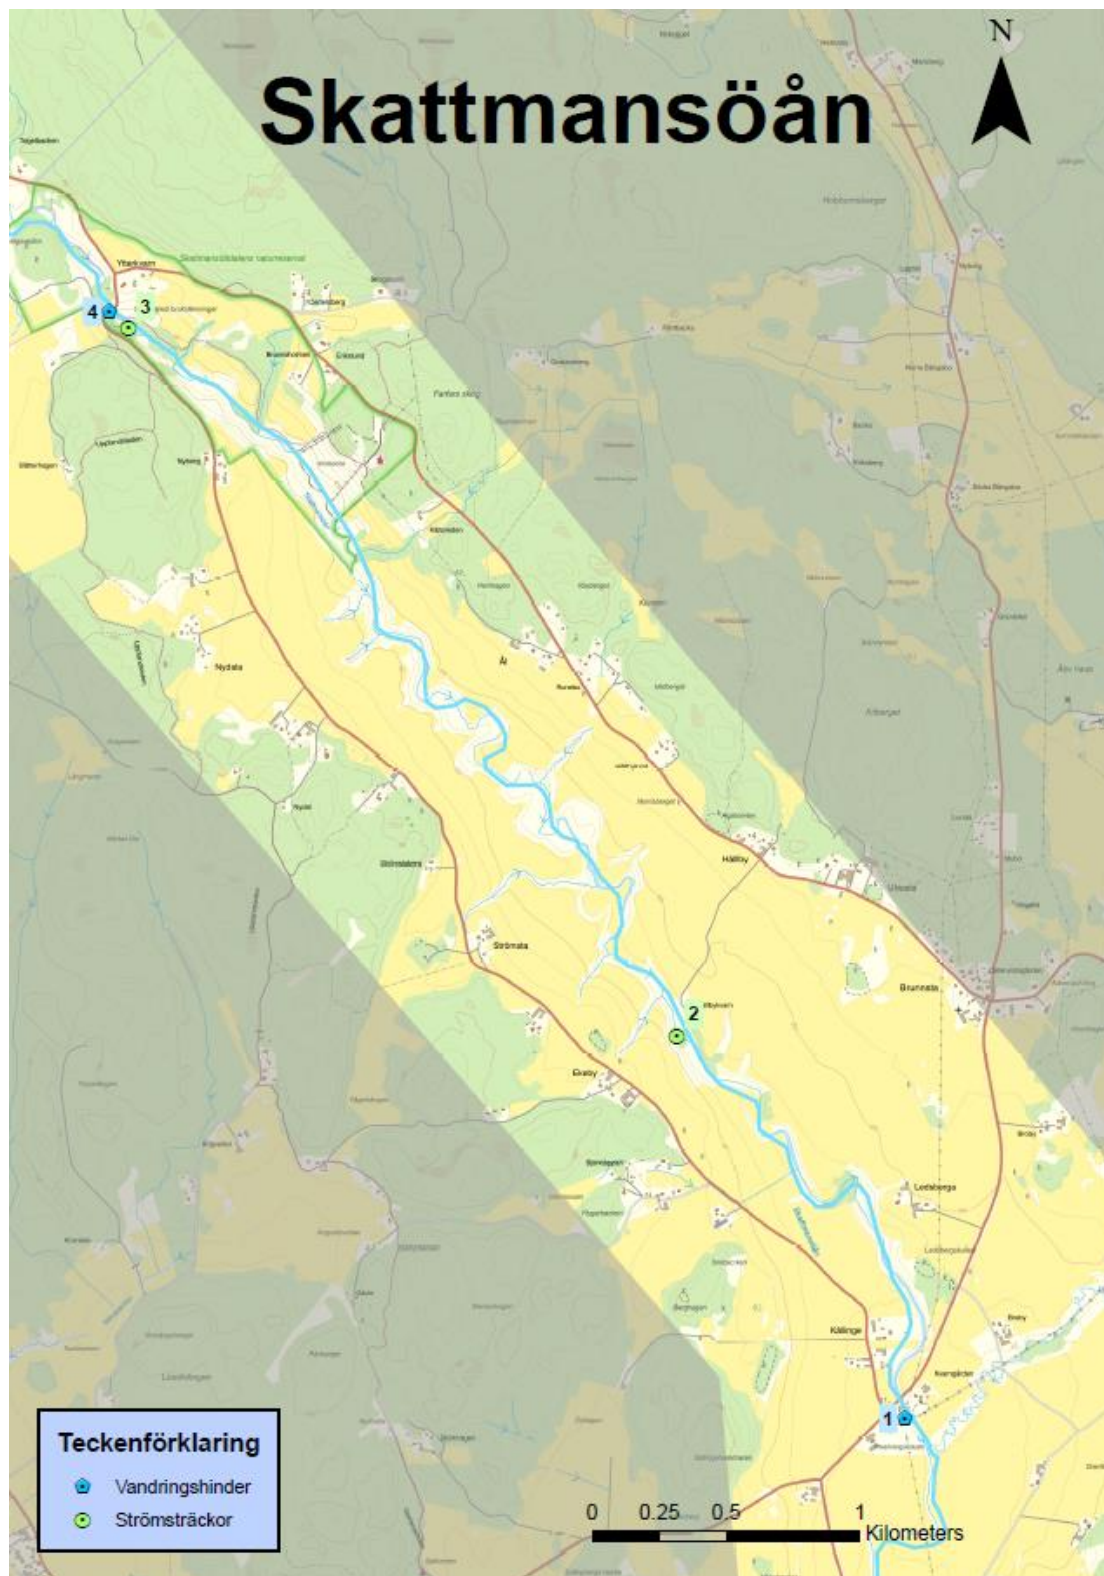
Figur 54. Skattmansöån. Strömsträckor och vandringshinder är markerade (Norconsult 23-09-20)

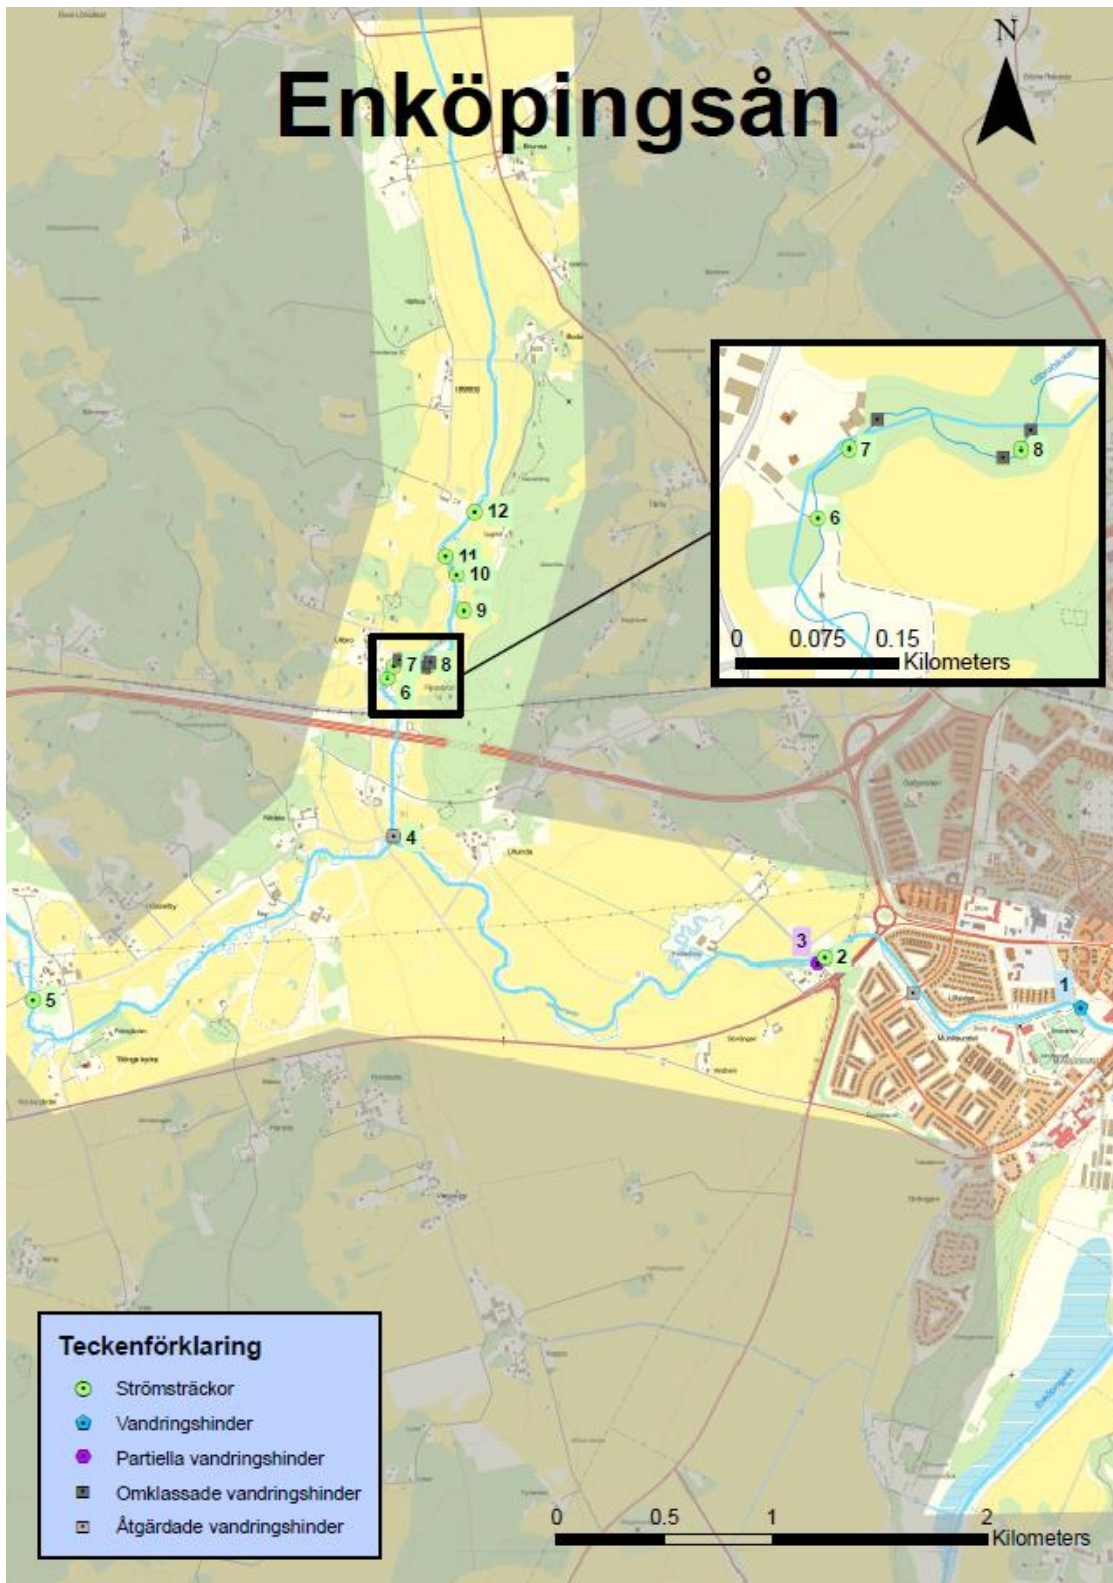
Tabell 79. Vandringshinder i Enköpingsån. Gråmarkerade är åtgärdade eller avskrivna. Blå text är partiellt.

Figur 55. Enköpingsån. Strömsträckor, vandringshinder och omklassade vandringshinder är markerade (Norconsult 23-09-20)
