Förebyggande av rotinträngningar i VA-ledningar

– utveckling av beslutsstöd

Rapportens titel:	Förebyggande av rotinträngningar i VA-ledningar – utveckling av beslutsstöd
Title of the report:	Prevention of root intrusion in sewage pipes – development of decision support
Rapportnummer:	2010-04
Författare:	Johan Östberg, Örjan Stål, SLU Alnarp; Max Martinsson, Serenity HB; Ann-Mari Fransson, SLU Alnarp
Projektnummer:	26-105
Projektets namn:	Förebyggande av rotinväxning i VA-ledningar – utveckling av beslutsstöd
Projektets finansiering:	Svenskt Vatten Utveckling, Partnerskap Alnarp, Stiftelsen J. Gust. Richert stiftelse (SWEKO), Puls AB, Tekis AB, Inpipe, Per Aarslev, NCC-Ledningsrenovering, Malmö stad, Katrineholm, Skövde och Växjö
Rapportens omfattning	
Sidantal:	50
Format:	A4
Sökord:	Avloppsledningar, dagvattenledningar, trädrötter, rotinträngningar
Keywords:	Sewer pipes, stormwater pipes, tree roots, root intrusion
Sammandrag:	Målsättningen med denna undersökning har varit att kartlägga de faktorer som kan tänkas påverka hur rotinträngningar uppstår i moderna avloppsledningar. Dessa fakta har sedan legat till grund för analyser och bedömningar.

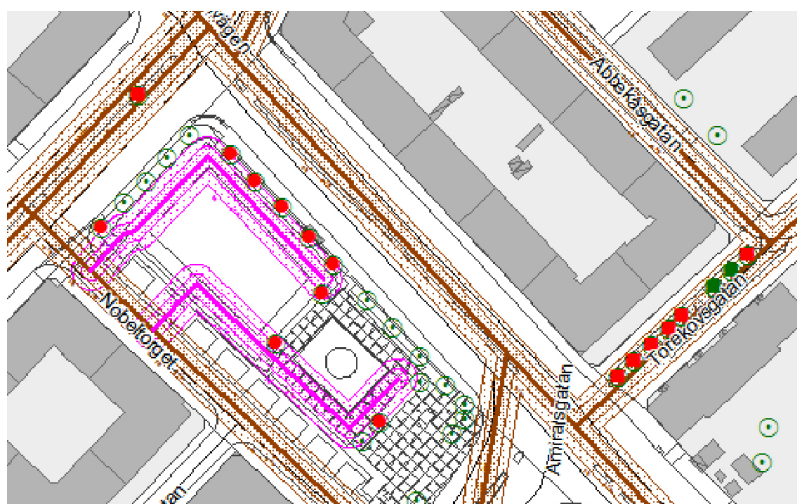
Figur 2-1

Exempel från ett kvarter i Malmö där ledningar och träd finns markerade i en MapInfo-karta för att illustrera den konfliktsituation som finns i många städer. Ledningarna är brunmarkerade och träden med röda eller gröna ringar. De rödmarkerade träden är inom tio meter från ledningen och därmed potentiella rotinträngningsträd.

I dagens städer är det mycket svårt att hitta platser där träd kan växa utan att riskera att hamna i en konfliktsituation med VA-ledningar. För att illustrera denna problematik visas figur 2-1 från Malmö stads databas. Varje röd prick är ett träd som står inom tio meter från en ledning, och de gröna prickarna är träd som står utanför denna gräns.

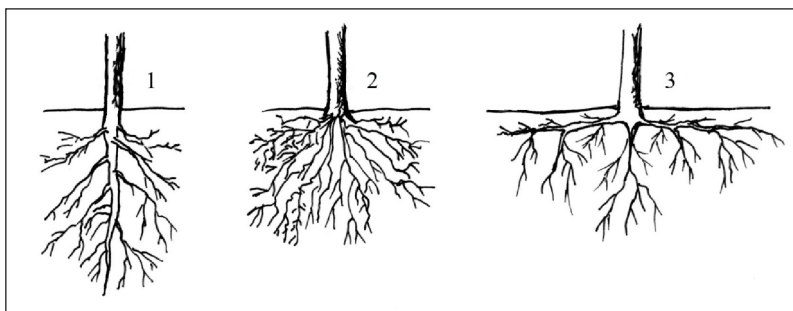
Figur 2-2 Skiss på de olika rotsystemen: Pålrot (1). Hjärtrot (2). Sänkröt (3) (Illustration Hanna Fors).

Stål (1992) skriver att en vanligt förekommande uppfattning är att det finns tre olika typer av rotsystem: Pål-, hjärt- och sänkrötter (figur 2-2). Ett pålrotsystem består av en rot som växer lodrätt ner från stammen och mindre rötter som utgår från denna. Hjärtrotsystem har en kompakt rotmassa som varken går djupt eller sprids horisontellt. Sänkrötsystemet består av ett fåtal horisontella rötter som sedan har lodräta sänken.

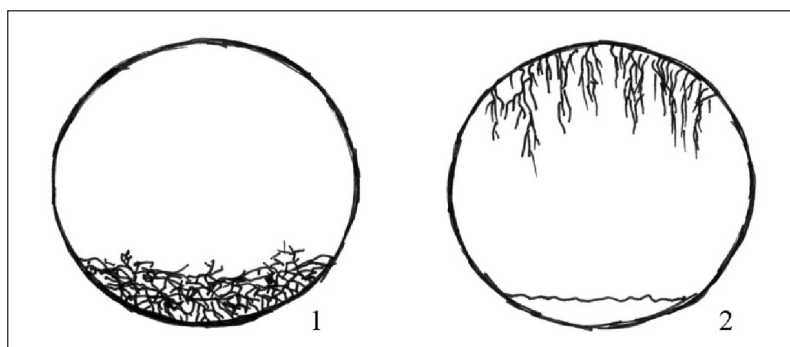
Figur 2-3 Illustration av rötter i dag- och spillvattenledningar. Dagvattenledning (1). Spillvattenledning (2) (Illustration Hanna Fors).

Dagvattenledningar har ett ojämnt vattenflöde och kan vara torra under perioder med lite nederbörd. Trädrötter tränger oftast in i botten av dagvattenledningar där fuktförhållandena troligen är bäst för rötterna (figur 2-3, Orvesten et al. 2003).

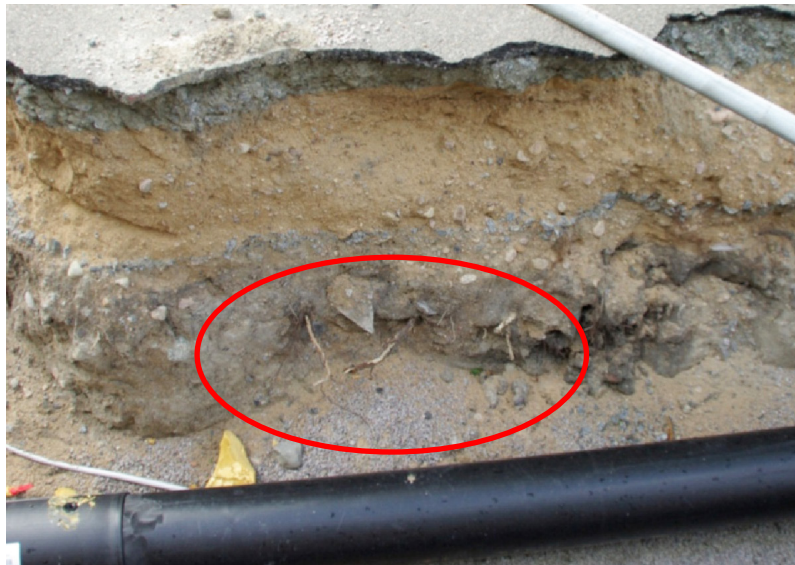
Figur 2-4 Bild på trädrötter som växer i en ledningsgrav (foto av Örjan Stål).

Stål (1992) skriver om rörgravens betydelse för uppkomsten av rotinträngningar, detta har även beskrivits som en viktig parameter av Streckenbach & Stützel (2009) och Bosseler, Stützel & Bennerscheidt (2008). Återfyllnaden av rörgravarna innebär ofta att micro- och macroporer bildas där rötterna kan växa. Därför utvecklas trädrötterna i rörgraven och stöter sedan på VA-ledningarna (se figur 2-4). Väl inne i VA-ledningarna kan rötterna utvecklas och orsaka stopp eller driftstörningar i systemen med yt- och källaröversvämningar som följd. Konflikten mellan ledningens funktion och trädets rötter är därmed ett faktum (Orvesten et al. 2003).

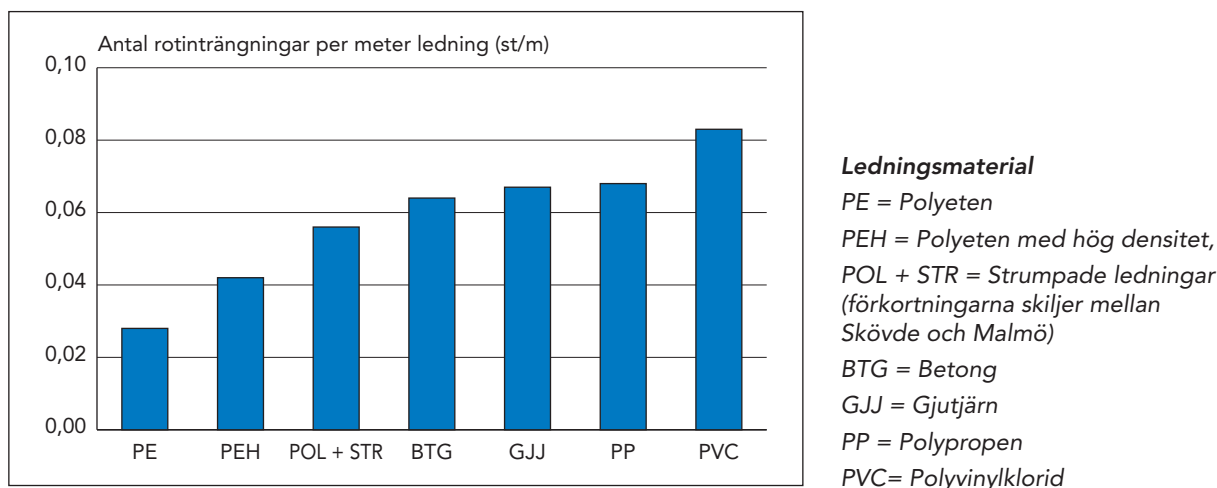
Figur 4-1 Antalet rotinträngningar per meter fördelat per material. Grundmaterial för beräkningarna finns i Bilaga 4.

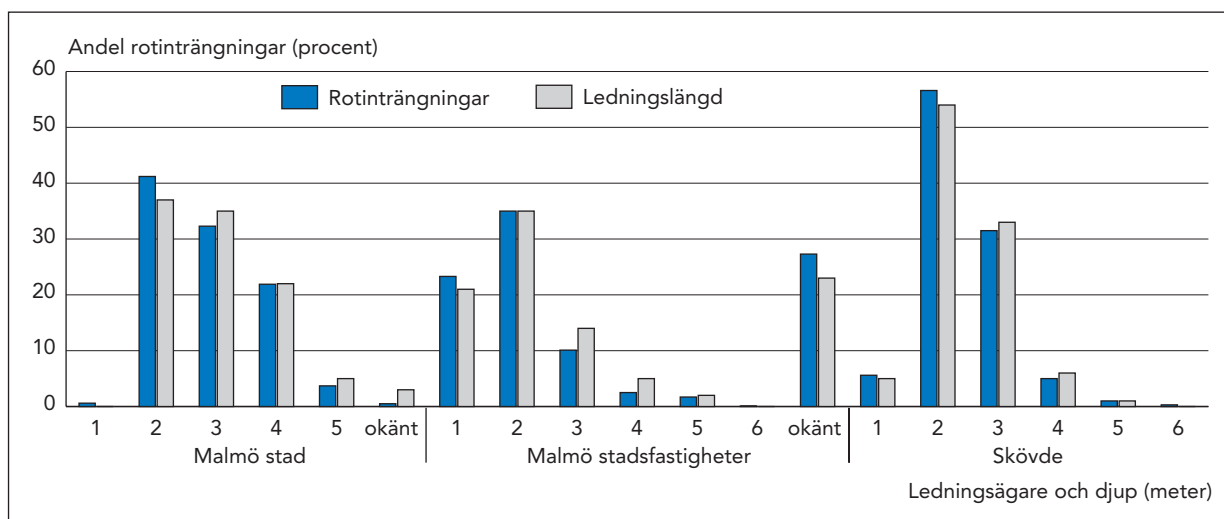
Figur 4-2 Andel rotinträngningar och ledningslängd för de undersökta ledningarna fördelade på ledningsdjup och ägare. Ledningsdjupet har avrundats till närmsta hela meter.

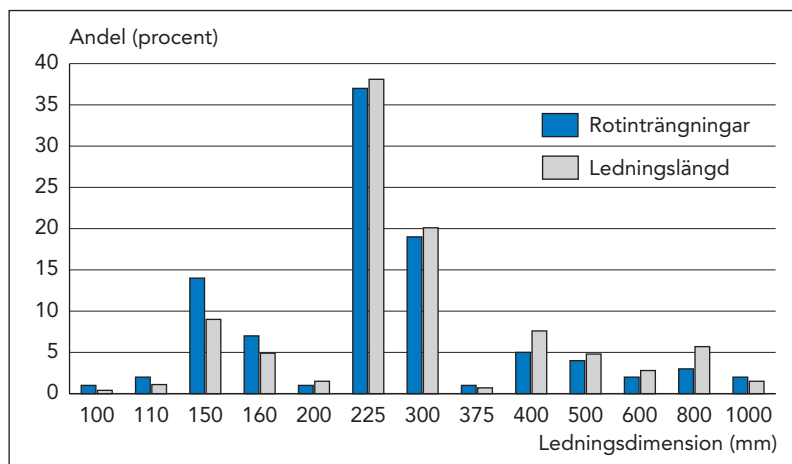
Figur 4-3 Andel rotinträngningar och ledningslängd per ledningslängd och andel ledningslängd fördelade mellan och ledningsdimensioner bland de ledningar som ingår i undersökningen.

Detta visar att ledningsdimensionen kan ha viss påverkan då rotinträngningsfrekvensen för dimensioner under 200 millimeter är högre än de övriga ledningarna. Ledningsdimensioner över 375 millimeter verkar däremot ha färre rotinträngningar per meter ledning. Detta kan bero på att olika ledningsdimensioner förekommer på olika platser i städerna, där de mindre ledningsdimensionerna möjligen oftare återfinns i områden med vegetation. Skillnaden kan även bero på att antalet serviser och inbyggningar är olika för de olika ledningsdimensionerna.

De ledningsdimensioner som består av färre än fem ledningssträckor har tagits bort i diagrammet.

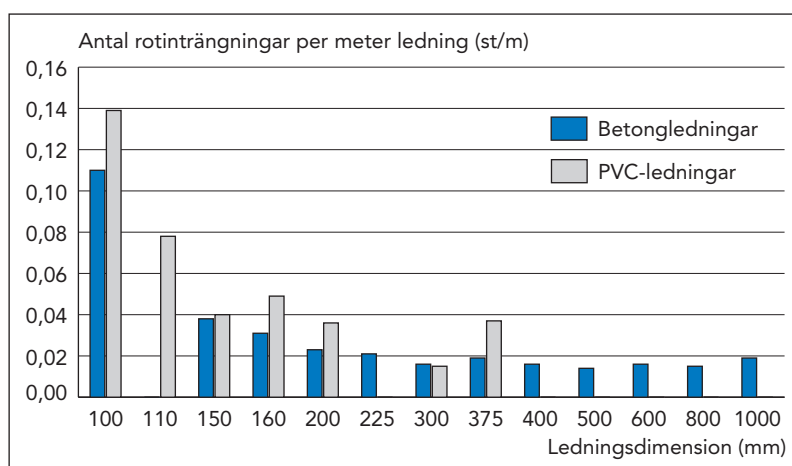
Figur 4-4. Antalet rotinträngningar per meter ledning fördelat på ledningsdimension och ledningsmaterial; betong eller PVC.

Information om ledningsdimension och antal rotinträngningar per meter ledning fördelat på betong- eller PVC-ledningar ger en indikation om att ledningsmaterialet har betydelse för antalet rotinträngningar per meter ledning vid olika ledningsdimensioner (figur 4-4). Tyvärr saknas det i många fall dimensioner som både finns för betong och PVC-material.

De ledningsdimensioner som består av färre än fem ledningssträckor har tagits bort i diagrammet.

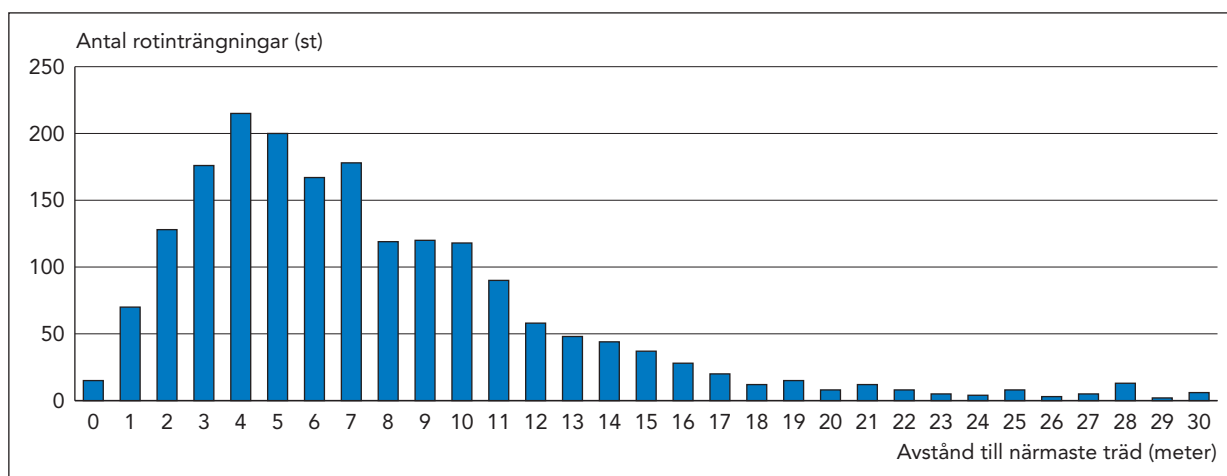
Figur 4-5 Antal rotinträngningar fördelat på deras respektive avståndet till närmsta träd.

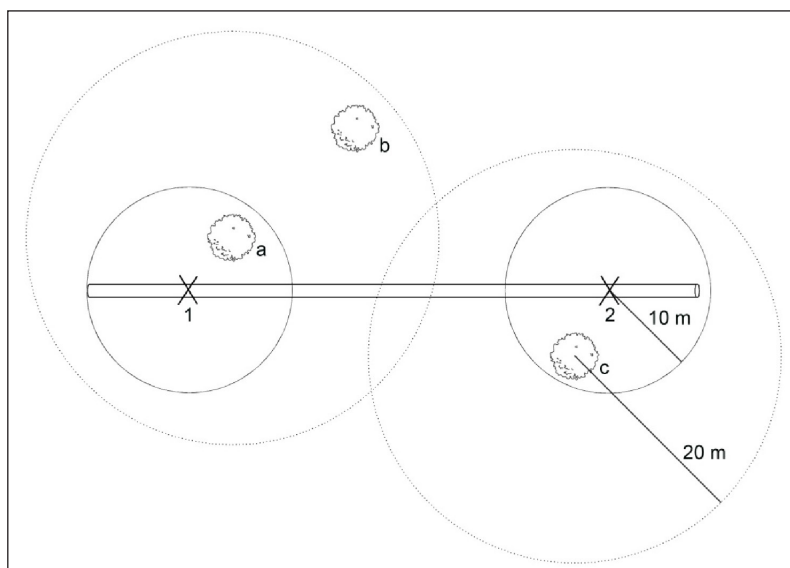
Figur 4-6 Illustration föreställande selektion av träd kring rotinträngningar (Illustration Hanna Fors).

Träd A som står inom tio meter från rotinträngning 1 kommer inte att selekteras eftersom det står för nära träd B, om inte båda träden är av samma art och har samma planteringsår.

Träd C som står inom tio meter från rotinträngning 2 kommer att selekteras eftersom det inte har något annat träd inom tio meters radie.

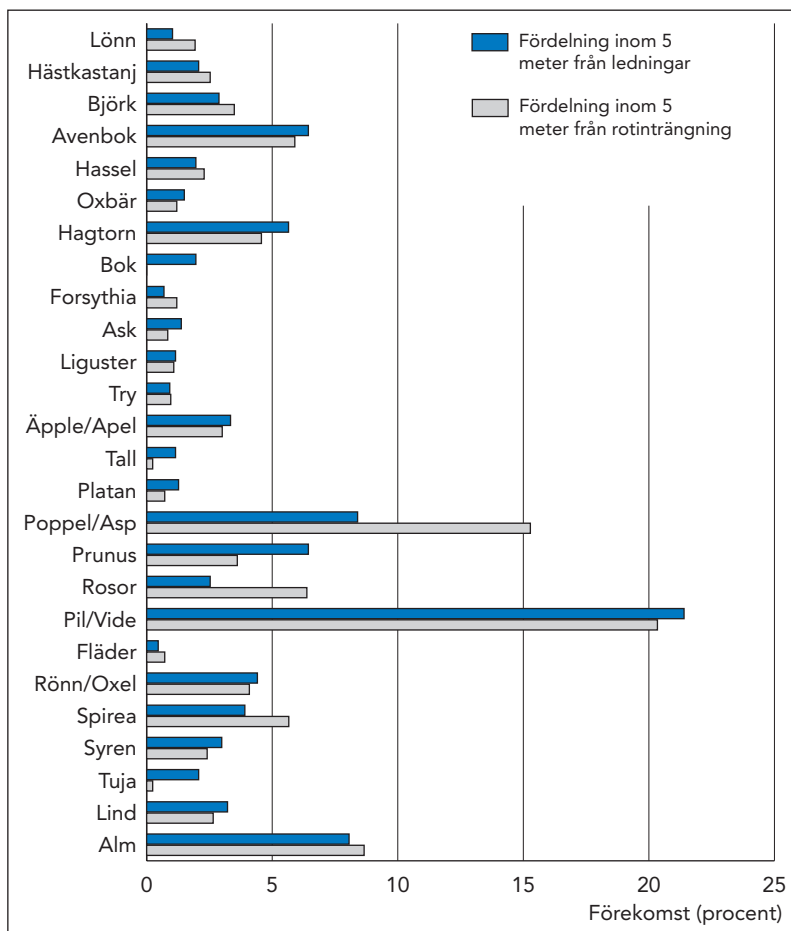
Figur 4-7 Fördelningen av träd/buskar inom 5m från ledningarna samt inom 5 m från en rotinträngning. De arter där färre än 10 individer räknats har uteslutits från beräkningarna. Endast ledningar och rotinträngningar från Malmö har räknats med.

Genom att jämföra vilka arter som förekommer runt rotinträngningarna i Malmö med vilka arter som förekommer runt ledningarna, kan en indikation på vilka arter som har högre potential för att orsaka rotinträngningar ges. Poppel/asp och rosor förekommer i betydligt högre utsträckning runt rotinträngningarna än runt ledningarna. Lönn och bok verkar däremot finnas i mindre utsträckning runt rotinträngningarna än runt ledningarna.

Med bakgrund av detta verkar det för Malmös del vara poppel/asp, rosor och möjligen spirea som är de arter som bör undvikas runt ledningarna, medan lönn och bok verkar mindre benägna att ge upphov till rotinträngningar (figur 4-7). Övriga arter förekommer i ungefär samma utsträckning runt rotinträngningarna som runt ledningarna, och det går således inte att dra några slutsatser kring dessa arter.

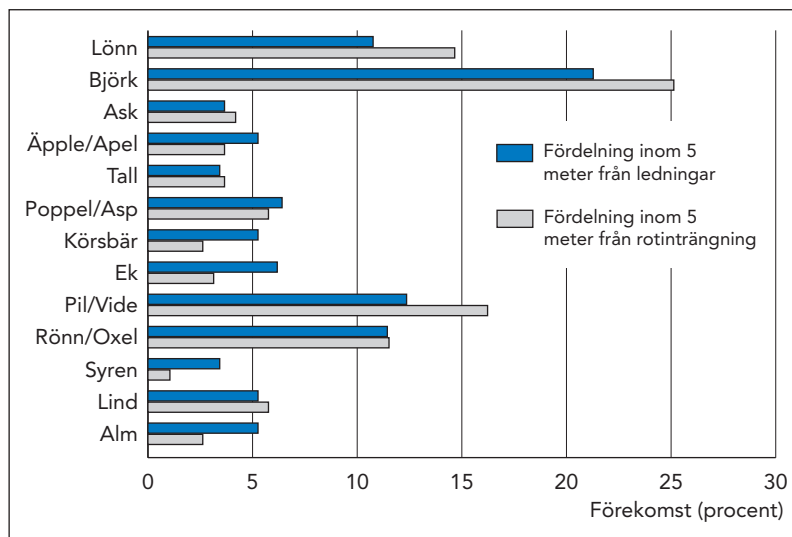
Figur 4-8 Fördelningen av träd/buskar inom 5m från ledningarna samt inom 5m från en rotinträngning. De arter där färre än 10 individer räknats har uteslutits från beräkningarna. Endast ledningar och rotinträngningar från Skövde har räknats med.

Lönn, björk och pil/vide förekommer i betydligt högre utsträckning runt rotinträngningarna än runt ledningarna i materialet från Skövde (figur 4-8). Ek och körsbär verkar däremot finnas i mindre utsträckning runt rotinträngningarna än runt ledningarna. Lönnens potential för rotinträngning skiljer sig därmed betydligt mot artfördelningen i Malmö, som indikerade att lönn inte verkade ge upphov till rotinträngning i någon stor omfattning.

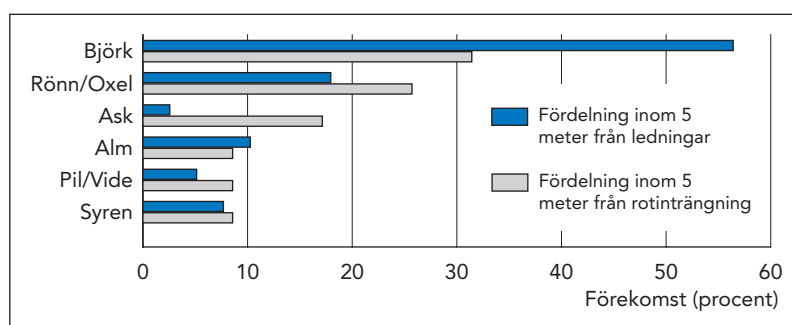
Figur 4-9 Fördelningen av träd/buskar inom 5m från ledningarna samt inom 5m från en rotinträngning. De arter där färre än 10 individer räknats har uteslutits från beräkningarna. Endast ledningar och rotinträngningar från Katrineholm har räknats med. Observera att samtliga ledningar är från innan 1970.

Resultatet av undersökningen i Katrineholm (figur 4-9) skiljer sig även den åt i jämförelse med Malmö och Skövde. I Katrineholm verkar björken vara mindre benägen att skapa rotinträngning, medan ask och rönn/oxel verkar ge upphov till rotinträngningar i större utsträckning.

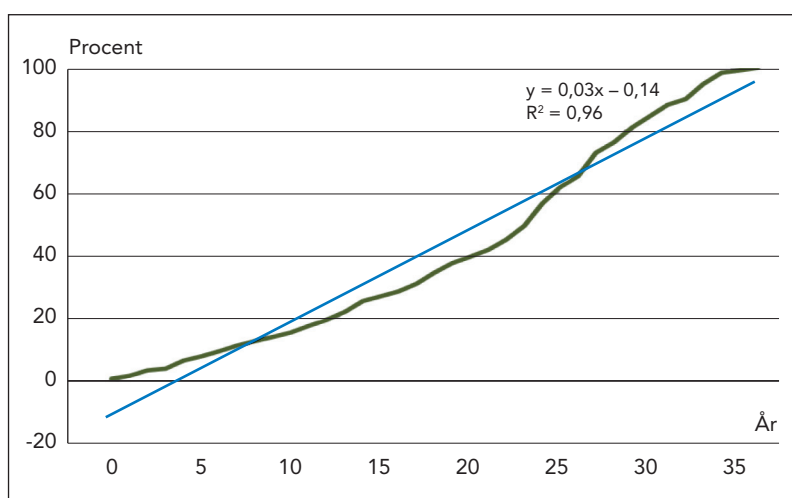
Figur 4-10 Det ackumulerade antalet rotinträngningar relaterat till det år en rotinträngning uppmärksammats. En konflikt anses börja när både ett träd och en ledning finns inom 20 meter från varandra. Antalet år på X-axeln för konflikttiden beräknas genom att ta skillnaden mellan året när rotinträngningen konstaterades och året när konflikten började.

Konflikttid är den tid då det har funnits potential för att en rotinträngning ska uppstå. Om det inte finns både ett träd och en ledning på samma plats finns det ingen risk för en rotinträngning. För att beräkna konflikttiden har den senaste tidpunkten av antingen ledningens anläggningsår eller trädets planteringsår tagits fram ur databasen. Konflikttiden beräknas därefter genom att ta skillnaden mellan året när rotinträngningen konstaterades och året när konflikten började (figur 4-10).

Vi har tagit fram den tidpunkt när det både fanns ett träd och en ledning inom 20 meter ifrån varandra och använt detta som startår och sedan sett hur lång tid det tagit tills dess att rotinträngningen har fastställts. Eftersom värdena är ackumulerande ökar dessa hela tiden och eftersom endast ledningar med konstaterade rotinträngningar från 1970 och framåt har undersökts får samtliga ledningar rotinträngningar efter runt 35 år.

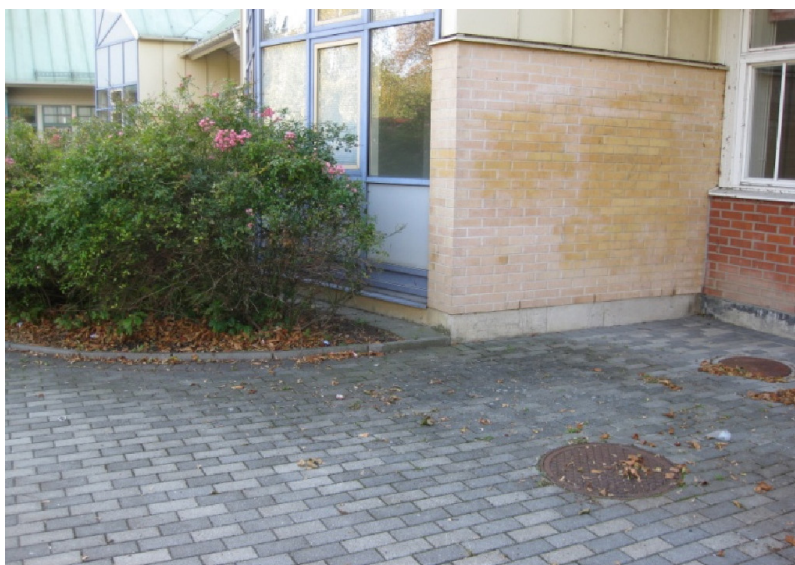
Figur 6-1 Bild på rosor där rotinträngning har konstaterats.

Det kan konstateras att de flesta trädarter verkar kunna orsaka rotinträngning. Även trädarter som i tidigare studier benämnts harmlösa har i denna undersökning konstaterats ge upphov till rotinträngning. Bland dessa kan nämnas gran och tall, samt ett stort antal buskarter såsom oxbär, spirea och rosor (figur 6-1). Det verkar inte gå att vara så kategorisk och säga att pil/vide, poppel/asp och björk är mer benägna att åstadkomma rotinträngningar än andra arter. Vilka arter som orsakar rotinträngningar verkar inte heller vara generellt geografiskt.
