# Hur hanteras bävrar i dagvattendammar och hur förebyggs problem?

Frida Hermanson, WRS

VA-guidens utbildning, 2022-05-11

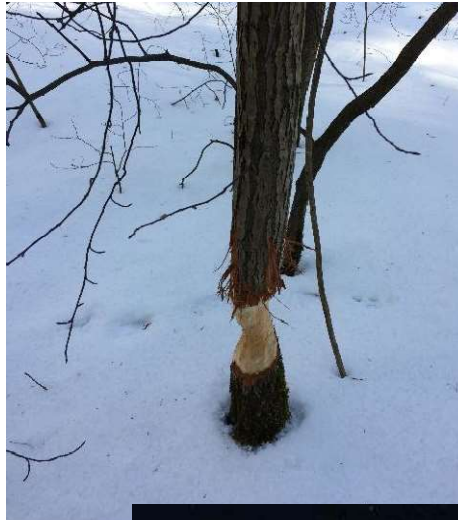
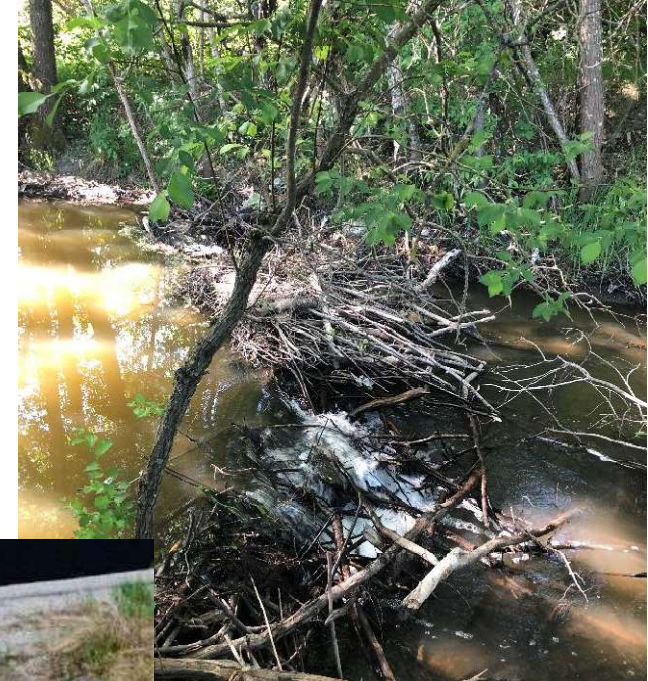
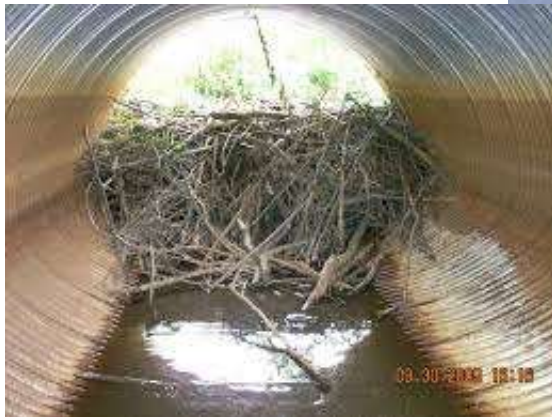
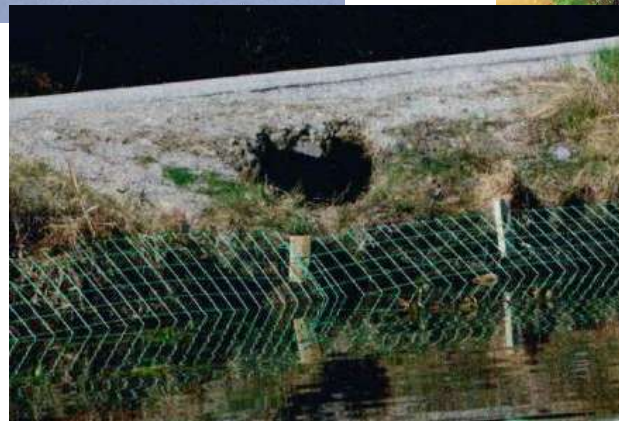
# Bäverrelaterade problem

- Dämning
- Trädfällning
- Grävning

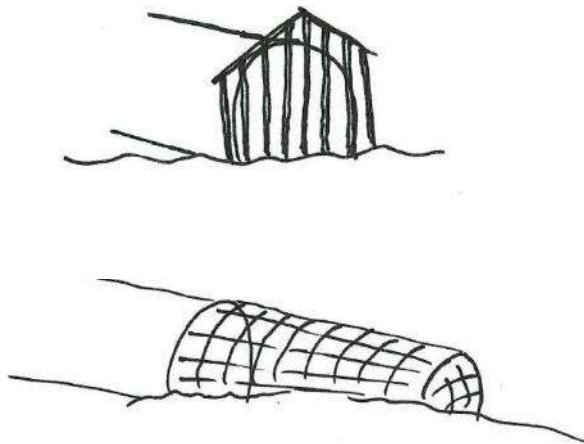
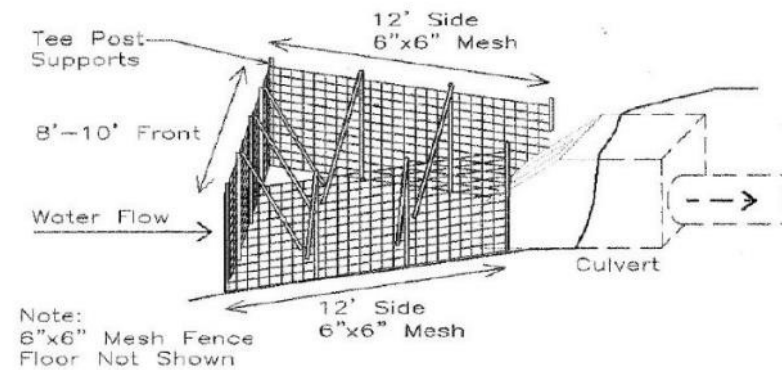
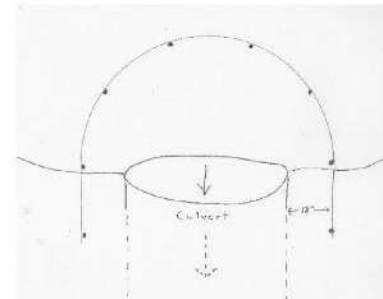
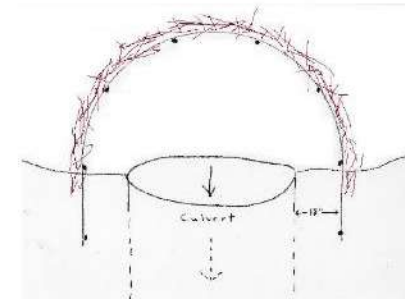
# Åtgärdsförslag mot dämning av rör

- Galler
- Nätcylinder
- Stängsling
- Avledande stängsel/damm

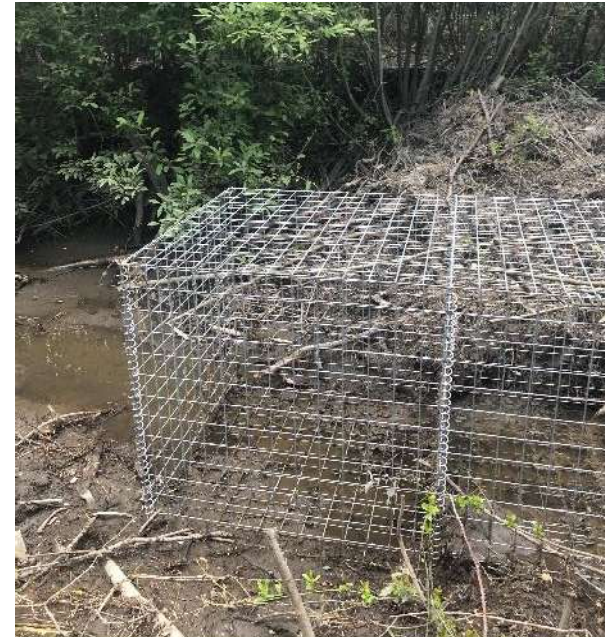
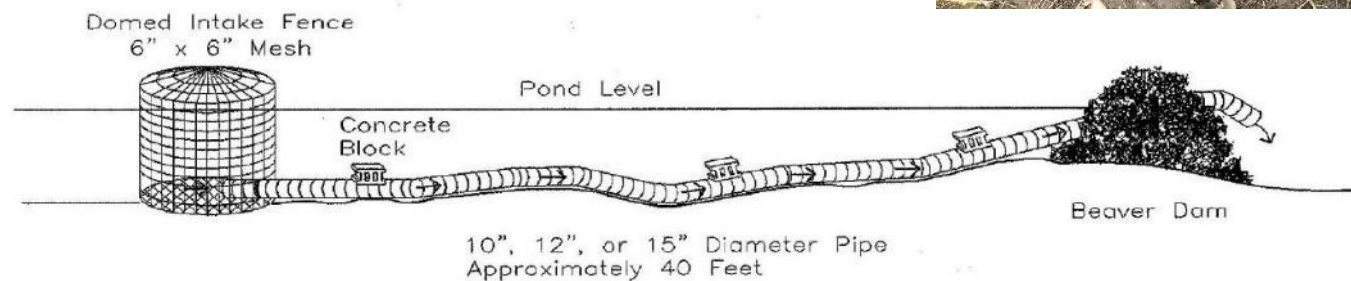
# Åtgärdsförslag mot dämning

- Borttagning
- Reglering av vattennivå
  - Nätbur
  - Rör

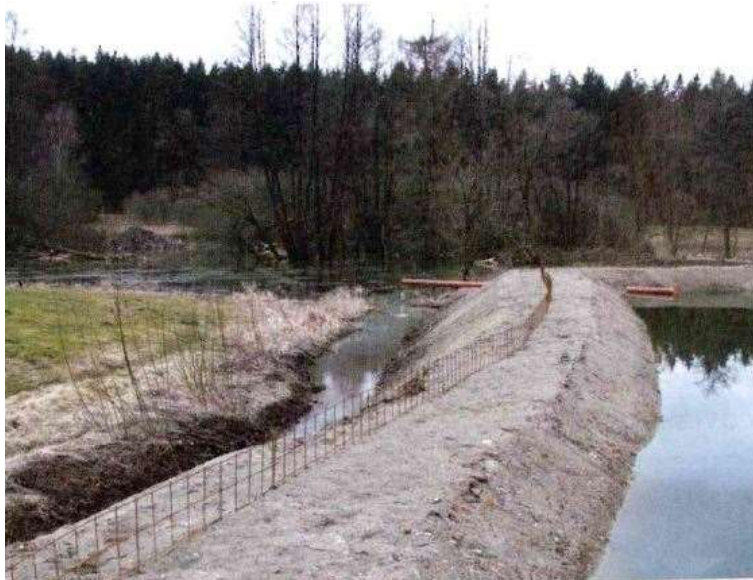
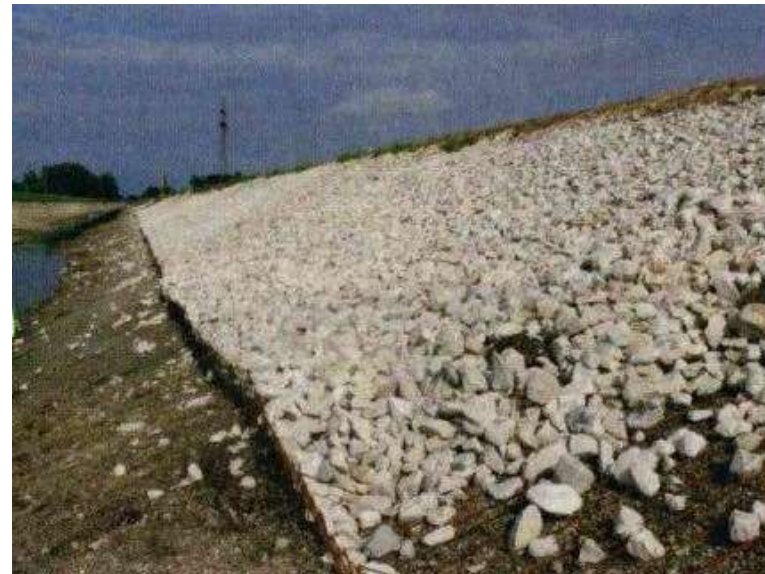
# Åtgärdsförslag mot grävning

- Armeringsnät vid nyanläggning
- Nät och stenar

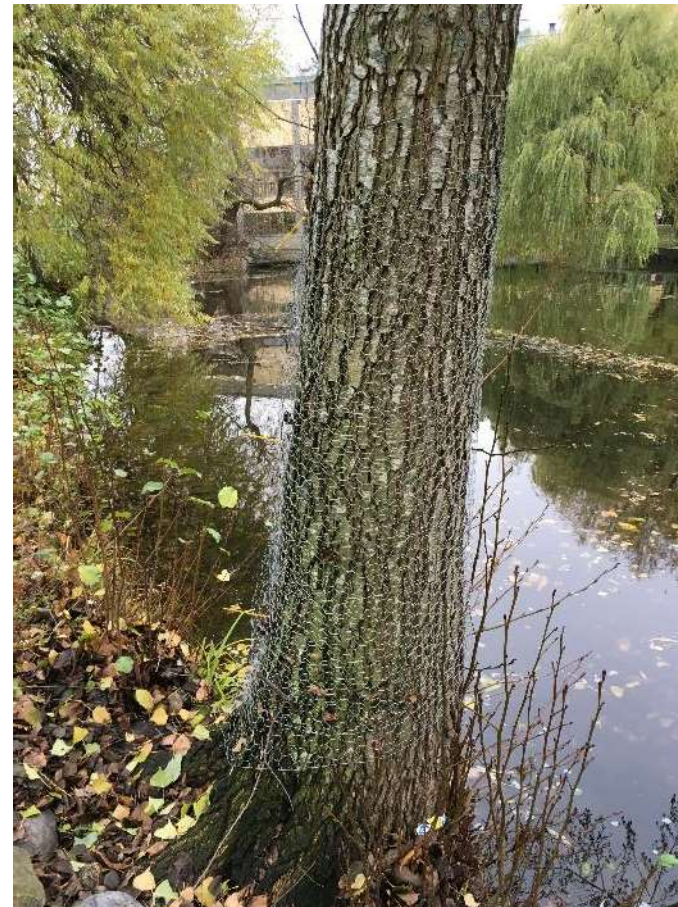
# Åtgärdsförslag mot trädfällning

- Nätning träd
- Bortstängsling områden
- Anti-bäverfärg

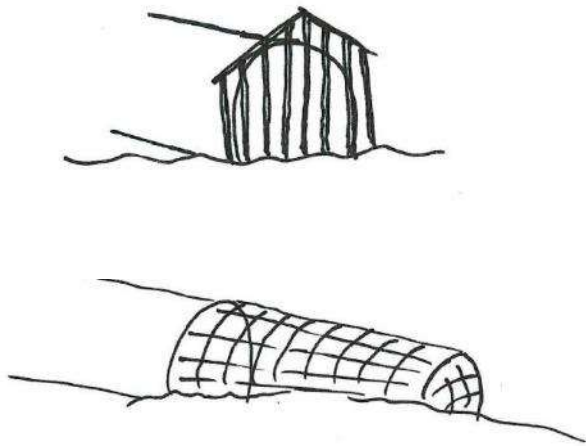
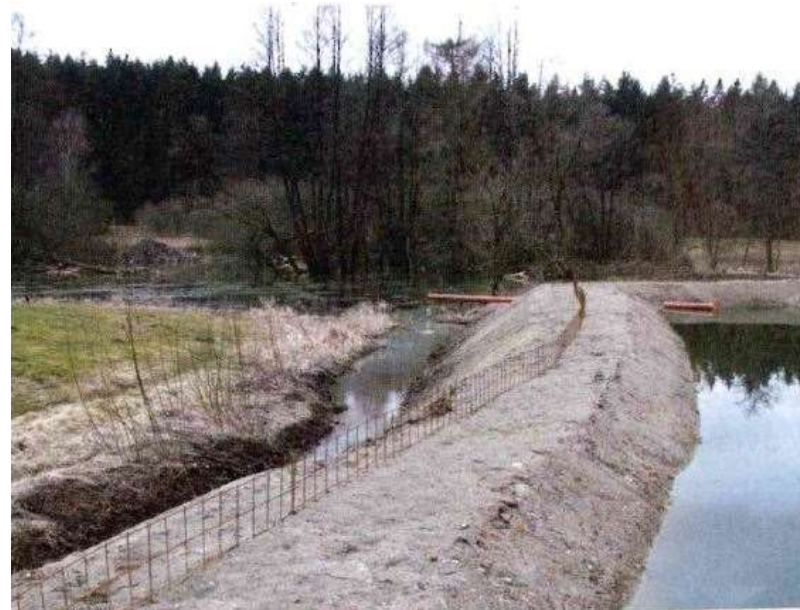
# Förebyggande åtgärd vid anläggning av dagvattendamm

- Armeringsnät byggs in i dammvallen vid anläggning – förhindrar grävsador
- Nätcylinder/galler sätts på inloppsrör och utloppsrör – förhindrar igensättning av rör
- Nät sätts på träd – förhindrar trädfällning
