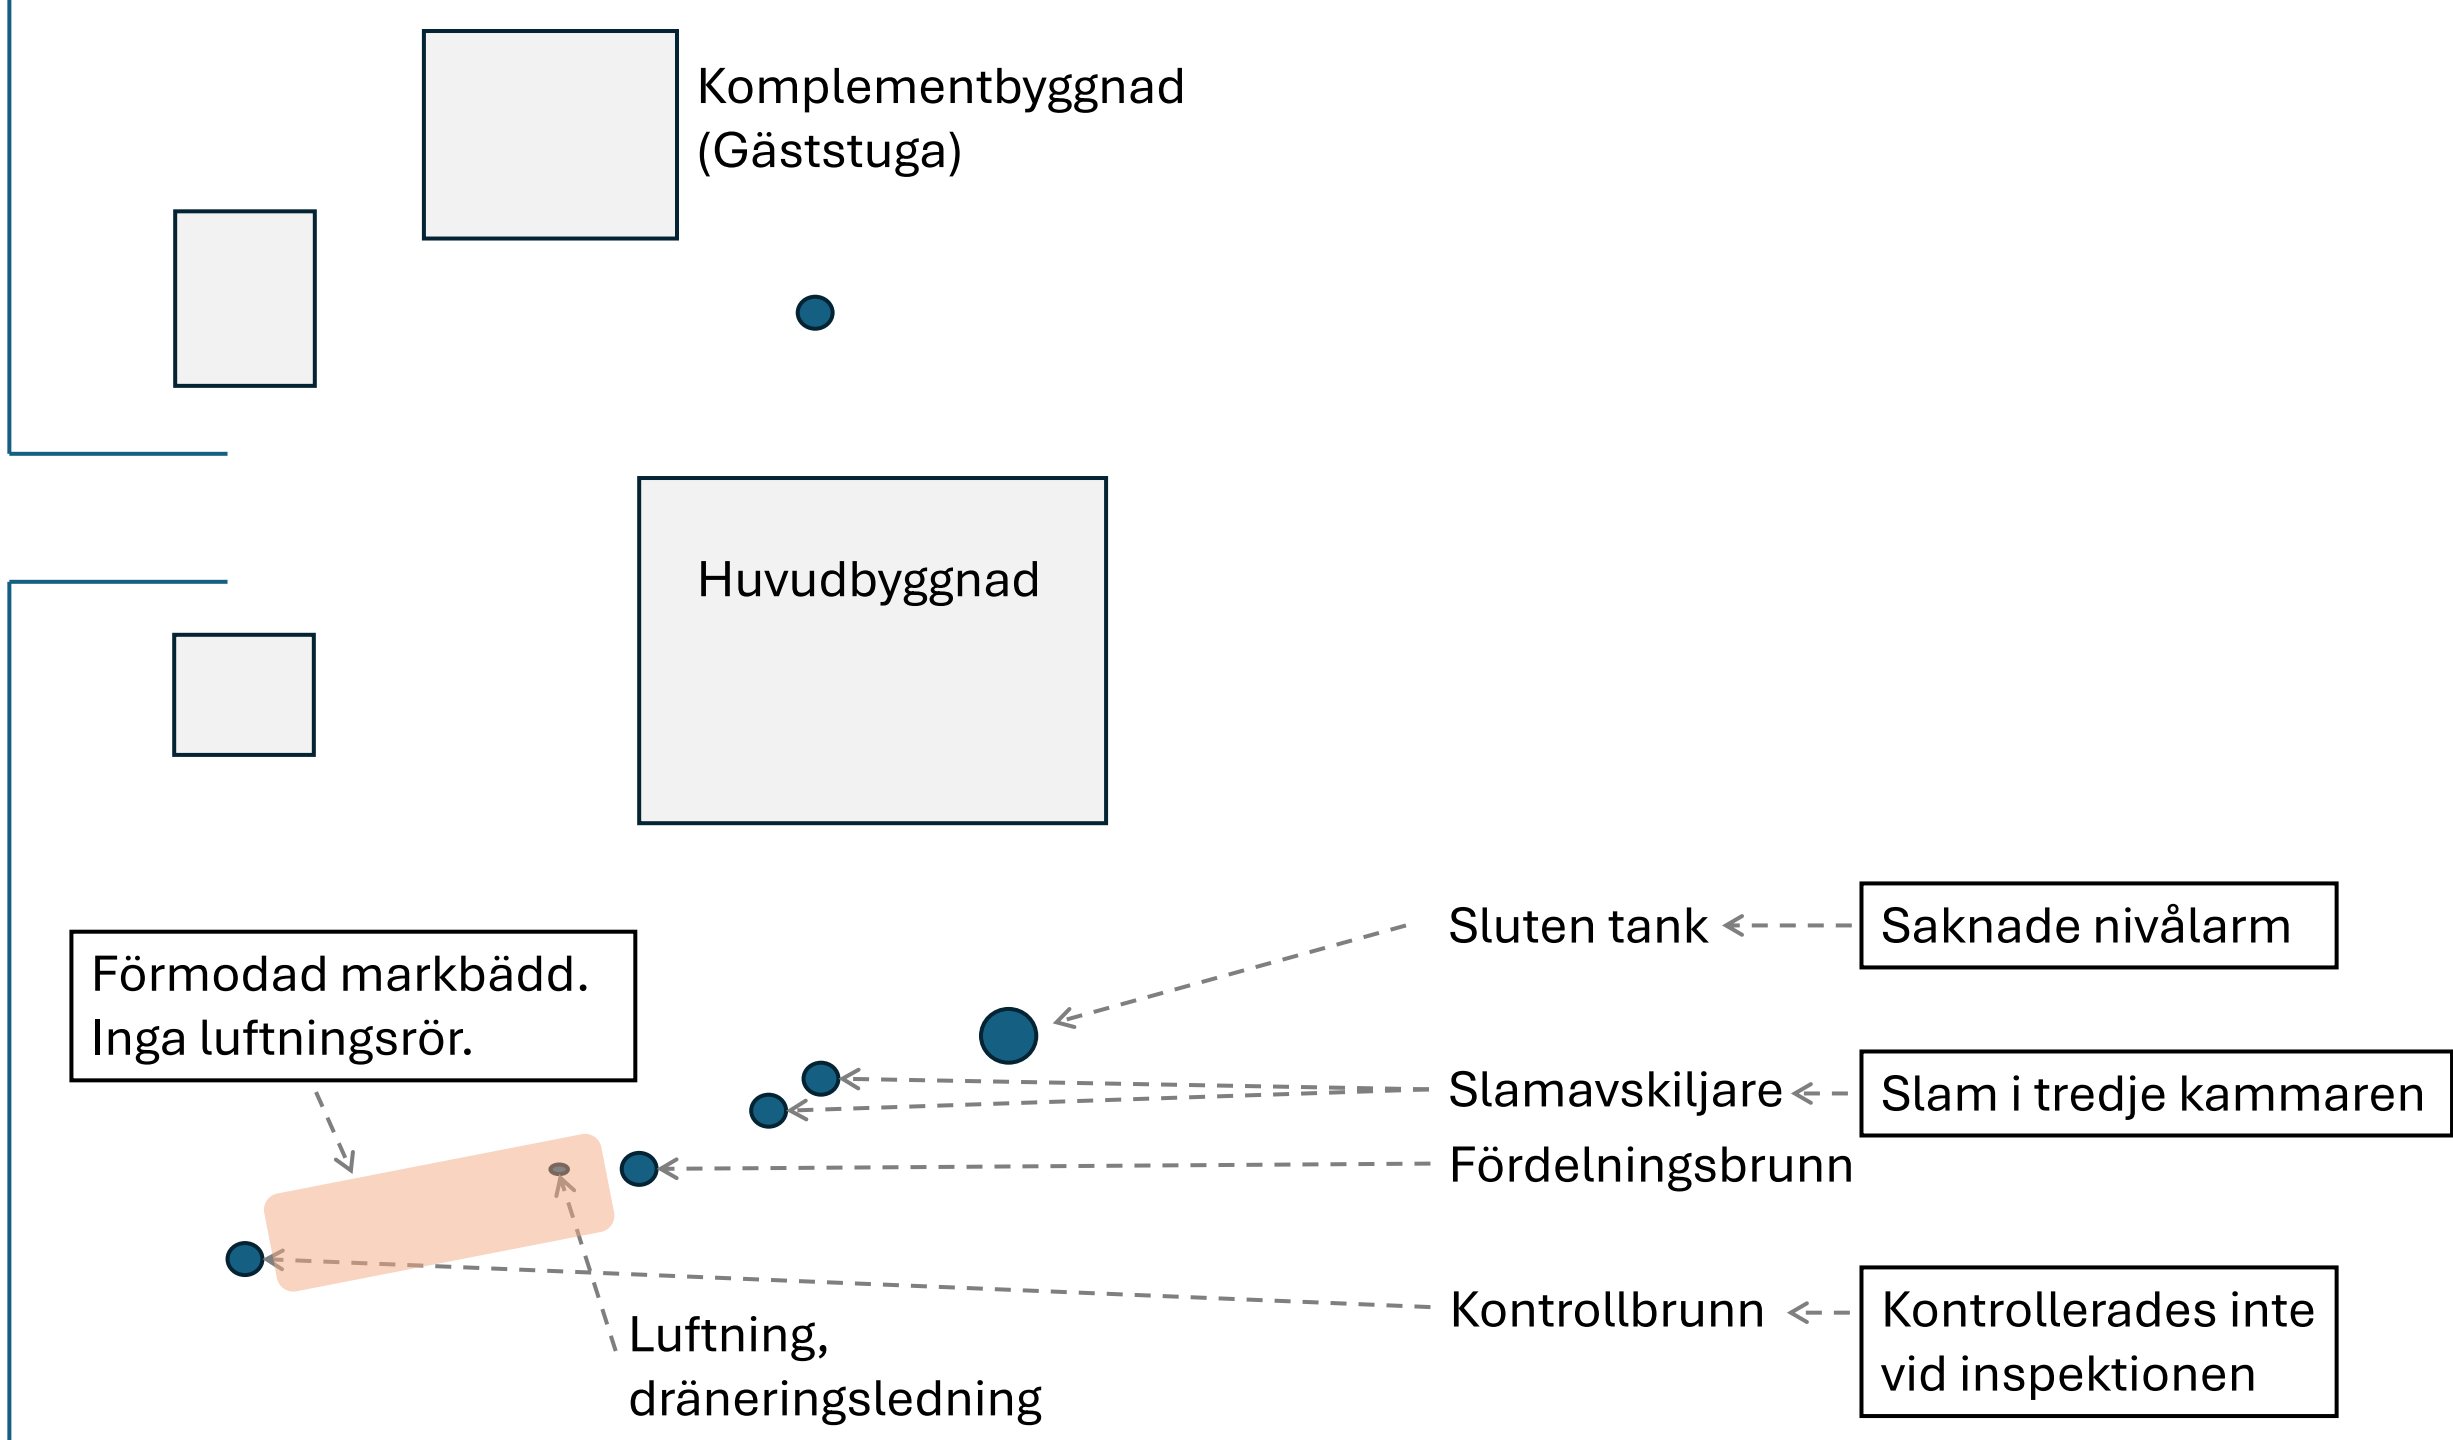
Förmodad markbädd.  
Inga luftningsrör.

Saknade nivåarm

Slam i tredje kammaren

Kontrollerades inte  
vid inspektionen
